# Tilstandsrapport

Fritidsbolig

Fulufjellet hytteområde 31, 2425 LJØRDALEN

Befaringsdato: 09.09.2025

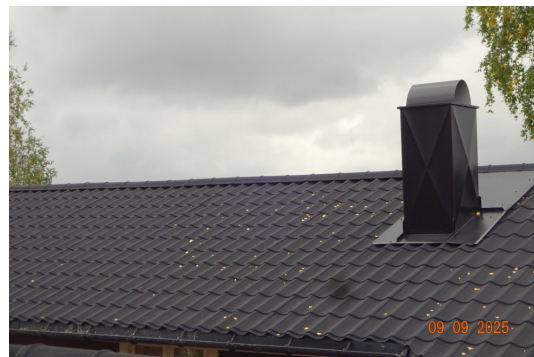
**Vurdering av avvik:**  
• Mer enn halvparten av forventet brukstid er passert på undertak.  
Det er ikke behov for utbedringstiltak.

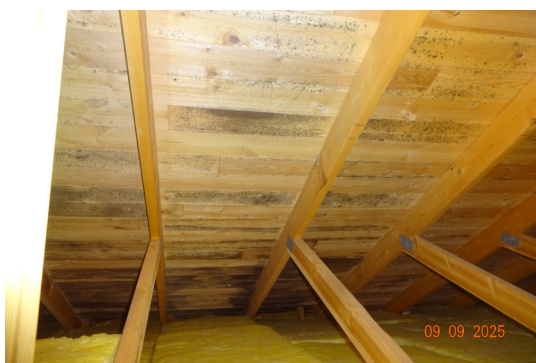
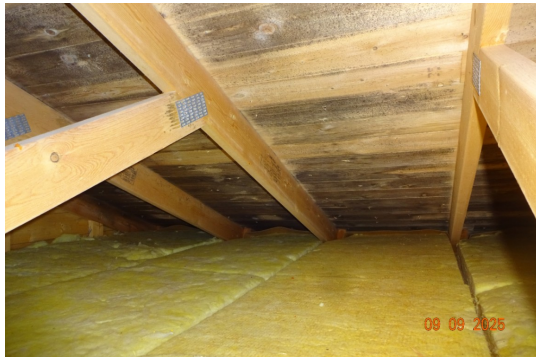
Det er påvist svertesopp/fuktmerker i undertak. Antatt på grunn av begrenset lufting mellom spalter i gesims. Fuktmerker antatt etter tidligere fuktproblematikk, før ny takteking ble lagt.

Anbefaler ytterligere undersøkelser.

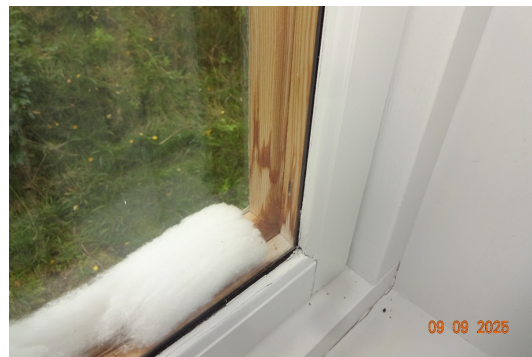
## TG 2 Vinduer

- Kondensering på enkelte glass har medført fuktskader i treverk som kan medføre utskiftningsbehov av enkelte vinduer.

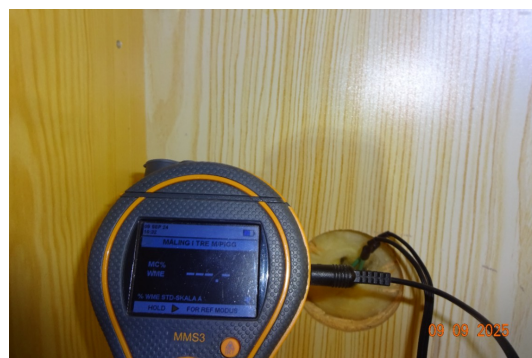
### ! TG 1 Tilliggende konstruksjoner våtrom

Hulltaking er foretatt nederst på delevegg mot våtsonen. Ved bruk av fuktmåler ble det ikke registrert unormale verdier.
