Tilstandsrapport

Enebolig

Øvrebygdsvegen 432, 2917 SKRAUTVÅL

Rapportdato: 30.09.2024

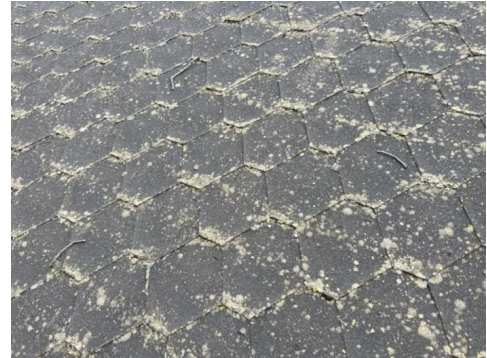
- Det er påvist skader eller avvik på selve taktekkingen.
- Mer enn halvparten av forventet brukstid er passert på taktekkingen.
- Mer enn halvparten av forventet brukstid er passert på undertak.
- Taktekkingen har mose og slitasje på grunn av elde.

Slitasje og mosedannelse på tekking

- Taktekkingen må skiftes eller utbedres.

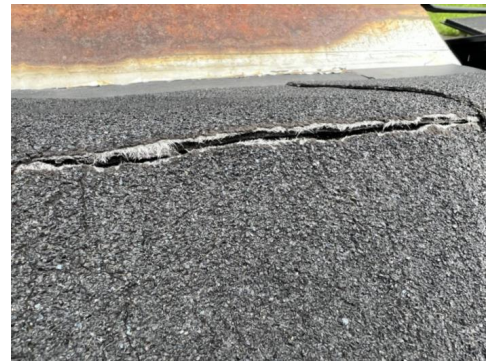
Skade på tekking

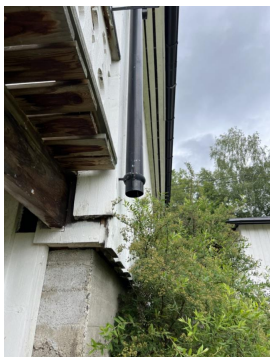
Nedløp er frostsprengt, samt mangler stedvis bortledning av takvann, forårsaker oppfukning av bygningskropp.

Manglende bortledning av takvann, forårsaker idag fuktpåvirkning mot yttermur/bygningskropp

Må foretas tiltak for å lukke avvik.

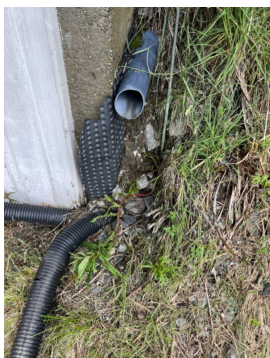
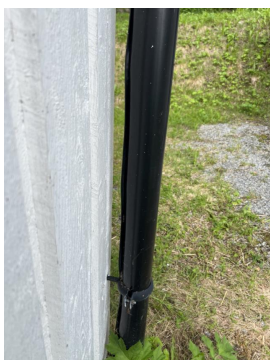
Nedløp har frostspreng

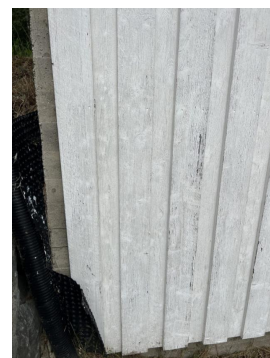
Vedlikeholdsbehov av yttervegger mm. Jmf bemerkninger i kjeller er det skade påført av mus/skadedyr og ukjent tilstand i lukkede konstruksjoner og må hensyntas.

Vedlikeholdsbehov

Må foretas tiltak for å lukke avvik.

Luftet kledning var ikke vanlig ved oppføringstidspunktet. Normalt fungerer det med ikke luftet kledning i tørre klima. Skulle ytterveggene kles på nytt vil det være hensiktsmessig å etablere lufting og foreta etterisolering.

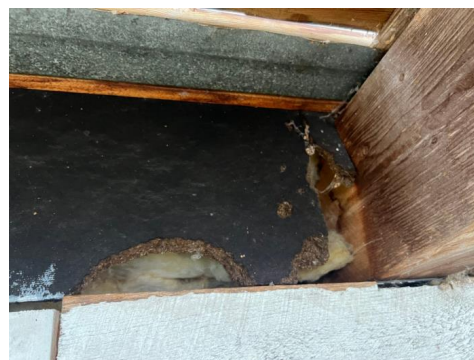
Utettheter og åpen veggkonstruksjon under terrasse

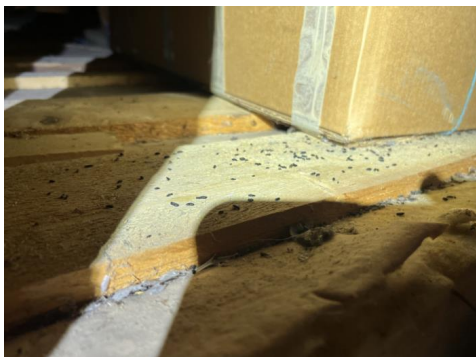
Kryploft er innsisert fra luke ved terrasse. Bemerket aktivitet fra mus/skadedyr og anbefaler kontroll/tiltak, ukjent tilstand i lukkede konstruksjoner.

Aktivitet på mus/skadedyr

- Konstruksjonene må sikres mot råte, sopp og skadedyr.

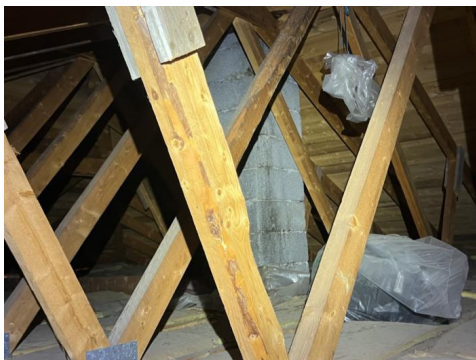
Synlig fuktskjolder ved pipestamme, trolig fukt/lekkasje fra yttertak som årsak og i sammenheng med innvendig fukt i himling. Anbefales etterisolering av loft. (ikke medtatt i kostnadsestimat og generelt kan kostnadsestimat avvike, men en anbefaling)

Fuktskjolder på pipestamme

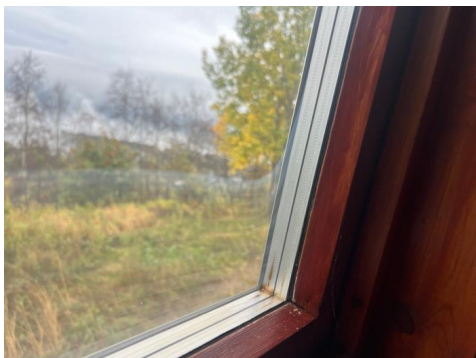
- Det er påvist noen glassruter som er punktert eller sprukne.
- Det er påvist andre avvik:

Registrert punkterte vindu

- Vinduer med punkterte/sprukne glass må påregnes skiftes ut, enten hele vinduet eller kun selve glassene.
- Det må foretas tiltak for å lukke avviket.

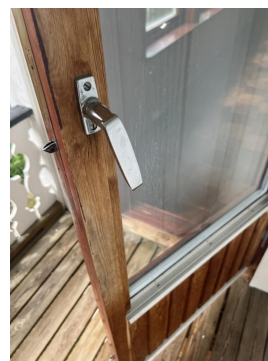
Vindu på terrassedør er punktert

- Dører med punkterte/sprukne glass må påregnes skiftes ut, enten hele døren eller kun selve glassene.
- Skadede dører må erstattes med nye.

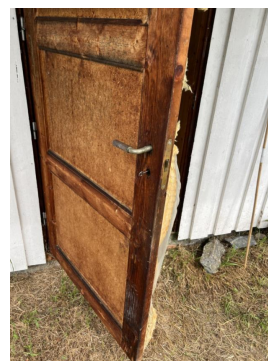
Kjellerdører er slitt

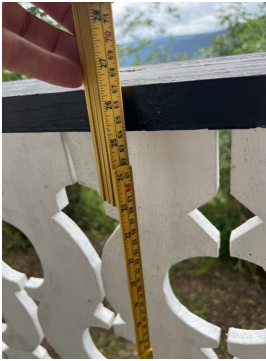
Terrassekkverk har lavt rekkverk og svikt ved sideforskyning.
Terrassegulv er mangelfullt innfestet og stedvist løst, bjelkelag er oppført i ubehandlet treverk og åpninger mot vegg. (fare for inngang til mus/skadedyr)

Rekkverk er for lavt ihenhold til krav

- Det må foretas tiltak for å lukke avviket.

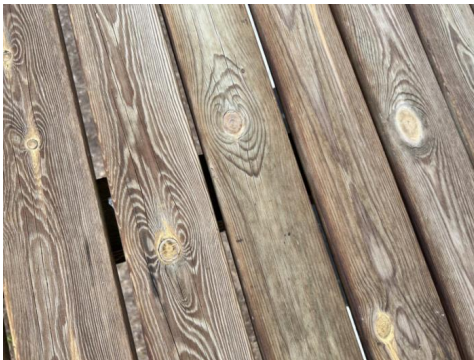
Mangelfull innfesting og løse terrassebord

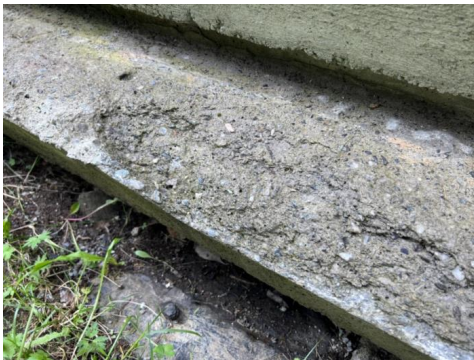
Avskalling av betong

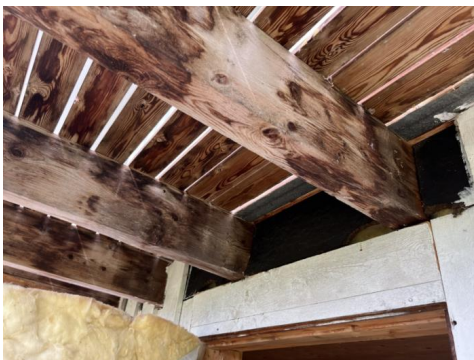
Ubehandlet trevirke og åpning mot veggkonstruksjon

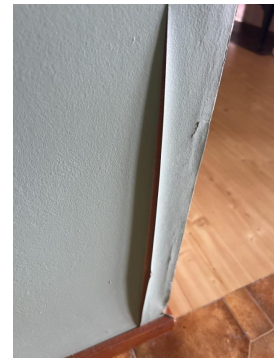
Slitasje på overflatersom har oppnådd forventet levetid

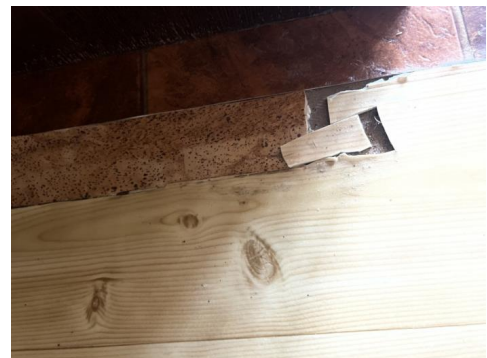
Skader på overflater

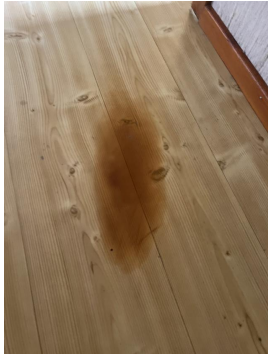
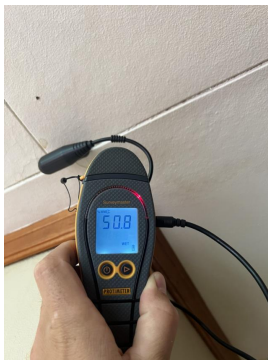
Fuktskjolder i himling ved pipestamme, ved fuktmåletaking var det fuktutslag og det må foretas nærmere undersøkelse/tiltak av årsak og følgeskader.

Fukt i himling i stue

- Det må foretas tiltak for å lukke avviket.

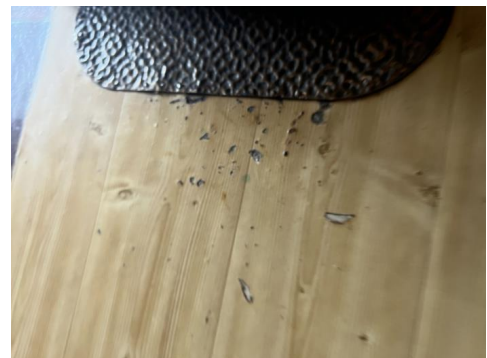
Svimerker på gulv foran vedovn

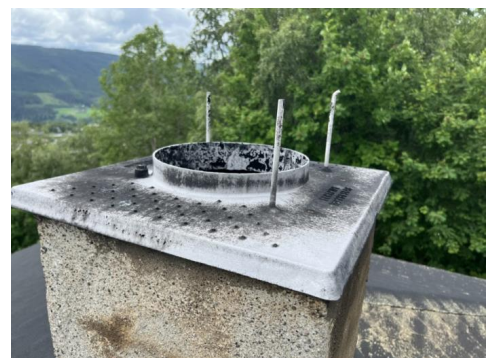
Fra pipe over tak var det rust og utettheter i beslag overgang yttertak, trolig årsak til utettheter og utilstrekkelig fotbeslag over møne og heldekkende pipebeslag bør monteres og/eller topphatt må skiftes.

Manglende pipetopp som bør skiftes

Må foretas tiltak for å lukke avvik.

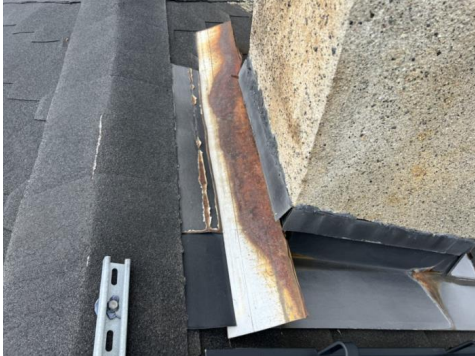
Rust og utettheter i pipe/fotbeslag

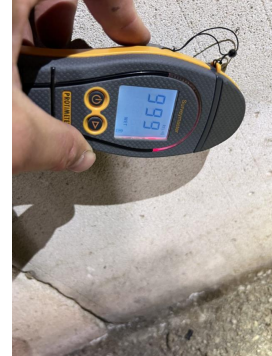
Ved fuktmåletaking av gulv på grunn og yttermurer er det fuktutslag

- Det er gjennom målinger påvist høyt fuktnivå i trevegger i underetg./kjeller, det er derfor ikke foretatt hulltaking
- Det er påvist indikasjoner på noe fuktgjennomtrenging i kjellergulv.
- Det er påvist indikasjoner på noe fuktgjennomtrenging inn i kjellermur.

- Ytterligere undersøkelser må foretas for å få kartlagt tilstanden og omfanget på eventuelle skader.
- Det påviste fuktnivå gir grunn til å overvåke konstruksjonen jevnlig for å se utvikling over tid, og eventuelt foreta tiltak for å unngå fuktskader.

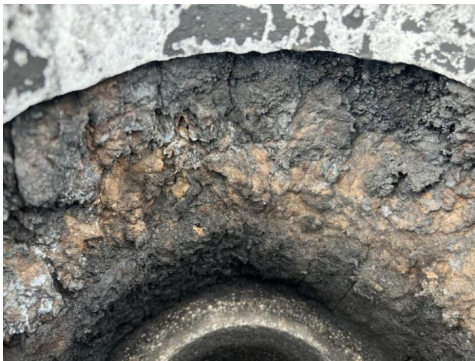
Manglende innerør over tak, synlig påbegynnende forkulling av isolasjon

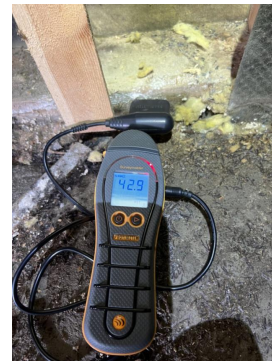
Ved fuktmåletaking av trevirke mot gulv på grunn og mot yttermurer er det fukt og påbegynnende muggsopp

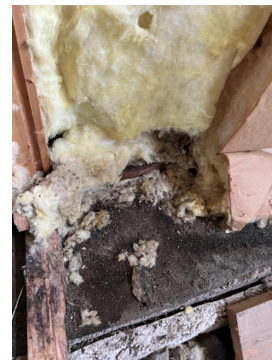
Skader i konstruksjoner som følge av mus/skadedyr, ikke kjent om det er skader i lukkede konstruksjoner ellers i bolig bør undersøkes. (må hensyntas og avvik i kostnadsestimat kan forekomme)

Skade påført av skadedyr

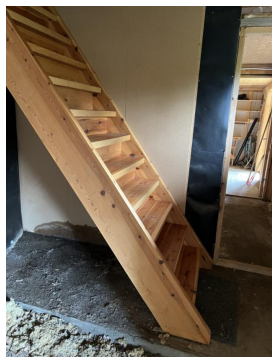
Manglende rekkverk

- Håndløper må monteres på vegg for å tilfredsstillende krav på byggetidspunktet.
- Rekkverk må monteres for å lukke avviket.

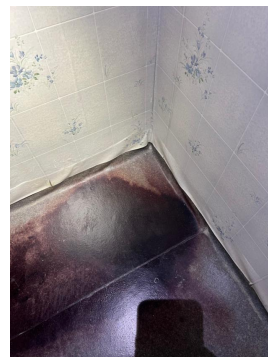
Må påregnes renovering av våtrom

- Våtrommet må totalrenoveres. Alle forhold med tettesjikt, våtsone, sluk m.m. må dokumenteres.

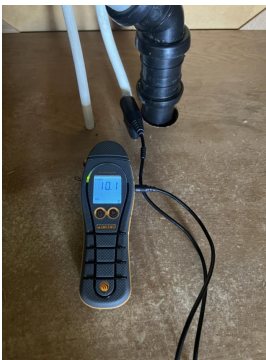
Ved fuktmåletaking av bunn av innredning var det ikke fuktutslag

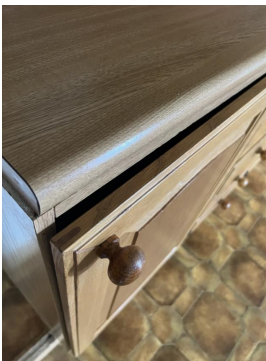
Behov for tiltak på dører

- Det må foretas tiltak for å lukke avviket.

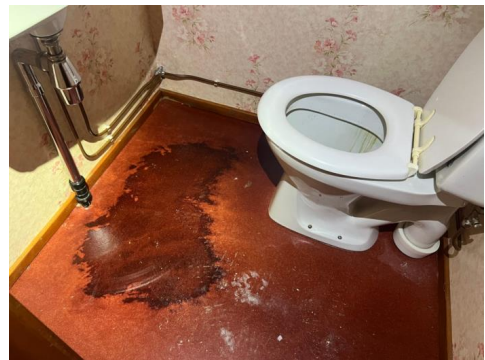
Må påregnes renovering

- Det må foretas tiltak for å lukke avviket.

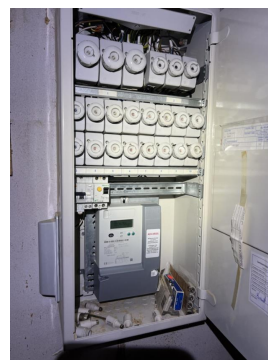
Sikringskap

For en fullstendig kontroll av det elektriske anlegget, anbefales kontroll av godkjent el-takstmann. Kostnadsestimat er medtatt for kontroll. Men som følge av eldre anlegg og skrusikringer må det foretas etterhvert oppgraderinger.

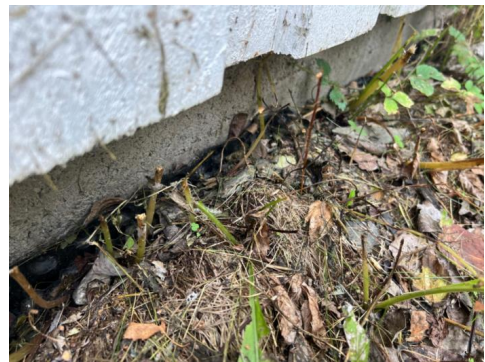
Synlig drensplast langs mur, denne er avsluttet stedvis under terreng og bør forlenges for å unngå fuktinntregning fra terreng/overflatevann.

Synlig knotteplast mot mur, stedvis avsluttet under terreng

Medtatt lokale/enkelte tiltak, ikke medtatt ny drenering og må hensyntas alder.

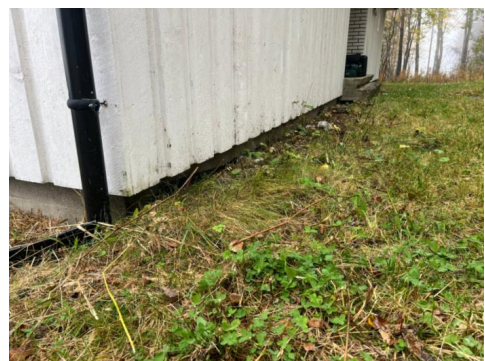
Bør foretas terreng endring/justering

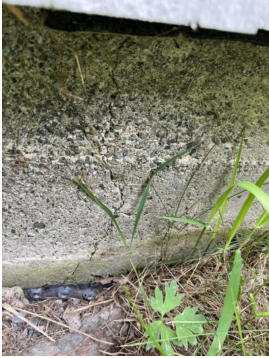
- Det er registrert skråriss som er symptom på setninger.

Riss/sprekk i grunnmur

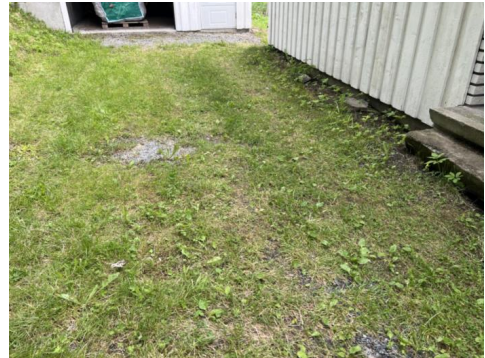
Dårlig fall bort fra bygningskropp på overside

- Det bør foretas terrengjusteringer.

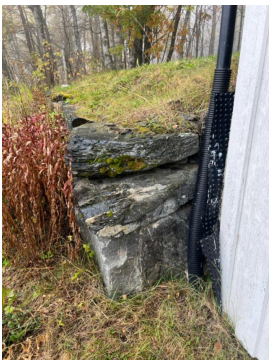
- Det er registrert sprekker/deformasjon som gir grunn til å overvåke konstruksjonen.

Deformasjon

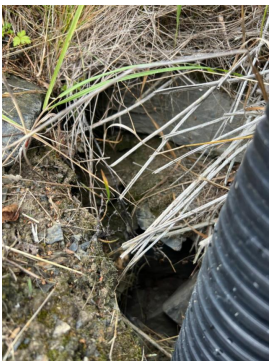
Påbegynnende utgliding trolig som følge av jordpress
