# Tilstandsrapport

📍 Forstmester Mejdells veg 29 , 2407 ELVERUM

# Gnr. 28, Bnr. 111

Befaringsdato: 11.04.2022

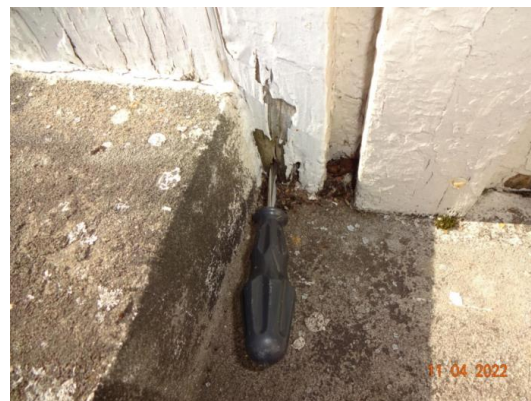
Boligyttervegger i bindingsverk, antatt isolert med flis/kork.  
Yttervegg kledd med stående lektepanel.  
Kledningen er sist overflatebehandlet i 2015 med to strøk.

- Det er ingen eller liten lufting i nedre kant av kledning mot grunnmur.
- Det er påvist spredte råteskader i bordkledningen.

- Råteskadet trekledning må skiftes ut.
- Det bør foretas tiltak for å bedre lufting av kledningen.

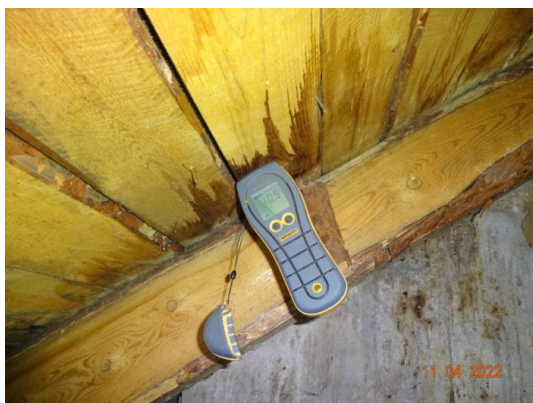
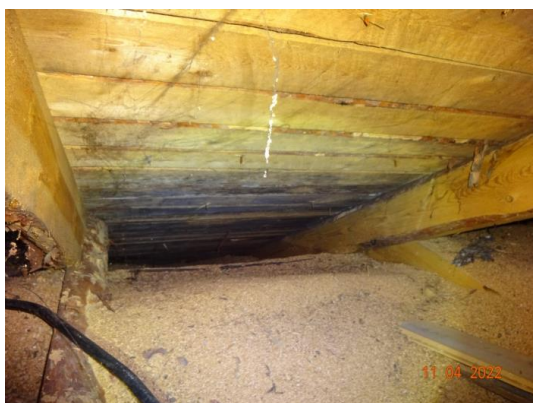
- Det er begrenset/dårlig ventilering av takkonstruksjonen.
- Det er påvist andre avvik:

Det er påvist fuktskjolder i undertak ved pipe. Ved bruk av fuktmåler ble det ikke registrert unormalt verdier. Tørt ved befaring.

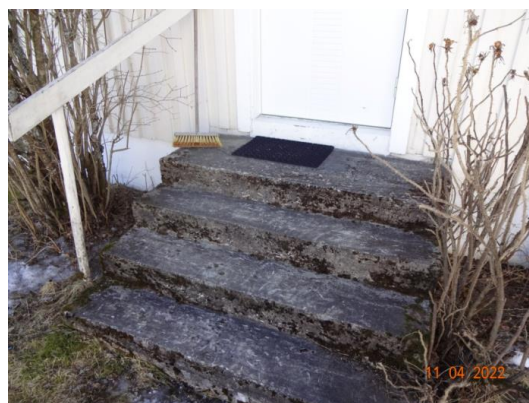
- Det er påvist andre avvik:
- Det er ikke montert rekkverk.
- Rekkverk er ikke barnesikkert i henhold til dagens krav for avstand mellom spiler.

- Rekkverk må monteres for å lukke avviket.
- Det må foretas tiltak for å lukke avviket.

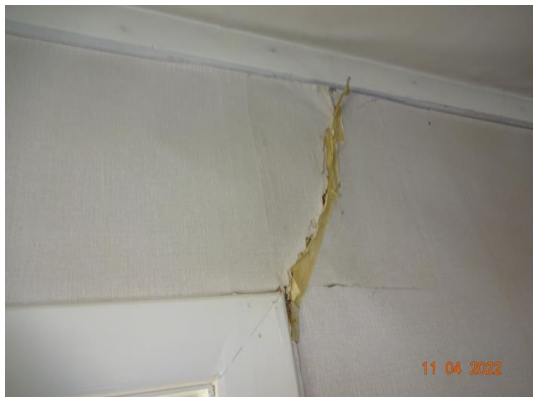
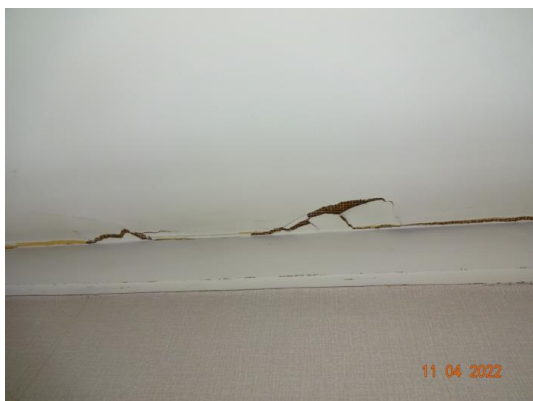
- Overflater har en del slitasjegrad utover det en kan forvente.

Påvist fuktmerker ved pipegjennomføring i 2.etasje. Ved bruk av fuktmåler ble det ikke registrert unormale verdier. Tørt ved befaring.

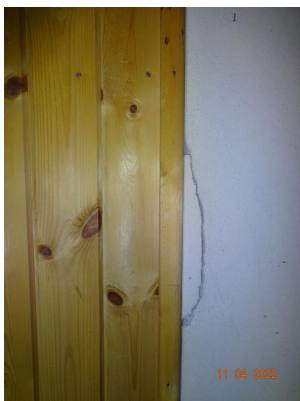
- Mer enn halvparten av forventet brukstid er oppbrukt på pipe.
- Det er påvist at pipe har sprekker og riss.

Rust på sotluke.

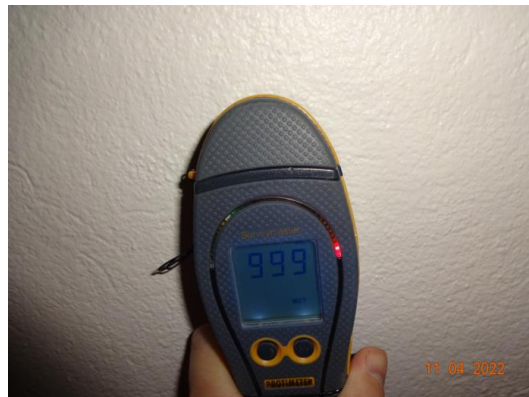
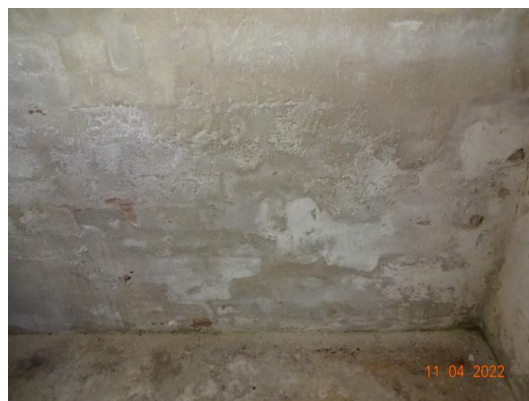
- Det er påvist indikasjoner på noe fuktgjennomtrenging i kjellergulv.
- Det er påvist indikasjoner på noe fuktgjennomtrenging inn i kjellermur.

Det er foretatt fuktsøk med fuktindikator i kjeller. Ved bruk av fuktindikator ble det målt fuktvariasjoner.

Steder med saltutslag på kjelleryttervegger, etter fuktgjennomgang i veggene.

Saltutslag dannes når fuktighet trenger gjennom murkonstruksjoner og transporterer saltmineraler ut til overflaten. Når vannet fordampes blir det krystalliserte saltet liggende igjen på overflaten av murverket eller betongen.

Steder med fuktmerker i gulv.

- Det påviste fuktnivå gir grunn til å overvåke konstruksjonen jevnlig for å se utvikling over tid, og eventuelt foreta tiltak for å unngå fuktskader.

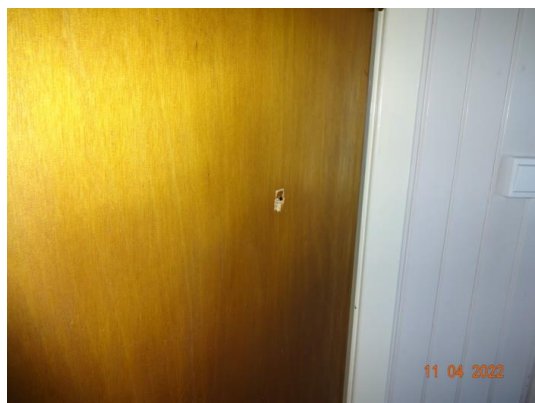
- Enkelte av innvendige dører har en del slitasje.

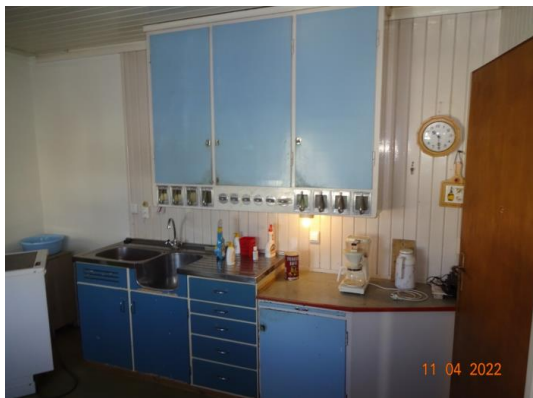
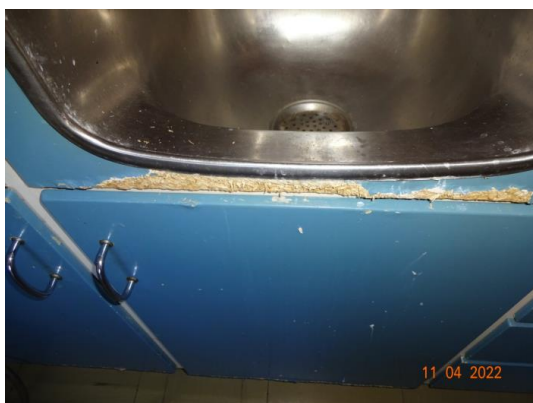
- Det er påvist at overflater/kjøkkeninnredning har omfattende skader.

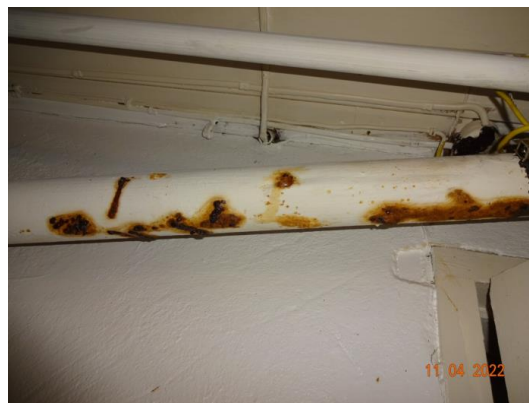
Alle avløpsrør i huset må skiftes. Kloakk tetter seg lett.

- Mer enn halvparten av forventet brukstid er oppbrukt på innvendige avløpsledninger.
- Det er påvist at avløpsrør av jern har store rustskader.

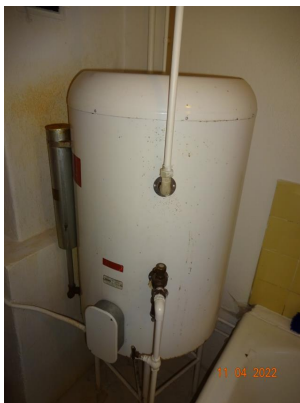
Eldre varmtvannsbereider plassert på bad i kjeller

- Det er påvist at varmtvannstank er over 20 år
- Det er ikke påvist tilfredsstillende avrenning eller annen kompensierende løsning fra varmtvannstank.

- Det er ikke behov for utbedringstiltak utifra at tanken fungerer i dag, men utifra alder kan skader plutselig oppstå på eldre tanker.
- Det bør etableres tilfredsstillende avrenning eller waterguard system e.l. ved varmtvannstank.

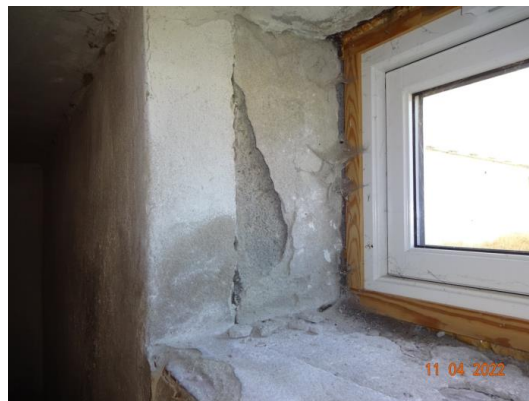
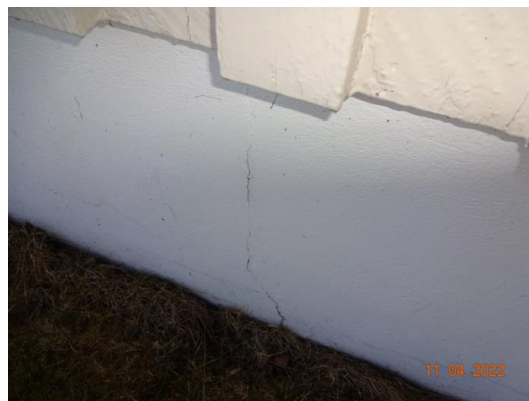
- Det er registrert skråriss som er symptom på setninger.
- Det er registrert løs puss på mureverflater.
