Forstmester Mejdells veg 29, 2407 ELVERUM

**Sentrumsnær enebolig på ca. 2  
mål tomt. Idyllisk beliggenhet like  
ved Glomma. Renoveringsobjekt.**

# Tilstandsrapport

## ENEBOG

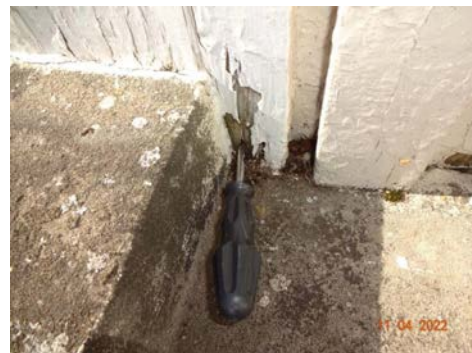
Det er ingen eller liten lufting i nedre kant av kledning mot grunnmur. Det er påvist spredte råteskader i bordkledningen. Råteskadet trekledning må skiftes ut. Det bør foretas tiltak for å bedre lufting av kledningen.

Boligyttervegger i bindingsverk, antatt isolert med flis/kork.  
Yttervegg kledd med stående lektepanel.  
Kledningen er sist overflatebehandlet i 2015 med to strøk.

- Det er ingen eller liten lufting i nedre kant av kledning mot grunnmur.
- Det er påvist spredte råteskader i bordkledningen.

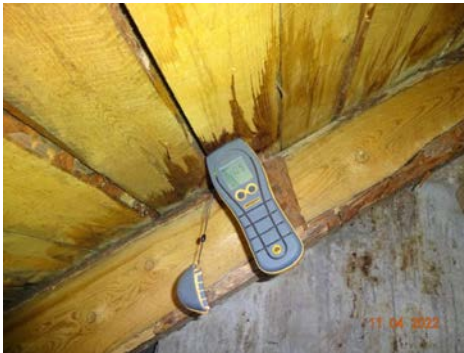
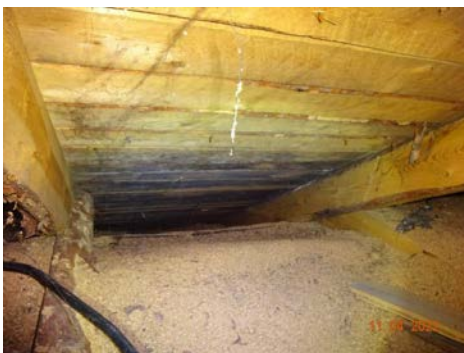
Det er begrenset/dårlig ventilering av takkonstruksjonen. Det er påvist andre avvik: Det er påvist fuktskjolder i undertak ved pipe. Ved bruk av fuktmåler ble det ikke registrert unormal verdier. Tørt ved befaring. Kledde gesimser uten luftespalter. Observerte mørke felt i undertak ved raft. Antatt på grunn av kledde gesimser uten etablert lufting. Anbefaler ytterligere undersøkelser. Lite ventilert loftsrom. Noe støv ol. antatt etter stripet borebille, det er oftest ufarlig da den lever mellom barken og veden. Den spiser opp barken på treverket og forsvinner når det ikke er mer bark igjen.

Saltakkonstruksjon.  
Sperretakkonstruksjon.  
Bordet undertak.  
Himling isolert med flis.  
Loft besiktiget fra luke, begrenset besiktigelse muligheter av loft.

- Det er begrenset/dårlig ventilering av takkonstruksjonen.
- Det er påvist andre avvik:

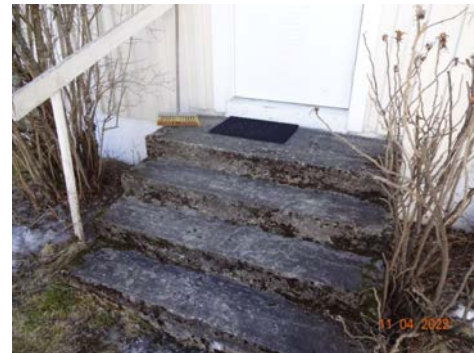
Det er ikke montert rekkverk. Rekkverk er ikke barnesikkert i henhold til dagens krav for avstand mellom spiler. Mosegroing på utvendig trapp. Rekkverk må monteres for å lukke avviket. Det må foretas tiltak for å lukke avviket.

Støpt trapp ved hovedinngang.  
Støpt trapp ved inngang til entré.

- Det er påvist andre avvik:
- Det er ikke montert rekkverk.
- Rekkverk er ikke barnesikkert i henhold til dagens krav for avstand mellom spiler.

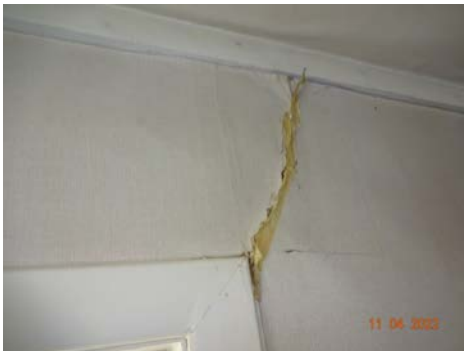
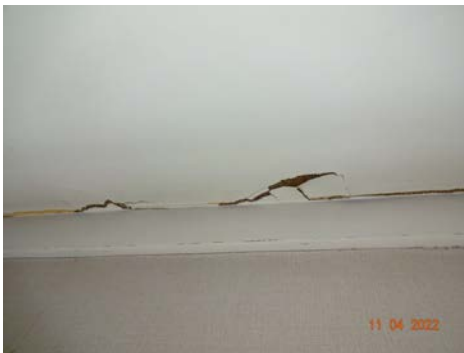
Overflater har en del slitasjegrad utover det en kan forvente. Påvist fuktmerker ved pipegjennomføring i 2.etasje. Ved bruk av fuktmåler ble det ikke registrert unormale verdier. Tørt ved befaring. Overflater må utbedres eller skiftes.

- Overflater har en del slitasjegrad utover det en kan forvente.

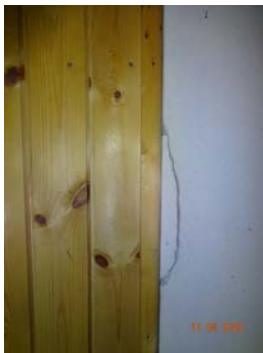
Mer enn halvparten av forventet brukstid er oppbrukt på pipe. Det er påvist at pipe har sprekker og riss. Rust på sotluke.

- Mer enn halvparten av forventet brukstid er oppbrukt på pipe.
- Det er påvist at pipe har sprekker og riss.

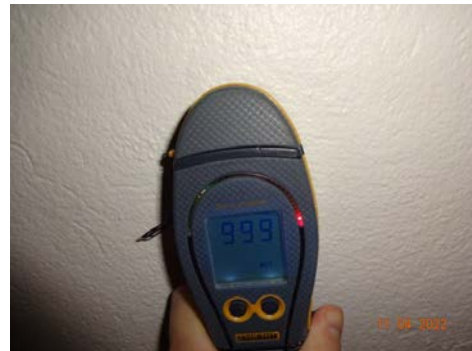
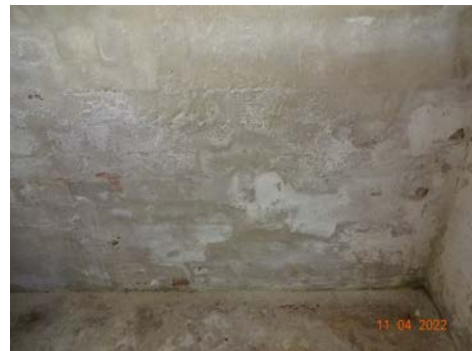
Det er påvist indikasjoner på noe fuktgjennomtrenging i kjellergulv. Det er påvist indikasjoner på noe fuktgjennomtrenging inn i kjellermur.

Det er foretatt fuktsøk med fuktindikator i kjeller. Ved bruk av fuktindikator ble det målt fuktvariasjoner. Steder med saltutslag på kjelleryttervegger, etter fuktgjennomgang i veggene. Saltutslag dannes når fuktighet trenger gjennom murkonstruksjoner og transporterer saltmineraler ut til overflaten. Når vannet fordamper blir det krystalliserende saltet liggende igjen på overflaten av murverket eller betongen. Steder med fuktmerker i gulv. Det påviste fuktnivå gir grunn til å overvåke konstruksjonen jevnlig for å se utvikling over tid, og eventuelt foreta tiltak for å unngå fuktskader.

- Det er påvist indikasjoner på noe fuktgjennomtrenging i kjellergulv.
- Det er påvist indikasjoner på noe fuktgjennomtrenging inn i kjellermur.

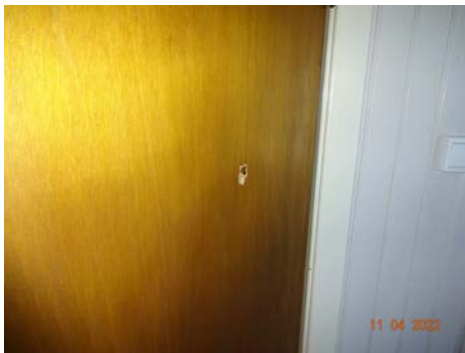
- Enkelte av innvendige dører har en del slitasje.

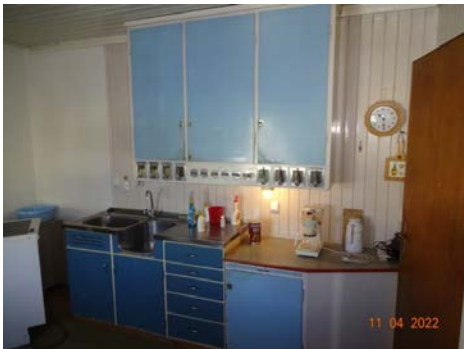
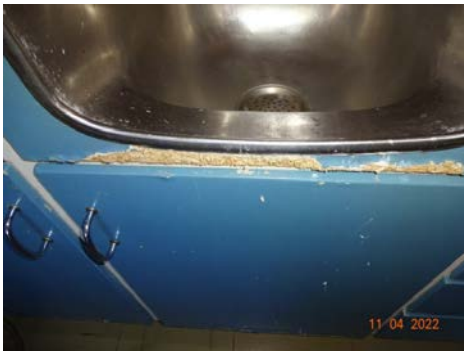
Det er påvist at overflater/kjøkkeninnredning har omfattende skader. Det må foretas full utskiftning av overflater/innredning.

- Det er påvist at overflater/kjøkkeninnredning har omfattende skader.

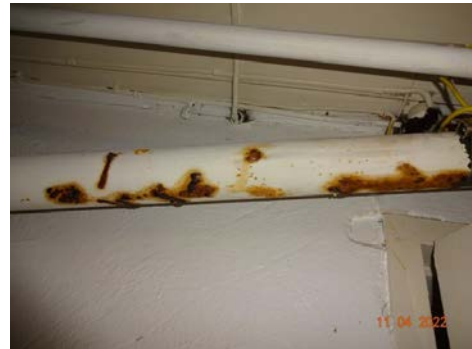
Mer enn halvparten av forventet brukstid er oppbrukt på innvendige avløpsledninger. Det er påvist at avløpsrør av jern har store rustskader. Ifm. oppgradering av våtrom vil det være naturlig med utskiftning av rør. Det må påregnes utskiftning av avløpsrør.

Alle avløpsrør i huset må skiftes. Kloakk tetter seg lett.

- Mer enn halvparten av forventet brukstid er oppbrukt på innvendige avløpsledninger.
- Det er påvist at avløpsrør av jern har store rustskader.

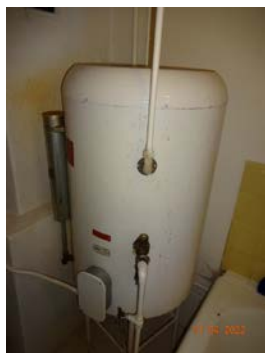
Det er påvist at varmtvannstank er over 20 år. Det er ikke påvist tilfredsstillende avrenning eller annen kompenserende løsning fra varmtvannstank. Det er ikke behov for utbedringstiltak utifra at tanken fungerer i dag, men utifra alder kan skader plutselig oppstå på eldre tanker. Det bør etableres tilfredsstillende avrenning eller waterguard system e.l. ved varmtvannstank.

Eldre varmtvannsbereider plassert på bad i kjeller

- Det er påvist at varmtvannstank er over 20 år
- Det er ikke påvist tilfredsstillende avrenning eller annen kompensereende løsning fra varmtvannstank.

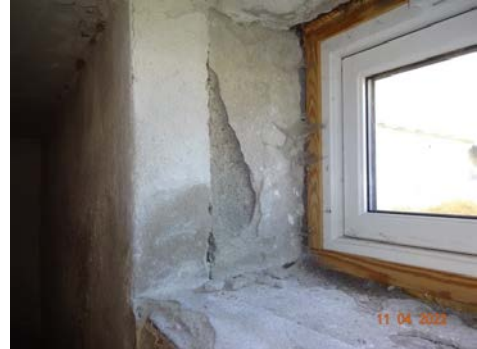
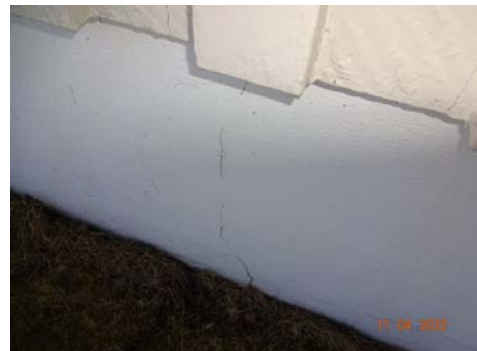
Det er registrert skråriss som er symptom på setninger. Det er registrert løs puss på muroverflater. Det må foretas lokal utbedring.

- Det er registrert skråriss som er symptom på setninger.
- Det er registrert løs puss på mureverflater.
