# Tilstandsrapport

Enebolig

Forstmester Mejdells veg 29, 2407 ELVERUM

Befaringsdato: 30.09.2024

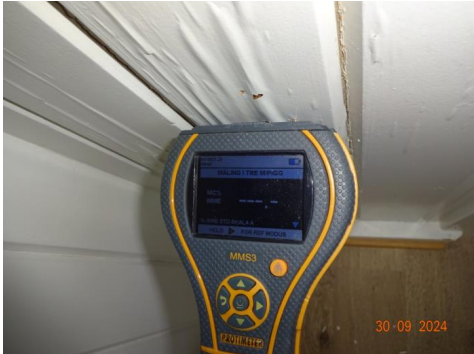
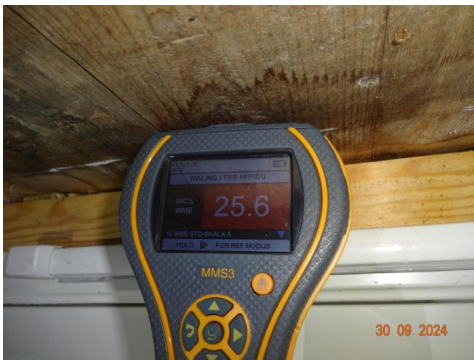
## ! TG 3 Etasjeskille/gulv mot grunn

Støpt gulv i kjeller.  
Trebjelkelag i etasjeskillere, antatt isolert med flis/kork.

- Målt høydeforskjell på over 15 mm gjennom hele rommet. Tilstandsgrad 2 gis med bakgrunn i standardens krav til godkjente måleavvik.
- Målt høydeforskjell på over 30 mm gjennom hele rommet. Tilstandsgrad 3 gis med bakgrunn i standardens krav til godkjente måleavvik.

Tilstanden på gulv over blindkjeller er ikke kjent, uten adkomst eller muligheter for besiktigelse. Blindkjeller er en risikokonstruksjon, må påregne at det kan være skader i trekonstruksjon mot blindkjeller.

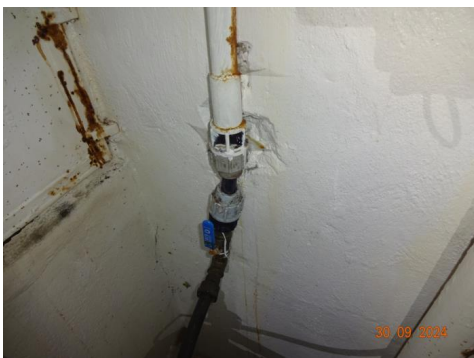
### ! TG 3 Avløpsrør

Avløpsrør av soil.

- Mer enn halvparten av forventet brukstid er passert på innvendige avløpsledninger.
- Det er påvist at avløpsrør av jern har store rustskader.

- I forbindelse med oppgradering av våtrom vil det være naturlig med utskiftning av rør.
- Det må påregnes utskiftning av avløpsrør.

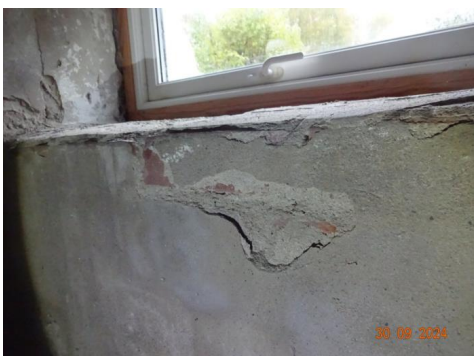
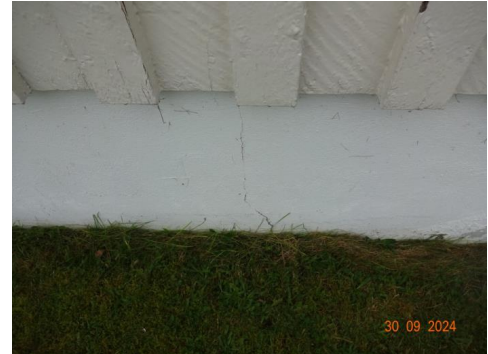
### ! TG 2 Terrengforhold

Ganske flatt terreng inn til boligen, bør være noe fall fra grunnmur. Anbefalt fall er minimum 1:50 i en avstand på minimum 3 m.
