# Tilstandsrapport

Fritidsbolig

Stålvegen 4, 2584 DALHOLEN

Befaringsdato: 28.04.2025

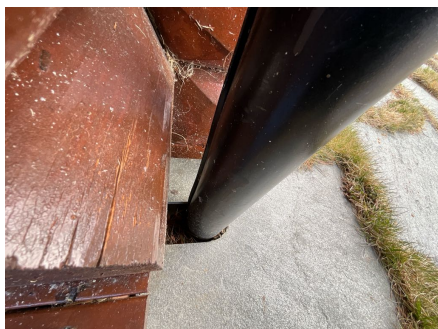
- Det mangler tilfredsstillende adkomst til pipe for feier.
- Det er avvik:
  - Det er ikke etablert stige for feier. Takstige er et krav også på torvtak.
  - Det bemerkes frostspreng i ett taknedløp.

Taknedløp med frostspreng

- Takstige bør monteres. Det anbefales utskifting av taknedløp med frostspreng.

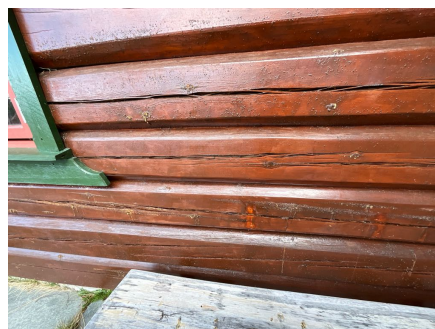
- Det er mangelfull lufting i nedre kant av kledning mot bunnstokk. Veggkonstruksjonen i hovedfløyen er oppført av laftet tømmer. Tre er et levende materiale og enkelte sprekkdannelser/vridninger må kunne påregnes. Det ble ikke registrert tegn til fuktinntrekk eller skader i forbindelse med tømmervegger.

Bilde som viser omtalte sprekker i tømmeret

- Tetting av sprekkdannelser/glipper i tømmeret må eventuelt kunne påregnes som en del av det normale vedlikeholdet.

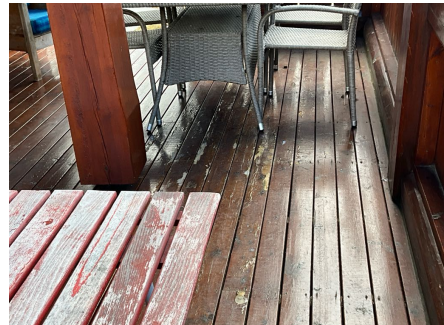
- Det er avvik:
- Det er bemerket værslitte overflater på rekkverk og terrasse gulv.

Terassegulv

- Tiltak:
- Det vil være påregnelig med etterbehandling av overflater på rekkverk og terrassegulv.

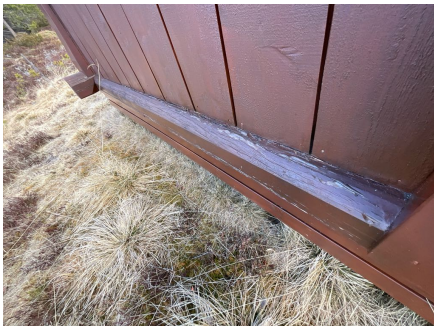
Del av rekkverk

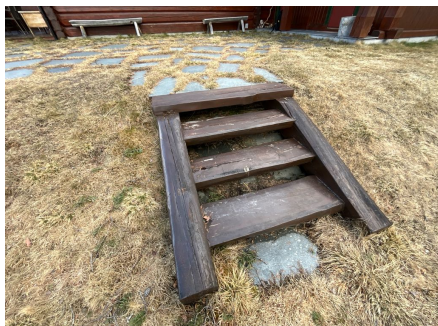
- Det er avvik:
- Det registreres råte i den ene sidevangen og soppvekst i trappetrinn.

- Tiltak:
- Lokal utbedring og overflatebehandling anbefales.

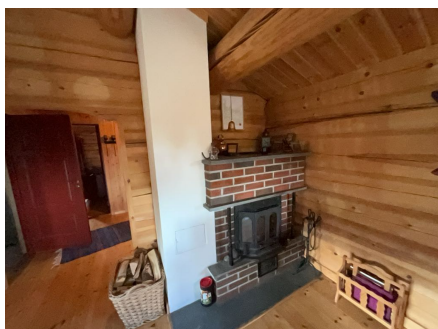
- Det er avvik:
- Plate på gulv foran peisen er for kort. Kravet er minimum 300mm fra vedinnlegg til fremre kant av plate.

- Plate på gulv foran ildsted må forlenges.
- Det anbefales en kontroll av pipe da dette ikke er foretatt

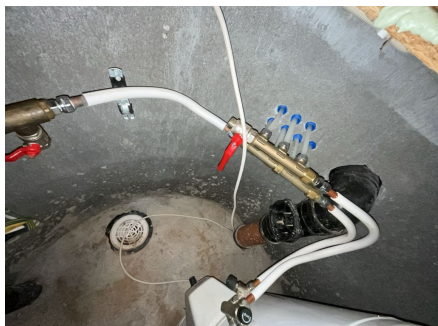
- Det er tidligere registrert fukt i betongkummen samt målt 15-16% vektprosent i trevikre i stubbloft ved luke. Tidligere eier har opplyst at fukten nede i kummen kan ha oppstått grunnet nedtapping av anlegget.

- Med bakgrunn i bemerkning av tidligere fukt avvik bør kummen følges med, ved nedtapping av anlegget bør ikke luken stenges før fuktighet har fått tørket ut.
- Eventuelt kan ventil opprettes for at fukt ved nedtapping skal kunne tørke opp.

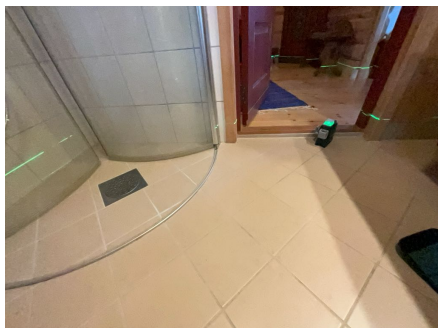
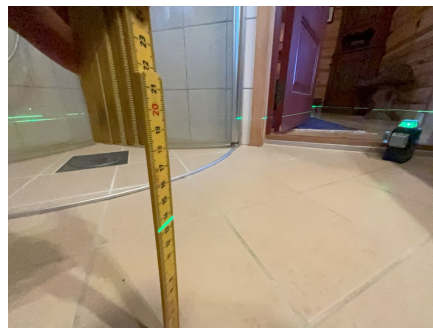
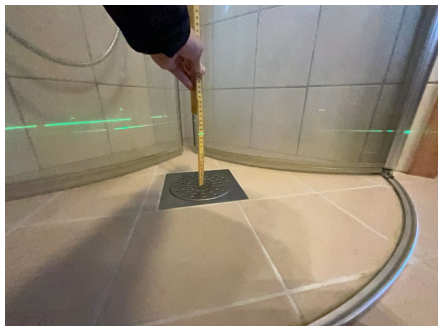
- Det er påvist avvik i fallforhold til sluk i forhold til krav i forskrift på byggetidspunktet.

- Det må påregnes bruk av svaber i dusjsone etter dusjing.

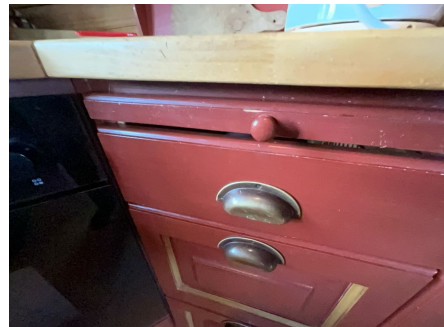
Kjøkkenet har innredning med profilerte fronter. Benkeplaten er av heltre. Det er integrert kjøleskap, fryseskap, oppvaskmaskin, platetopp og stekeovn. Innredningen har noen mindre sår i malingen og en sprekke i benkeplate men fremstår med normal slitasje iht alder.

Bilde av et av sårene

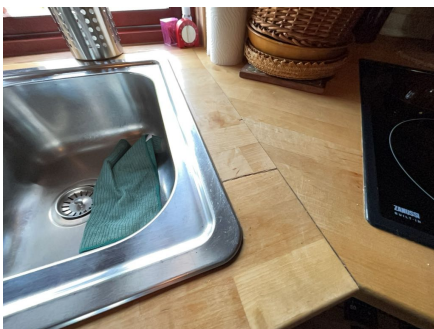
Sprekk i benkeplate

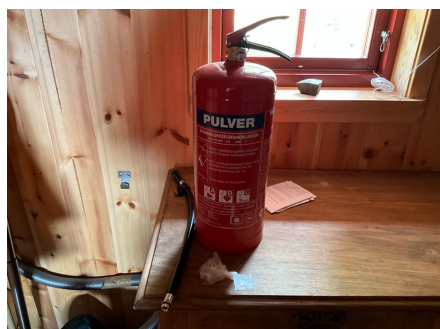
Bør montres ferdig med fast slange.

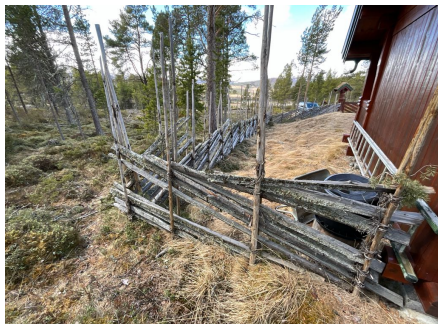
- Det er avvik:
- Bemerkning settes for skigard gjerdet, dette viser tegn til slitasje og har stedvise hull.

- Om det er ønskes tett gjerde rundt tomten vil det være påregnelig med reperatur av skigarden.
