# Tilstandsrapport

📍 Stabbestadveien 3F, 3788 STABBESTAD

# gnr. 11, bnr. 255, snr. 36

Rapportdato: 09.02.2024

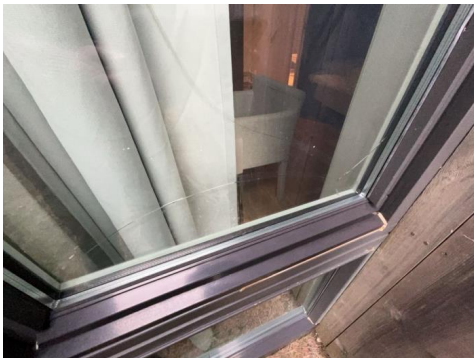
Vindu med sprekt rute.

- Vinduer med punkterte/sprukne glass må påregnes skiftes ut, enten hele vinduet eller kun selve glassene.

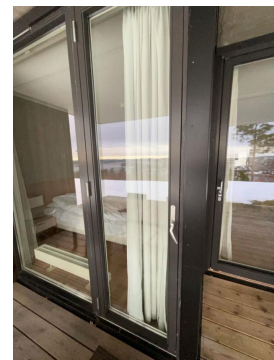
Det er registrert noe små skader og merker i dørkarmer.  
Det er registrert en løs dørvrider til soverom mot nord.

Løs dørvrider.

Dørvrider og små skader må utbedres for TG:1.

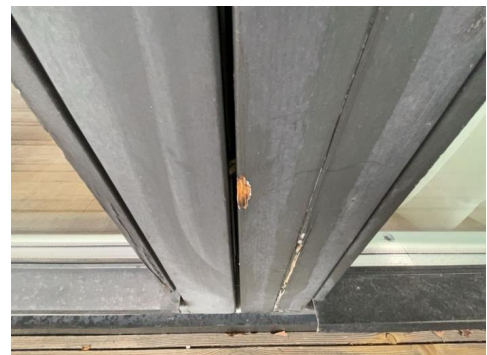
Utsnitt skade i karm.

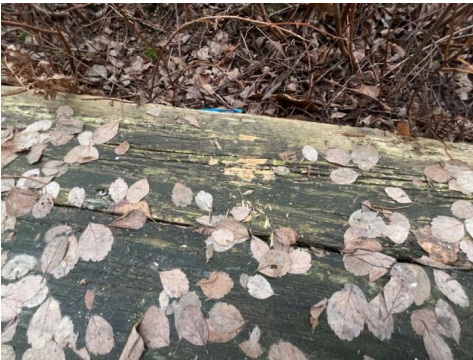
- Det er påvist fukt/råteskader i konstruksjonen.

Terrassebord med råte.

- Råteskadet trekledning må skiftes ut.

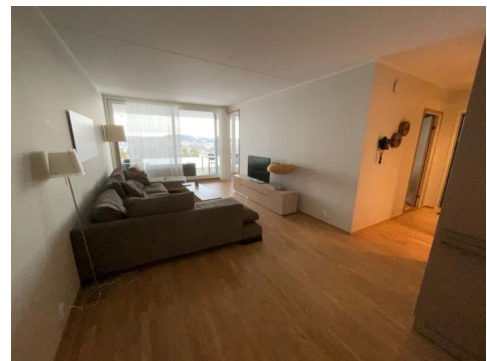
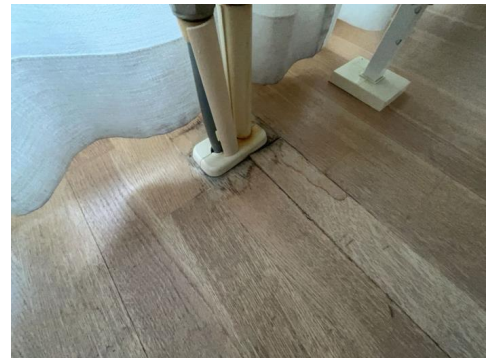
Det er registrert noe fuktskader på parkett rundt gulvradiatorer.

Det er registrert en drypplekkasje fra en gulvradiator, denne må utbedres før gulv utbedres.

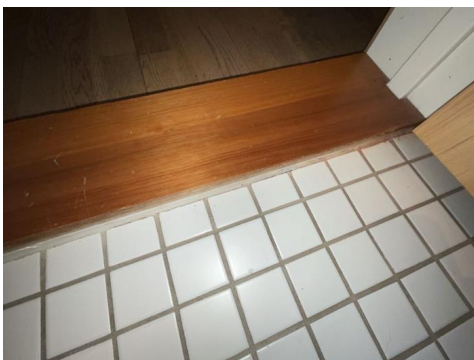
Det er registrert noe sprekker i fug mot dørstokk til baderommet.

Riss og sprekk i fug mellom dørstokk og gulv.

Anbefaler å utbedre overgang dørstokk til baderomsgulv så eventuelt lekkasjevann ikke trekker mellom dørstokk og gulv.

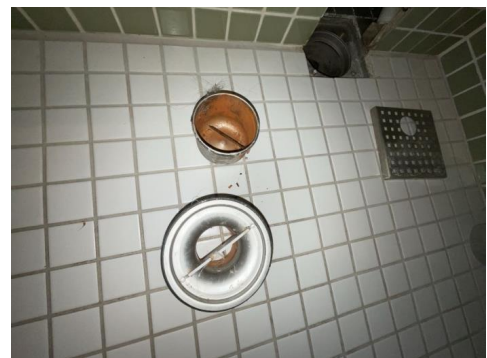
Det er registrert rust i stålsluk på baderom og festet til vannlåsen er rustet. Vannlåsen er på befaringsdagen festet med en spiker.

Utsnitt stålsluk.

Innhent dokumentasjon om mulig på tettesjikt, om ikke dokumentasjon kan innhentes er det en risiko for skjulte feil og avvik.

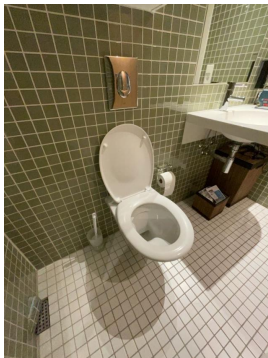
- Det er ikke påvist tilfredsstillende løsning for å synliggjøre lekkasje fra innebygget sisterner.

Vegghengt toalett.

Innhent dokumentasjon på vegghengt toalett, om det er sealingbag eller krav til åpning for eventuelt lekkasjevann.

Overvåk vegghengt toalett, da en lekkasje her kan være vanskelig å oppdage uten sealingbag eller åpning for eventuelt lekkasjevann.

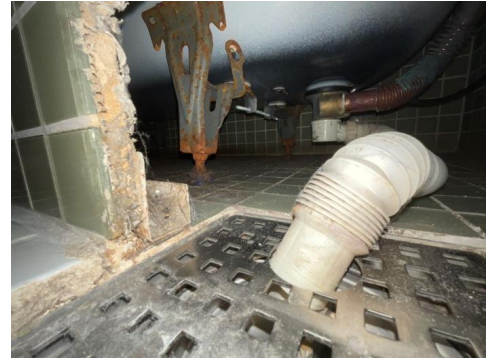
Det er registrert lite lufting til innebygd badekar, det er også registrert rust og misfarge fra avtagbar kloss ved sluket.  
Det er dette som fører til rust i sluket.

Utsnitt innebygd badekar.

- Det må gjøres tiltak for å lukke avviket.

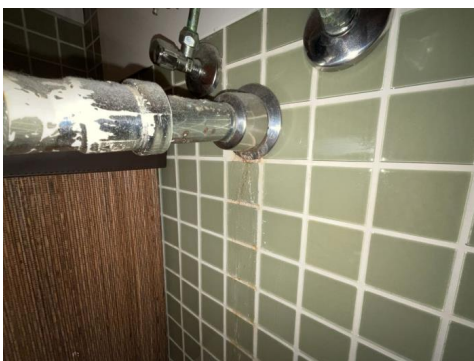
- Det er ikke påvist tilfredsstillende løsning for å synliggjøre lekkasje fra innebygget sistene.
- Det er er påvist drypplekkasje fra servantavløp.

Drypplekkasje fra vask på badrom.

- Det må gjøres tiltak for å lukke avviket.

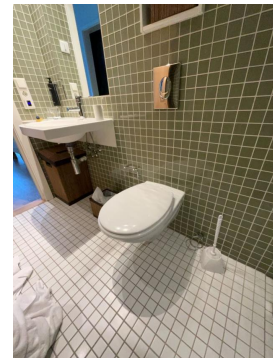
Vegghengt toalett.

Innhent dokumentasjon på vegghengt toalett, om det er sealingbag eller krav til åpning for eventuelt lekkasjevann.

Overvåk vegghengt toalett, da en lekkasje her kan være vanskelig å oppdage uten sealingbag eller åpning for eventuelt lekkasjevann.

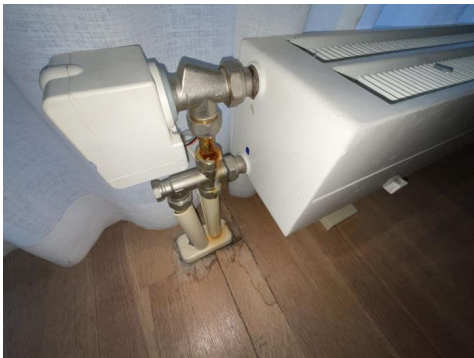
Det er registrert en drypplekkasje fra gulvradiator i spisestue mot sør.

Drypplekkasje gulvradiator.

Gulvradiator og lekkasje må utbedres.
