Tilstandsrapport

Boligbygg med flere boenheter

Stabbestadveien 3F, 3788 STABBESTAD

Befaringsdato: 19.03.2025

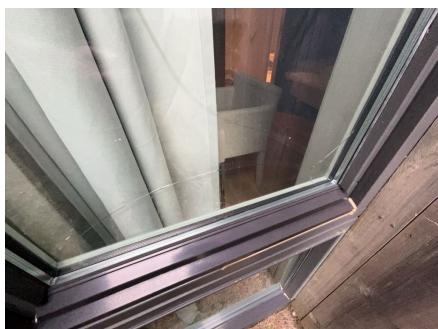
- Det er påvist noen glassruter som er punktert eller sprukne.

Vindu med sprekt rute.

- Vinduer med punkterte/sprukne glass må påregnes skiftes ut, enten hele vinduet eller kun selve glassene.

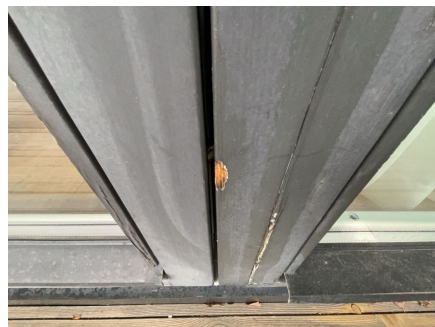
Det er registrert noe små skader og merker i dørkarmen.

Utsnitt skade i karm.

Dørvrider og små skader må utbedres for TG:1.

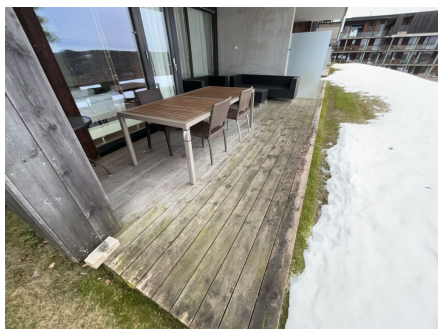
Utsnitt terrasse mot nord.

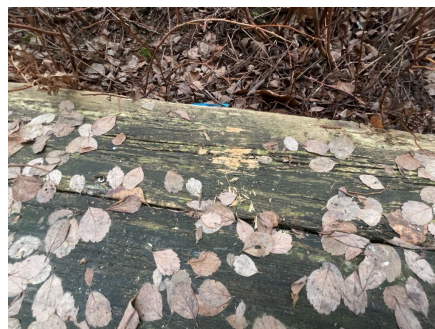
- Det er påvist fukt/råteskader i konstruksjonen.

Terrassebord med råte.

- Råteskadet trekledning må skiftes ut.

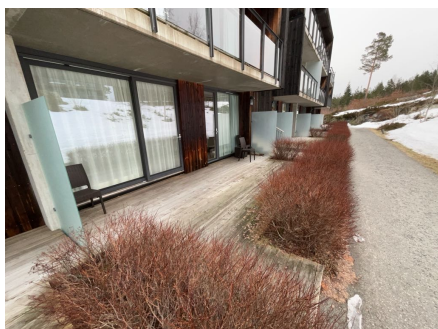
Utsnitt terrasse mot sør.

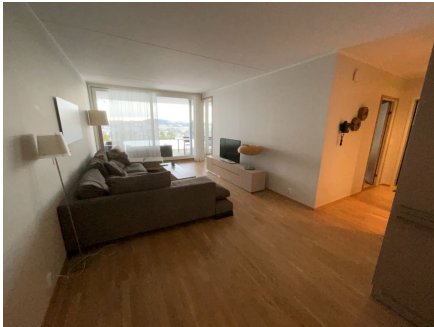
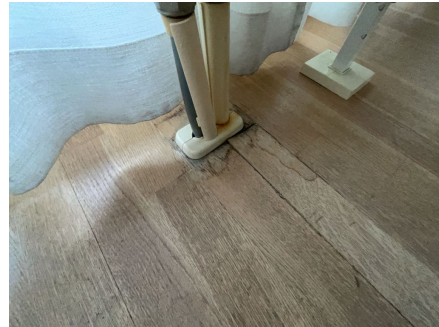
Det er registrert noe fuktskader på parkett rundt gulvradiatorer.

Utsnitt overflater.

Det er registrert en drypplekkasje fra en gulvradiator, denne må utbedres før gulv utbedres.

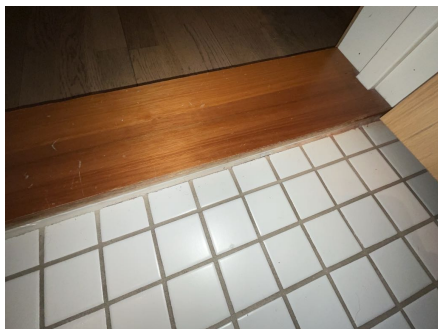
Det er registrert noe sprekker i fug mot dørstokk til baderommet.

Riss og sprekk i fug mellom dørstokk og gulv.

Anbefaler å utbedre overgang dørstokk til baderomsgulv så eventuelt lekkasjevann ikke trekker mellom dørstokk og gulv.

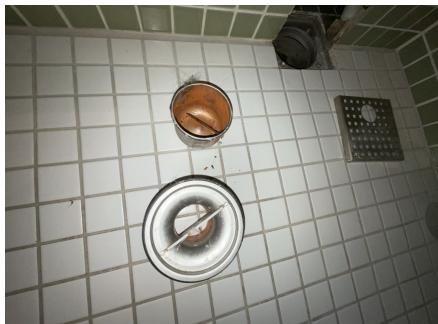
Det er registrert rust i stålsluk på baderom og festet til vannlåsen er rustet. Vannlåsen er på befaringsdagen festet med en spiker.

Utsnitt stålsluk.

Innhent dokumentasjon om mulig på tettesjikt, om ikke dokumentasjon kan innhentes er det en risiko for skjulte feil og avvik.

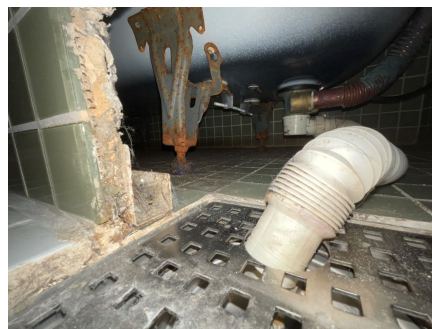
- Det er ikke påvist tilfredsstillende løsning for å synliggjøre lekkasje fra innebygget systerne.

Det er registrert lite lufting til innebygd badekar, det er også registrert rust og misfarge fra avtagbar kloss ved sluket.
Det er dette som fører til rust i sluket.

Utsnitt innebygd badekar.

- Det må gjøres tiltak for å lukke avviket.

Innhent dokumentasjon på vegghengt toalett, om det er sealingbag eller krav til åpning for eventuelt lekkasjevann.
Overvåk vegghengt toalett, da en lekkasje her kan være vanskelig å oppdage uten sealingbag eller åpning for eventuelt lekkasjevann.

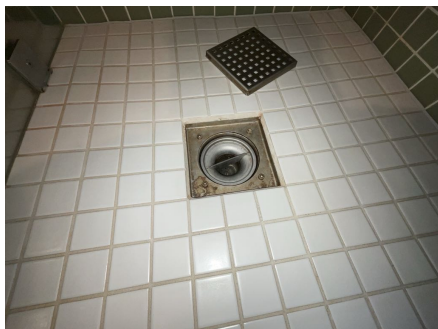
Stålsluk.

Innhent dokumentasjon om mulig på tettesjikt, om ikke dokumentasjon kan innhentes er det en risiko for skjulte feil og avvik.

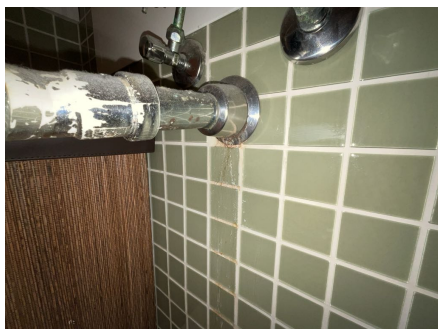
- Det er ikke påvist tilfredsstillende løsning for å synliggjøre lekkasje fra innebygget sistene.
- Det er er påvist drypplekkasje fra servantavløp.

Drypplekkasje fra vask på badrom.

- Det må gjøres tiltak for å lukke avviket.

Innhent dokumentasjon på vegghengt toalett, om det er sealingbag eller krav til åpning for eventuelt lekkasjevann.

Overvåk vegghengt toalett, da en lekkasje her kan være vanskelig å oppdage uten sealingbag eller åpning for eventuelt lekkasjevann.

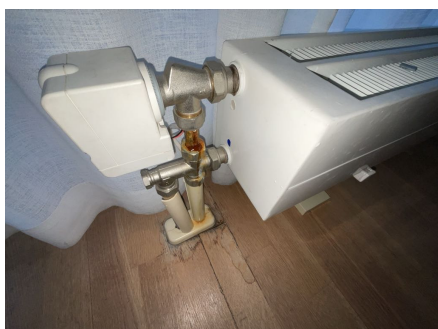
Det er registrert en drypplekkasje fra gulvradiator i spisestue mot sør.

Drypplekkasje gulvradiator.

Gulvradiator og lekkasje må utbedres.
