# Tilstandsrapport

Enebolig

Bassengveien 3, 3158 ANDEBU

Befaringsdato: 08.08.2025

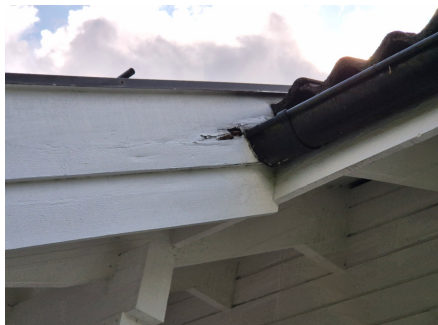
Enkelte vindskier er noe værslitt og det er råteskade i vindskie over inngangsparti.

Råte i vindskie.

Enkelte vindskier har behov for vedlikehold/utskiftning.

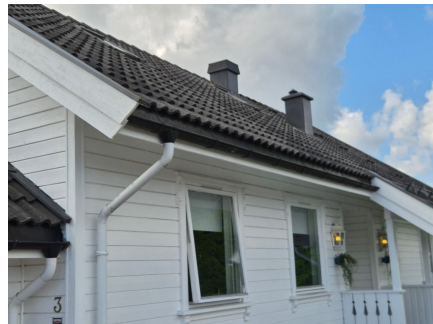
Det er ikke montert snøfangere på hele taket mot gårdsplassen ved inngangspartiet. På byggetidspunktet var det krav om snøfangere der snø- eller isras kunne medføre fare for skade.

Mangler snøfangere her tilsier TG 3.

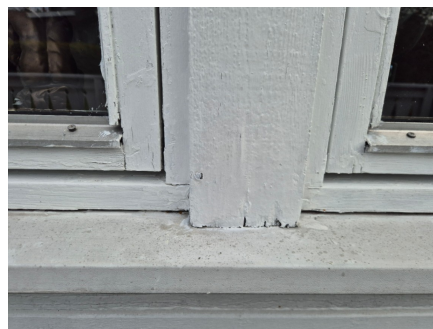
Påbegynt råte i lister.

Slitte lister bør skiftes ut, og avslutt listverket over vannbrettet med en dryppnese for å hindre at fukt trekker inn i treverk.

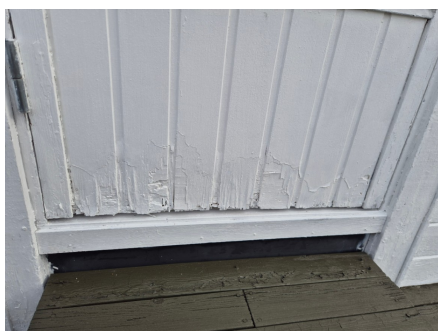
Mer enn halvparten av forventet levetid er oppbrukt på ytterdører.  
Ytterdøren går tregt.  
Terrassedør er værslitt og har en større sprekk i dørbladet som gir en TG 3.

Slitt terrassedør.

Det er påregnelig med utskifting av terrassedør grunnet skader på dør.  
Tidspunkt for utskiftning av øvrige dører nærmer seg.

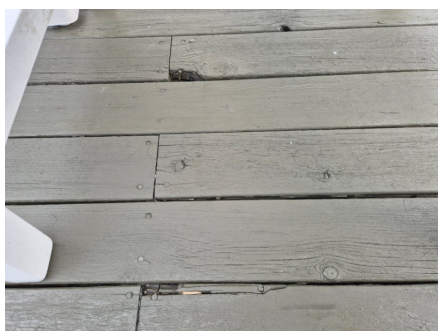
Slitte terrassebord.

- Lokal utbedring/utskiftning bør utføres.
- Rekkverkshøyde må endres for å tilfredsstille krav på byggemeldingstidspunktet.

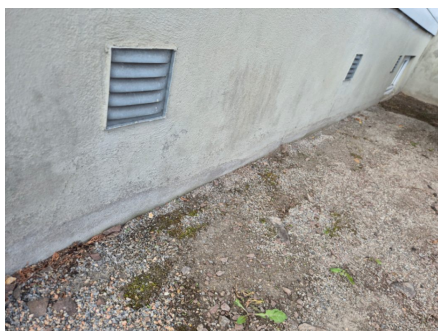
Ikke synlig vorteplast enkelte steder og manglende topplist.

Konsekvens er større risiko for å tilføre fukt i grunnmur.

Ikke synlig vorteplast.

Om fukt skal fjernes må drenering legges om. Mindre konsekvens med dagens bruk.

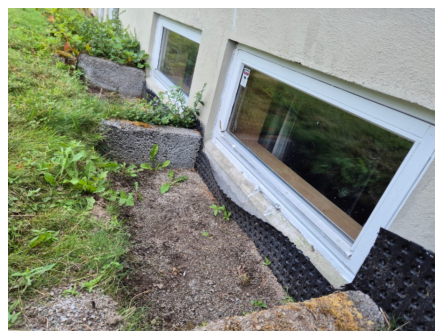
Mangler topplist.
