# Tilstandsrapport

Enebolig

Flaggspettveien 7, 1866 BÅSTAD

Befaringsdato: 18.03.2025

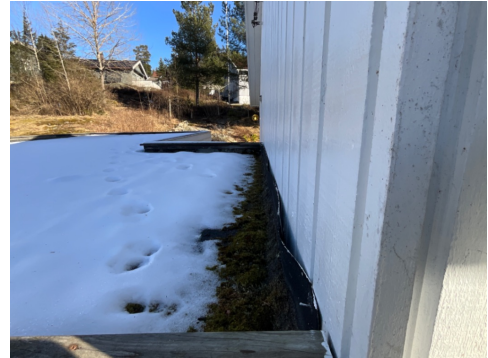
### TG 2 Nedløp og beslag

Takrenner nedløp og beslag er av overflatebehandlet stål med hvit utførelse. Avløpsvann føres ned i dreneringsrør.

- Det mangler snøfangere på hele eller deler av taket, men det var ikke krav om dette på byggemeldingstidspunktet.
- Det er påvist andre avvik:

- Det er ikke krav om utbedring av snøfangere opp til dagens krav.
- Det må foretas tiltak for å lukke avviket.

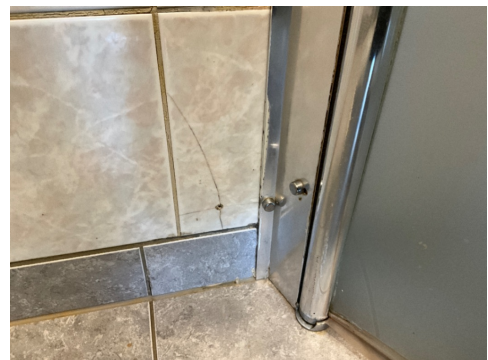
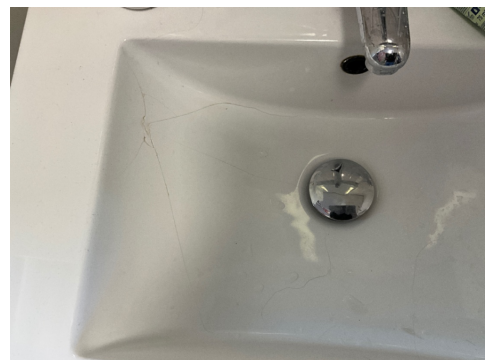
- Pga. badets alder vil normal levetid på membrann/tettesjikt være utløpt.
- Det er registrert sprukket veggflis i dusjsone, samt sprekk i servant.

Badet er i bruk og fungerer med avviket per dags dato, men kostnad på påberegnes.
