Tilstandsrapport

Enebolig

Nordveien 184, 7900 RØRVIK

Befaringsdato: 24.10.2024

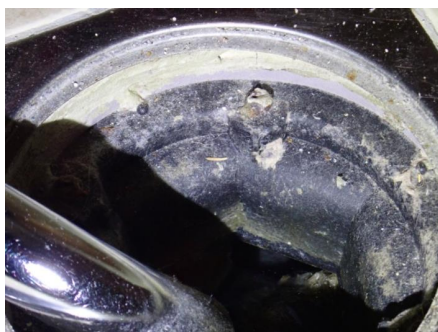
UNDERETASJE > BAD

Badet har plastsluk og i følge selger banemembran med ukjent utførelse som underliggende fuksikring.
Ingen symptomer på avvik er registrert.

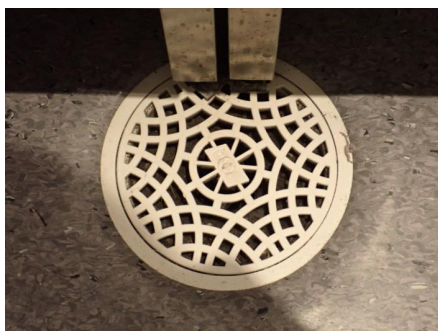
UNDERETASJE > VASKEROM (MELLOMPAN)

Det er plastsluk og synlig vinylbelegg som tettesjikt.
Ved inspeksjon av sluk registreres det at gulvbelegget er klemt til sluket med slukets klemring.
Ingen symptom på skader er registrert på befaringdagen.
