# Tilstandsrapport

Rekkehus

Olav Kyrres vei 1 A, 4633 KRISTIANSAND S

Befaringsdato: 01.07.2025

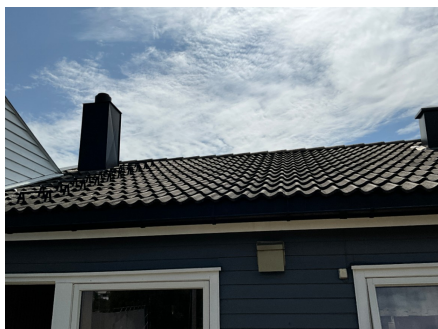
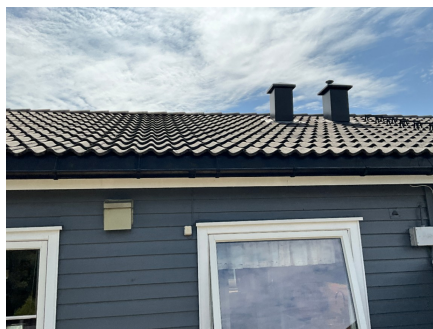
### TG 2 Nedløp og beslag

Takrenner, nedløp og beslag av metall.

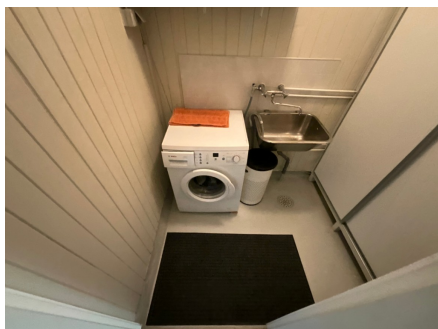
## TG 2 Tilliggende konstruksjoner våtrom

Hulltaking er ikke foretatt da det allerede er påvist andre avvik i våtsonen.

- Hulltaking er ikke foretatt da det allerede er påvist andre avvik i våtsonen.

- Gjennomføre ytterligere undersøkelser og foreta utbedring av skade.

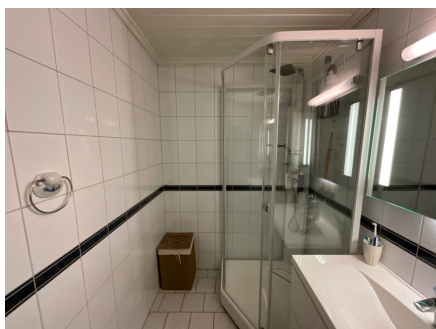
### TG 3 Overflater Gulv

Kostnad må sees i sammenheng med de andre avvikene i rommet.

For å lukke avviket må det etableres fall til sluken. Det benyttes tett dusjkabinett så rommet fungerer i dag, fare for skader i tilstøtende rom dersom det blir lekkasje.

**Kostnadsestimat: 100 000 - 300 000**

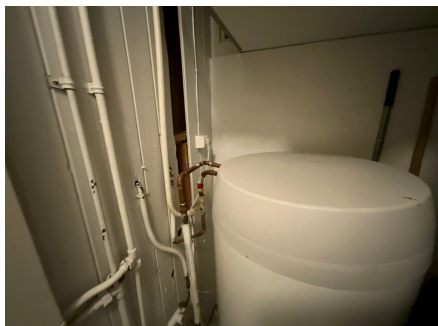
## TG 2 Avløpsrør

Det er avløpsrør av støpejern.

- I forbindelse med oppgradering av våtrom vil det være naturlig med utskiftning av rør.
- Eldre avløpsrør har blant annet større sannsynlighet for lekkasjer, noe som kan føre til omfattende og kostbare vannskader i boliger.
