Tilstandsrapport

Enebolig

Jerpevegen 12, 2406 ELVERUM

Befaringsdato: 29.01.2025

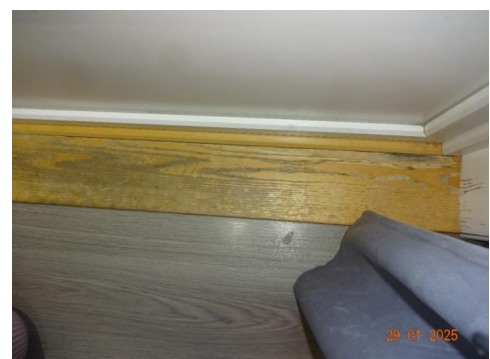
Vurdering av avvik:
• Det er påvist andre avvik:
Fuktskadet terskel til terrassedør.
Konsekvens/tiltak
• Det må foretas tiltak for å lukke avviket.

Kostnadsestimat: Under 10 000

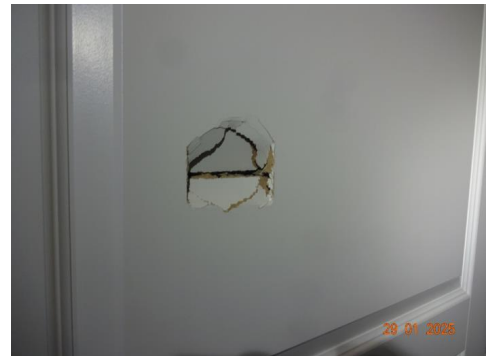
- Det er påvist avvik som tilsier at det bør foretas tiltak på enkelte dører.
Skade i innerdør til ett soverom i 2.etasje.

Skifte innerdør til soverom i 2.etasje.

Kostnadsestimat: Under 10 000

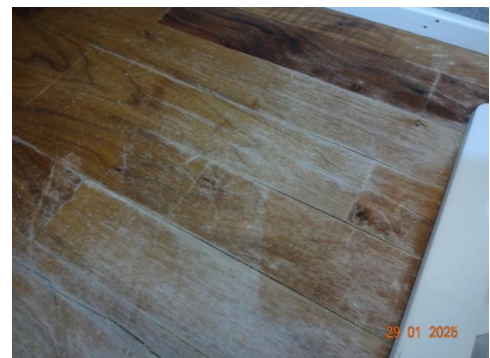
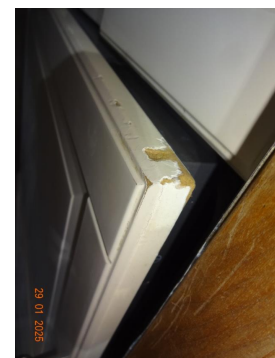
Fuktsvelling i benkeplate. Tørt ved befaring.

Sprekk/avskalinger i dunker til frys.

- Det må foretas tiltak for å lukke avviket.

Kostnadsestimat: Under 10 000
