# Tilstandsrapport

Boligbygg med flere boenheter

Jonsokstien 10 B, 2816 GJØVIK

Befaringsdato: 23.09.2025

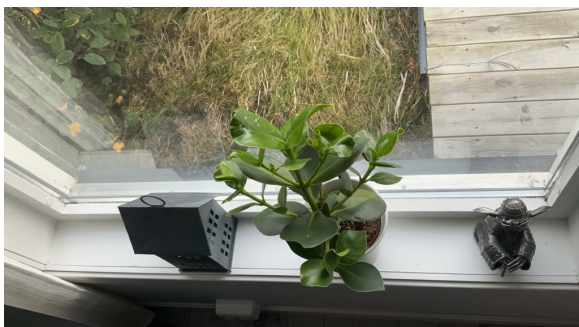
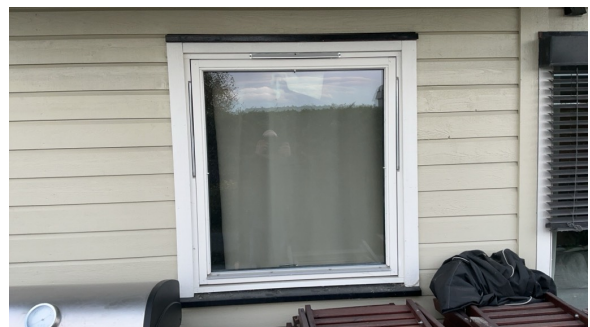
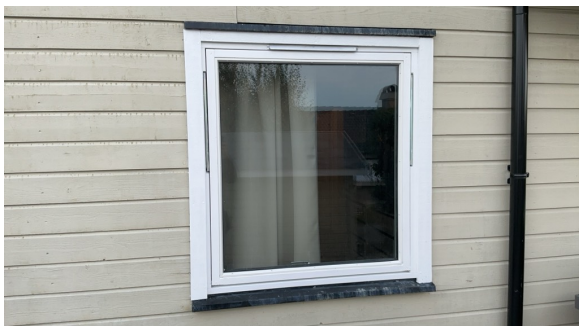
Eldre vinduer har høyt varmetap i forhold til dagens krav. Det ble observert punkterte isolerglass. Pga. temperatur og lysforhold kan dette være vanskelig å oppdage. Alder på vinduer tilsier at punktering kan forekomme selv om det ikke ble avdekket ved befaringen. Utskiftning av vinduer vil kunne ha positiv innvirkning på energibruken i huset

Det er ikke behov for straktiltak siden vinduene fungerer i dag, men ut ifra alder kan skader eller punktering oppstå på eldre vinduer.

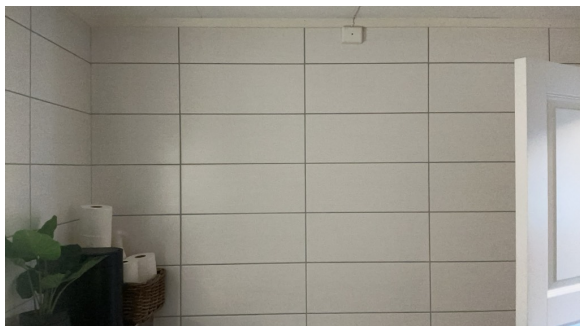
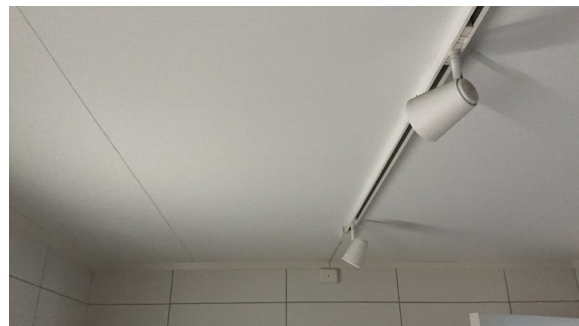
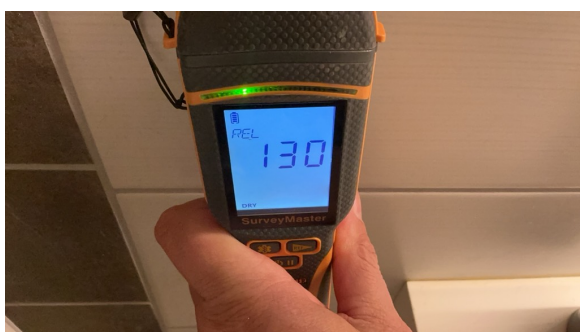
### TG 2 Overflater Gulv

- Det er påvist at høydeforskjell fra topp slukrist til gulv/synlig topp membran ved dørterskel er mindre enn 25 mm.
- Det er avvik:

Gulvet er tilnærmet flatt. Det er lokalt fall til sluk. Fall er ikke tilfredsstillende, men badet fungerer med dette avviket.

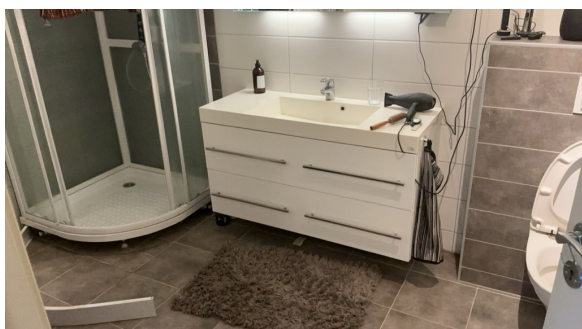
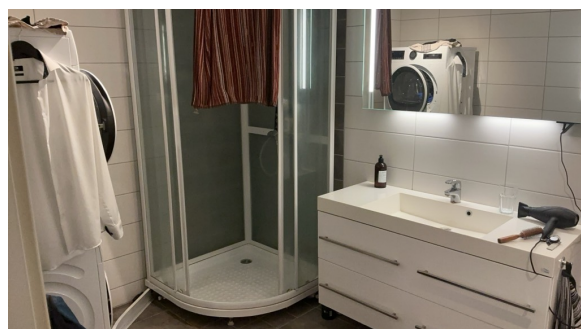
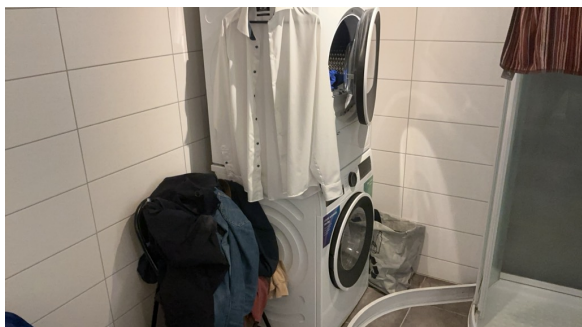
### TG 2 Ventilasjon

Det er ikke tilluft under dør, dette anbefales etablert.

Tilluft i/under dør anbefales etablert.
