# Tilstandsrapport

Boligbygg med flere boenheter

Christies gate 19 D, 0557 OSLO

Befaringsdato: 27.04.2026

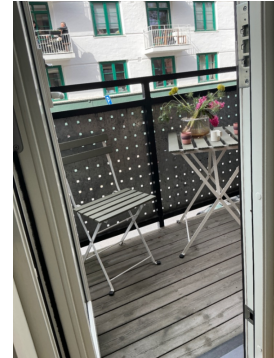
### TG 2 Balkonger, terrasser og rom under balkonger

- Det er værslitt/oppsprukket trevirke/trepaneler.

- Det må foretas tiltak for å lukke avviket.

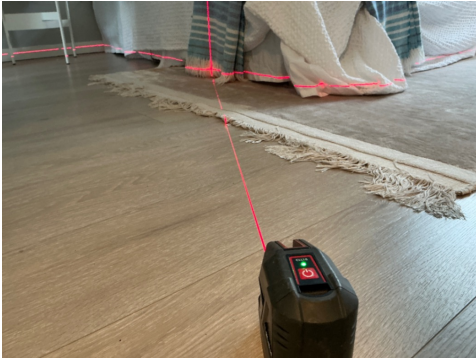
- Målt høydeforskjell på mellom 10 - 20 mm innenfor en lengde på 2 meter. Tilstandsgrad 2 gis med bakgrunn i standardens krav til godkjente måleavvik.

Nivellering soverom, avvik ca. 10-20 mm

- For å få tilstandsgrad 0 eller 1 må høydeforskjeller rettes opp. Det vil imidlertid sjelden være økonomisk rasjonelt som et enkeltstående tiltak i en bolig som dette. Dersom boligen en gang skal renoveres, kan man vurdere slike tiltak.

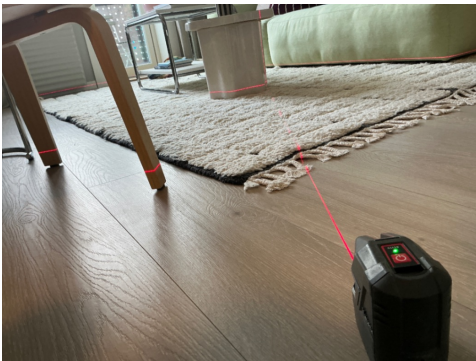
Nivellering stue, avvik ca. 10-20 mm

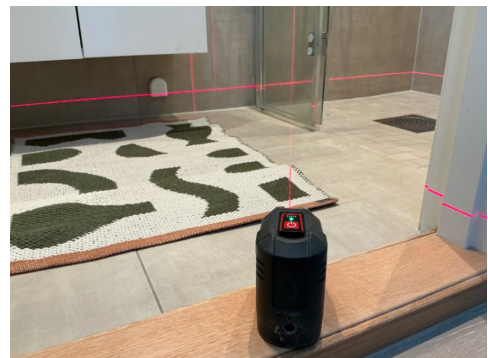
## TG 2 Overflater Gulv

Gulvet er flislagt. Rommet har elektriske varmekabler. Fall mot sluk er målt til ca. 15 mm. Høydeforskjell fra toppen av sluket til toppen av membranen ved dørterskelen er ca. 25 mm.

- Det er påvist at noen fliser har bom (hulrom under).

- Selv om bom eller hull lyd ikke alltid er et umiddelbart problem, bør det overvåkes nøye før eventuell utvikling i sprekker i flisfuger e.l. oppstår. Dette må en foreta tiltak for, for å begrense utviklingen.

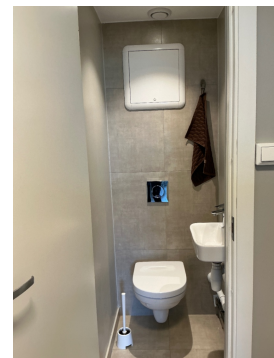
## TG 2 Avtrekk

- Det er avvik:

Ingen umiddelbare tiltak er påkrevet.

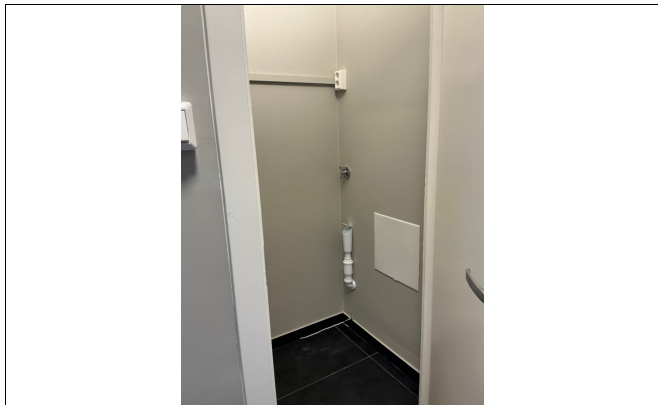
Kott med opplegg for vaskemaskin
