# Tilstandsrapport

Boligbygg med flere boenheter

Nylendet 4 C, 5262

Befaringsdato: 10.06.2025

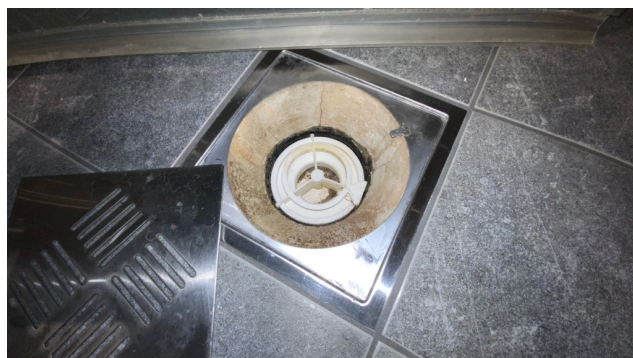
### TG 2 Sluk, membran og tettesjikt

Klemring og membran er ikke synlig i plastsluk.

Fliselim er smurt nedi sluk, slik at hverken klemring eller membran er synlig.

Det bør innhentes dokumentasjon på utførelsen av membran.

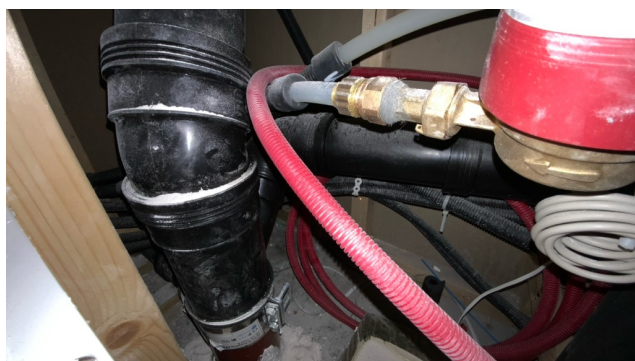
## ! TG 0 Tilliggende konstruksjoner våtrom

Hulltaking er ikke foretatt. Yttervegger i dusjkrok er mot vaskerom og yttervegg. Våtrom og yttervegger bores det ikke hull i. Vegg mellom vaskerom og bad er kontrollert i inspeksjonsluke i vaskerom. Det ble ikke registrert unormale fuktverdier.

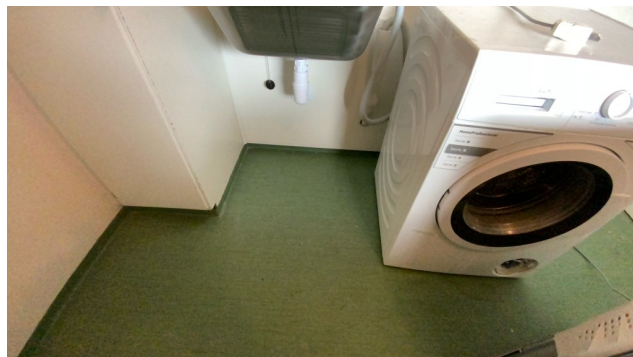
## ! TG 3 Generell

- Våtrommet må oppgraderes for å tåle normal bruk etter dagens krav.

Eldre vaskerom.

Det er ikke sluk i gulvet.

Vaskerommet fungerer, men det bør monteres vannstoppventil med gulvføler i rommet.

Det er ikke behov for umiddelbare tiltak, men rommet må pusses opp for å tilfredsstille dagens krav til våtrom.
