# Tilstandsrapport

Andelsleilighet

Grottavegen 10 B, 2414 ELVERUM

Befaringsdato: 14.08.2025

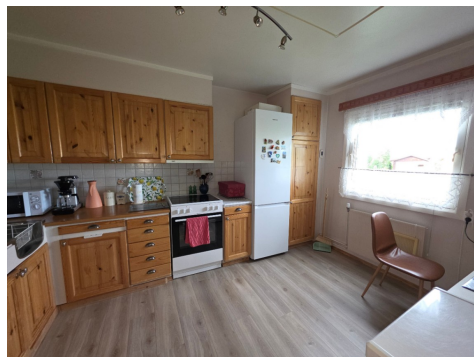
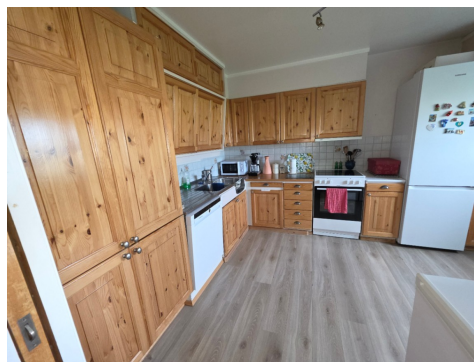
Noe svellinger i bunnplate på oppvaskbenk. Noe oppsprekking ved fuging. Noe amatørmessige utførelse ved sokler. Kjøkken uten komfyrvakt.

Det anses ikke nødvendig med umiddelbare tiltak. Evt utbedringer kan vurderes ved planlagte rehabiliteringer. Komfyrvakt anbefales montert.
