Leirfjordveien 260, 8890 LEIRFJORD

**Leland - Fint oppusset enebolig
med fjøs/uthus**

Tilstandsrapport

Befaringsdato: 02.10.2024

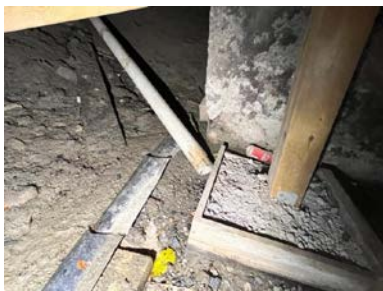
Rør fra nedløp på nordside avsluttet ved grunnmur, må forlenges slik at vann ledes vekk fra grunnmuren.

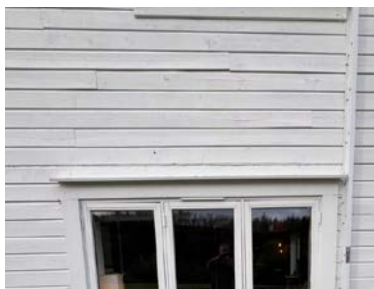
Sprukket kledning

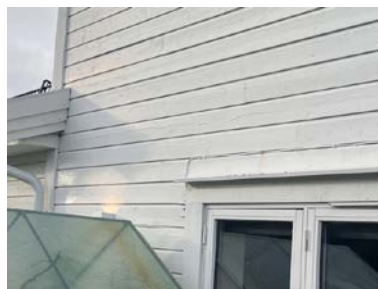
Sprukket kledning

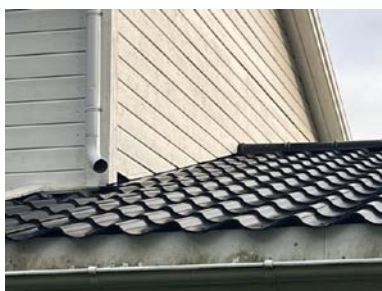
Kort avstand fra kledning til tak

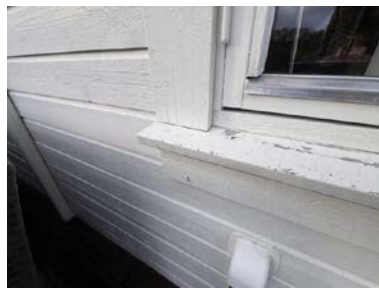
Omrømming er montert uten luftespalte ned mot vannbrett, medfører økt risiko for råteskade på omrømmingen og økt behov for vedlikehold.

Ikke montert beslag og luftespalte

For å lukke avvikene må omrammingen kuttes slik at det blir luftespalte mot vannbrett og etableres dryppkant/avstand mellom vannbrett og underkant vinduskarm. Det bør monteres beslag over og under vinduer.

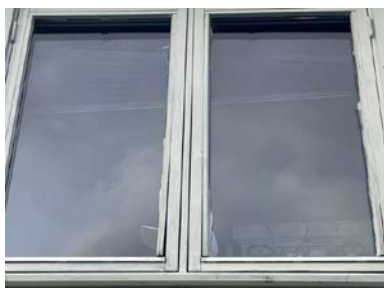
Det er høyt fuktnivå i vinduer mot sør på den eldste delen og utvendige glasslister er i dårlig stand.

Løse glasslister.

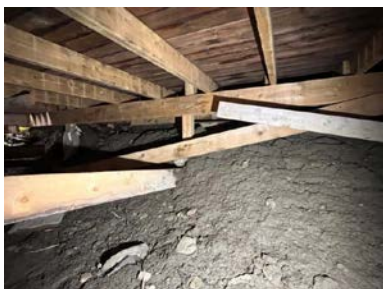
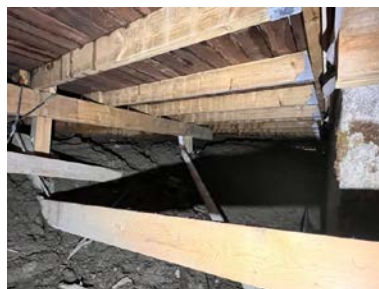
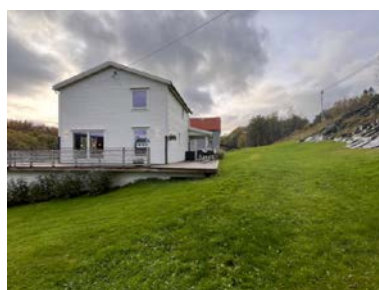
Fundamenter av trevirke samt avstivninger er delvis overfylt med jordmasser, det vil på sikt medføre råteskader.

Mangler noe rekkverk på øst side.

Masser inntil fundamentering av trevirke må fjernes.

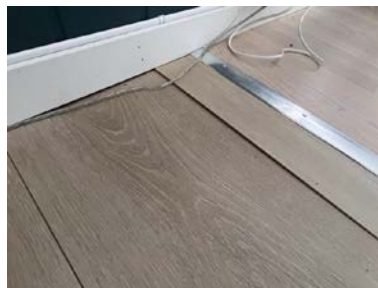
Laminat på gulv i stue har sprekker i skjøter.

Sprekker i skjøter ved kjøkken

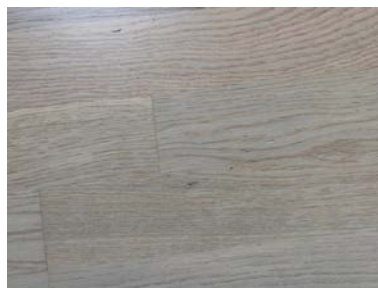
Bruksmerker og riper på parkett soverom

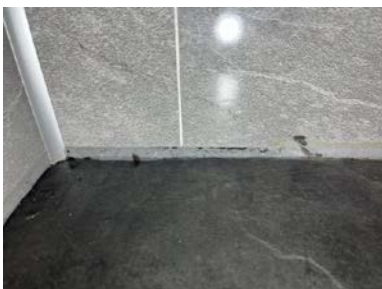
Sprekk i fuge mellom gulv og vegg bak badekar

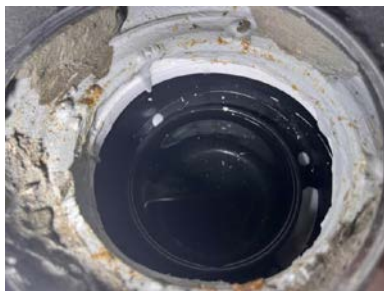
Det er motfall til sluker på store deler av gulvet og høydeforskjell sluk til underkant av dørterskel er mindre enn 15mm, dette medfører at vann ikke vil renne til sluket og risiko for vannskade ved at vann kan renne ut av rommet.

Sluk under badekar.

For å lukke avviket må det etableres fall til sluk.

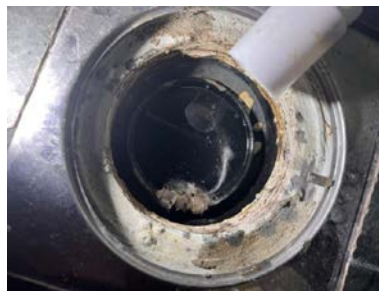
Sluk under dusjkabinett.

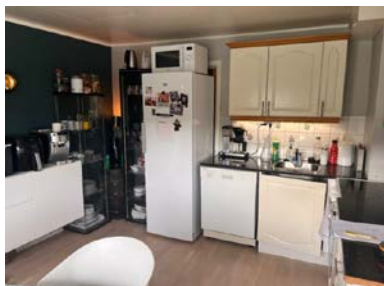
Mangler finer på ende av benkeplate

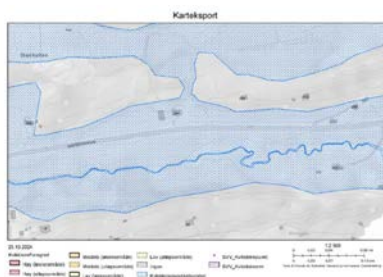
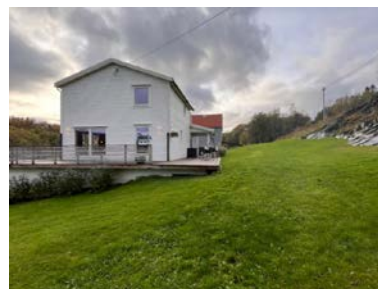
Det er anbefalt at terreng inntil grunnmur skal ha fall på 1:50 i en bredde på 3 meter ut fra grunnmuren, dette er ikke tilfredsstillende rundt hele bygningen her. Må utbedres for å lukke avviket.

Terreng skrår ned mot grunnmur
