Tilstandsrapport

📍 Fennefossvegen 40, 4737 HORNNES

Oppdragsnr.: 20127-1752

Hel tomannsbolig - Byggeår: 1966

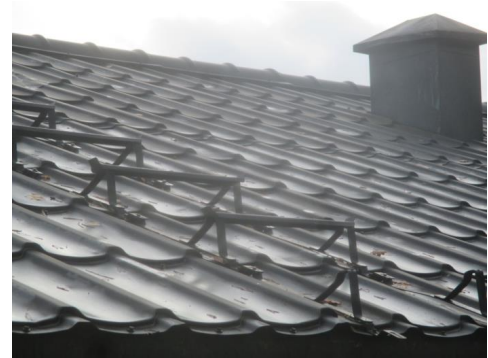
Deler av taktekingen.

- Overvåk tilstanden jevnlig. For å få tilstandsgrad 0 eller 1 må tekkingen skiftes ut, men tidspunktet for når dette er nødvendig er vanskelig å si noe om.

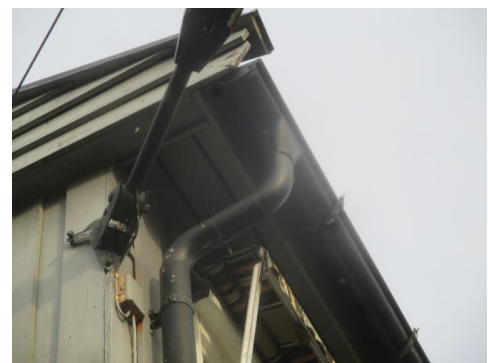
Noe eldre takrenner.

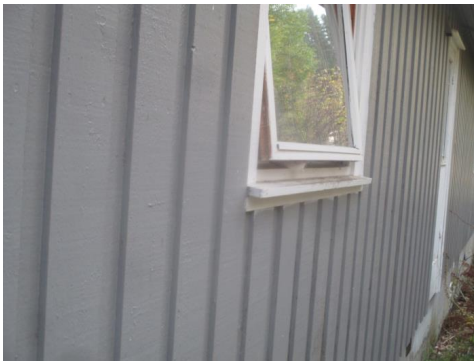
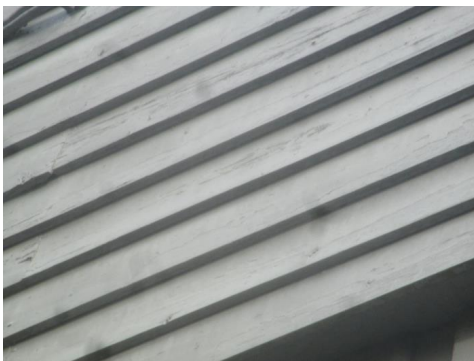
En del vedlikehold må beregnes på fasader med enkelte utskiftninger av bord på noe sikt på grunn av normal slitasje og elde.

Deler av kledningen med tilhørende belistninger.

Noe soltørket og værslitt på de mest utsatte steder.

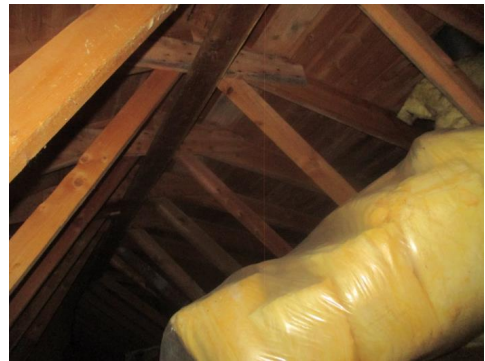
En god del fukt/kondensmerker på undertaket over begge boenheter og det har vært en lekkasje i rundt på pipe på nummer 42 som også vises i himling i stue.

Noe fukt/kondensmerker på undertaket (nr:40)

- Andre tiltak:
- Lufting/ventilering bør forbedres.

En gjennomgang av undertaket i begge boenheter må beregnes.

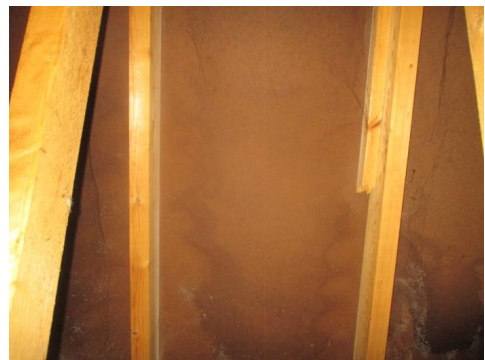
Fukt/kondensmerker på undertaket (nr: 42)

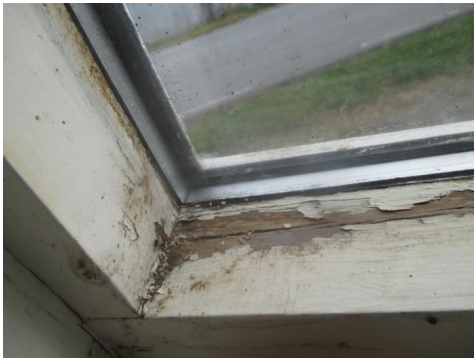
Sprekk i vindusglass i stue i nummer 42 og noen glass er punktert. En del kondensmerker på innvendig karm og ramme og større slitasje utvendig på de eldste vinduer.

Kondensmerker/skader innvendig.

- Vinduer må justeres.
- Det må påregnes noe vedlikehold og at enkelte vinduer må skiftes ut.

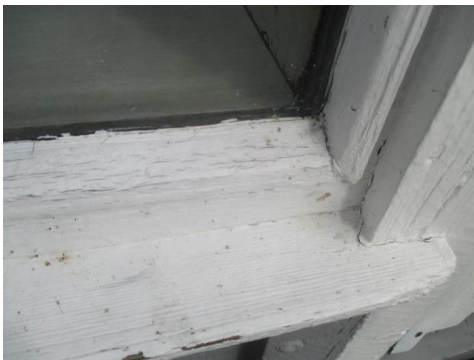
Slitasje på utvendig karm og ramme.

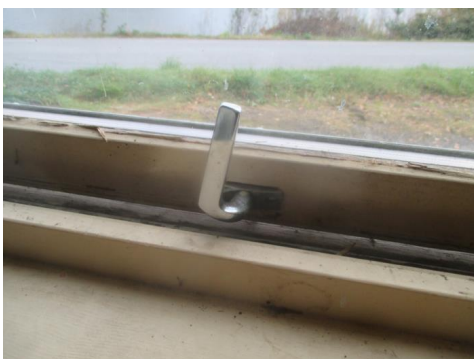
- Det er påvist at enkelte vinduer er vanskelig å åpne/lukke.
- Det er påvist noen glassruter som er punktert eller sprukne.
- Karmene i vinduer er slitte og det er sprekker i trevirket.

Noen vanskelig å åpne og lukke.

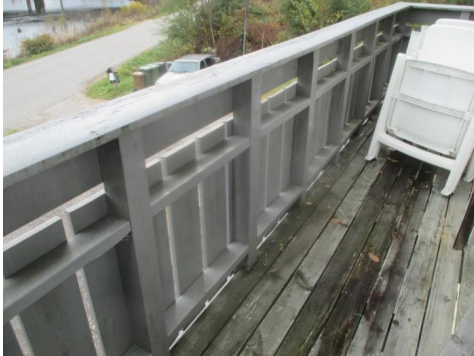
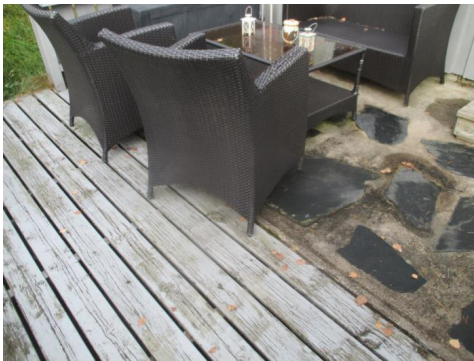
- Rekkverket er for lavt i forhold til dagens krav til rekkverkshøyder.
- Det er påvist at dekke på terrassen har en del sprekker.

Deler av veranda i fra hovedsoverom i 42.

Deler av terrasse ut i fra stue i 42.

En del vedlikehold må beregnes på veanda og terrasse. Dekke på veranda må beregnes og byttes i sin helhet, da gjennværende brukstid er noe begrenset.

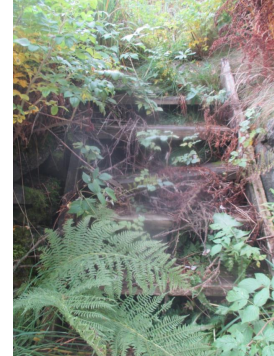
- Det er påvist fukt/råteskader i konstruksjonen.

Råtten gjenngrodd trapp.

- Gjennomføre ytterligere undersøkelser og foreta utbedring av skade.

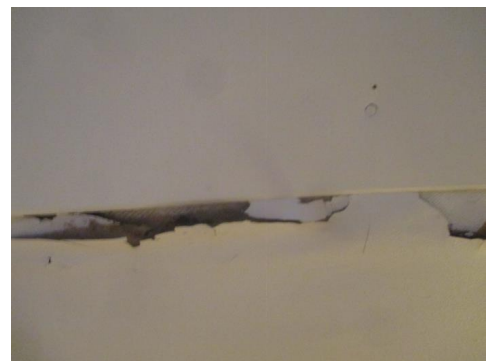
Skade himling i 42.

- Overflater må utbedres eller skiftes.

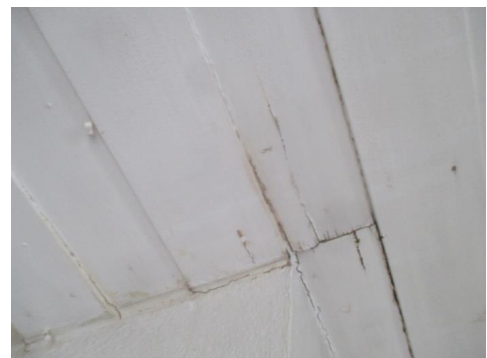
Lekkasjemerker i rundt pipe i 42.

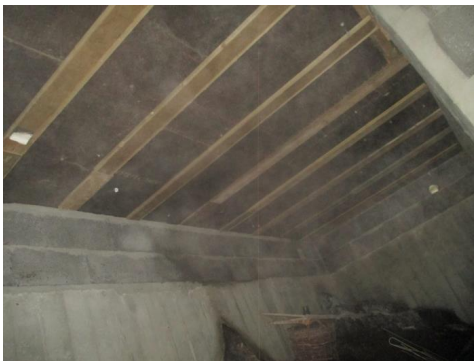
- Målt høydeforskjell på over 15 mm gjennom hele rommet. Tilstandsgrad 2 gis med bakgrunn i standardens krav til godkjente måleavvik.

Deler av stubbloftet i mot krypkjeller i enhet 40.

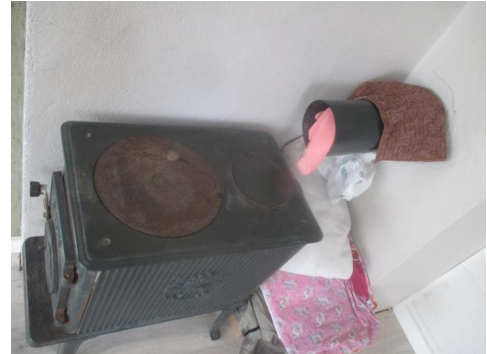
Vedovn er ikke blitt installert.

- Det anbefales å montere ildfast plate under luker på pipe.

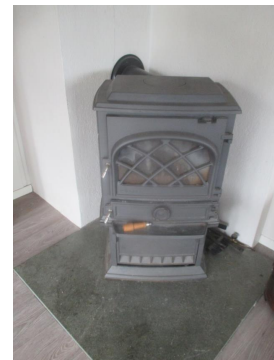
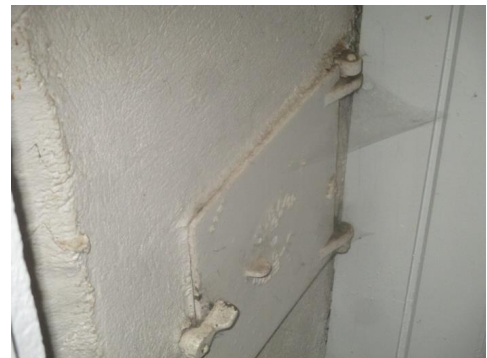
Vedovn stue i nummer 42

Sotluke i gangen under trapp i nummer 42.

- Det anbefales å montere ildfast plate under luker på pipe.
- Det må foretas tiltak for å lukke avviket.

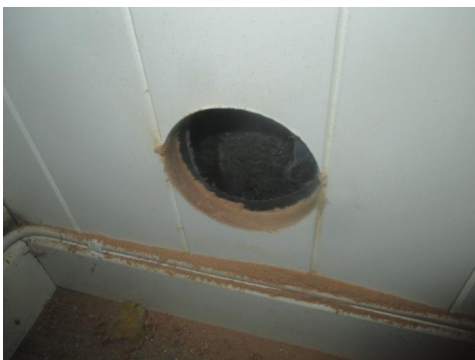
Er en del utforde vegger under bakkenivå i begge boenheter. Noe synlig grunnmur i bod enhet 40 og garasje.
Hulltaking er foretatt og det er påvist avvik i konstruksjonen.
Måleresultat:18,2 vektprosent.

- Det er gjennom hulltaking påvist høyt fuktnivå inne i trekonstruksjonen i hulltakingen, men ikke påvist fuktskader i dette området. Høy luftfuktighet kan over tid føre til muggvekst eller sverting av materialer. Samtidig kan materialer og konstruksjoner bli ødelagt.
- Det er avvik:

Hulltaking i utfored vegg på soverom i enhet 42.

- Det påviste fuktnivå gir grunn til å overvåke konstruksjonen jevnlig for å se utvikling over tid, og eventuelt foreta tiltak for å unngå fuktskader.

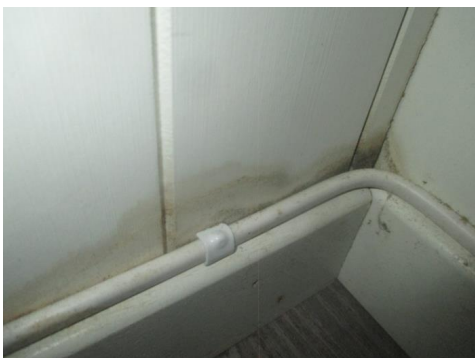
Er blitt benyttet dampsperre (plast) på innsiden av utfored vegg. Dette gjør at noe fuktighet/kondens ikke får tørket opp. Ble registrert noe fukt/kondensmerker på innsiden av utfored vegg på soverom i enhet 42. Noe mindre fuktvandring ble registrert ved søk i nedre del av grunnmur og direkte på støpte gulv med en fuktighetsindikator. Dette har sammenheng med at det ikke ble brukt fuktsperre (plast) under fundamenter i denne byggeperioden som gjør at det alltid vil kunne bli noe oppsug av jordfuktighet.

Noe fukt/kondensmerker på utfored vegg på soverom i enhet 42.

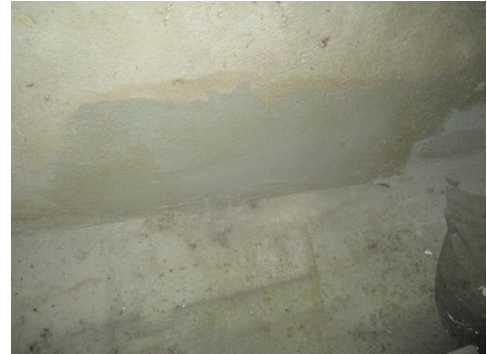
Noe mindre fuktvandring i nedre del av grunnmur i bod enhet 40.

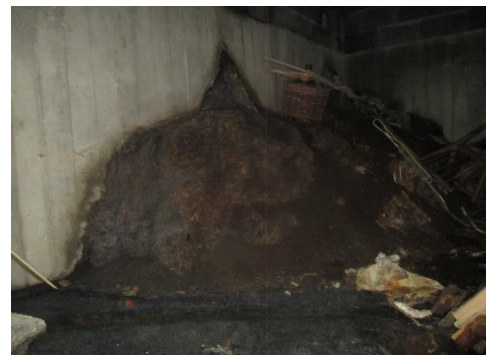
Deler av støpt ringmur står direkte på et skråfjell som gjør at det alltid vil bli noe innsig av fuktighet i dette rommet. Ventilasjon/luftgjennomstrømmning bør økes. Det bør ikke lagres organske materialer i slike rom.

Noe innsig av fuktighet må forventes til tider.

Ventilasjonen av rommet bør økes med flere ventiler i ringmur. Følg med på tilstand ved større nedbørsmengder.

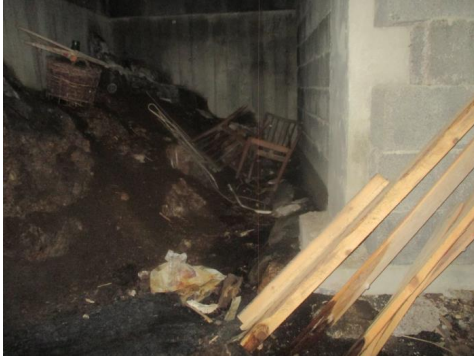
Bør ikke lagres organiske materialer i slike rom.

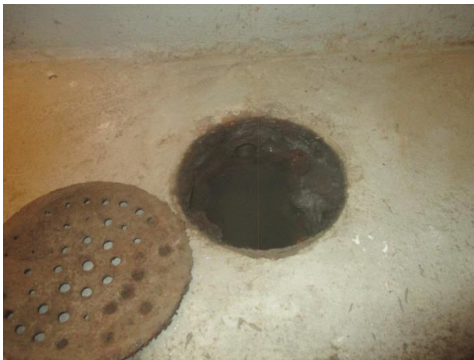
Eldre opprinnelig sluk.

- Sluket må sjekkes og rengjøres jevnlig.
- Det må etableres tilfredsstillende tettesjikt/membran på våtrommet.

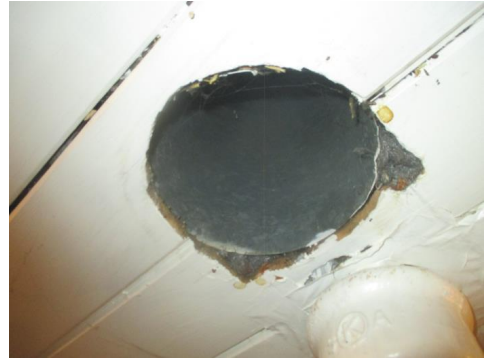
Luftekanal uten deksel.

- Elektrisk avtrekksvifte bør monteres for å lukke avviket.

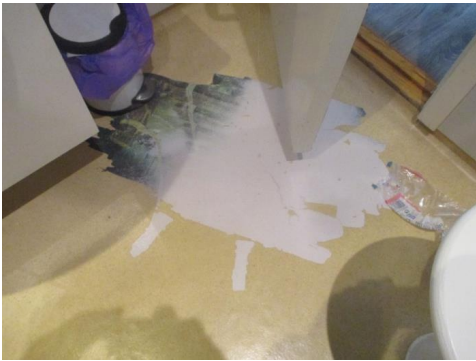
- Det er mulighet for at det kan forekomme vannlekkasje på våtrommet hvor vann ikke vil gå til sluk.
- Det er avvik:

Merker på overflaten av belegget.

- Det bør etableres avrenning inn til sluk for hele våtrommet.

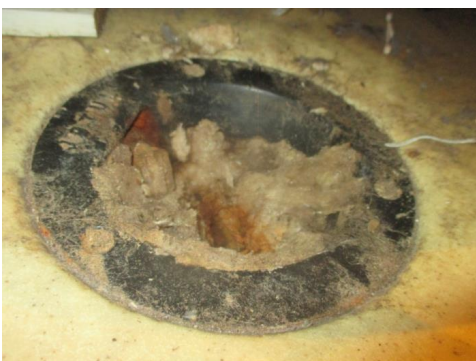
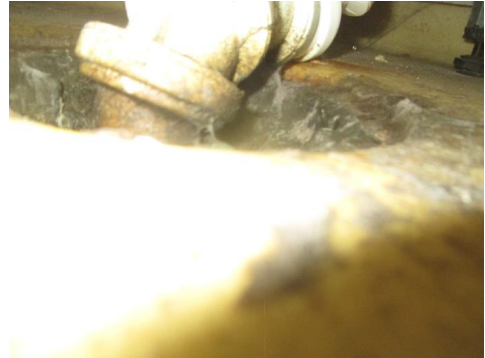
Annen hjelpesluk.

Sluk under dusjkabinett.

- Overvåk tilstanden jevnlig. For å få tilstandsgrad 0 eller 1 må slukløsningen skiftes ut og sannsynligvis må også membransjiktet skiftes/utbedres. Det er imidlertid vanskelig å si noe om tidspunktet for når dette er nødvendig.
- Tilgang til sluk må bedres både for inspeksjon og rengjøring.

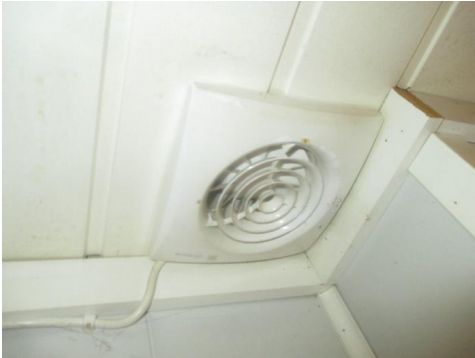
Vifte i himling.

- Det må foretas tiltak for å lukke avviket.
- Det bør etableres tilfredsstillende tilluft til våtrom f.eks. luftespalte ved dør e.l.

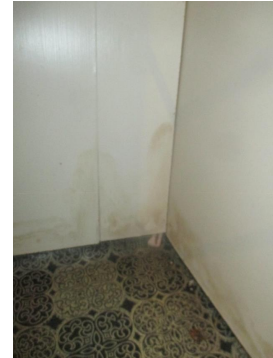
- Det er påvist tegn til fuktskader i overflater.

Fukt/kondensmerker på veggplater bak dusjkabinett. Åpning i veggplater i hjørne bak dusjkabinett.

Merker på overflater bak dusjkabinett.

- Overflater må utbedres eller skiftes.

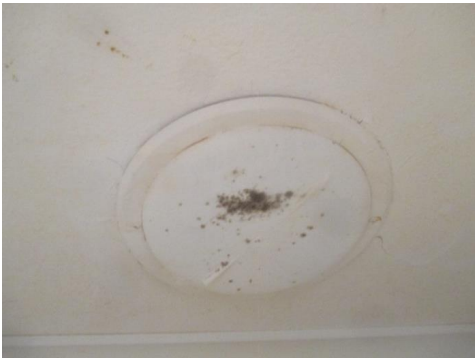
Ventil i himling.

- Elektrisk avtrekksvifte bør monteres for å lukke avviket.

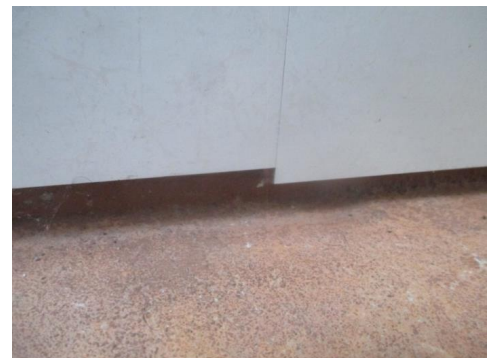
- Våtromsplater er ikke montert fagmessig.

Våtromsplater er ikke fuksikret i bunnen og er noe ujevnt montert.

Våtromsplater er ikke fuksikret i bunnen.

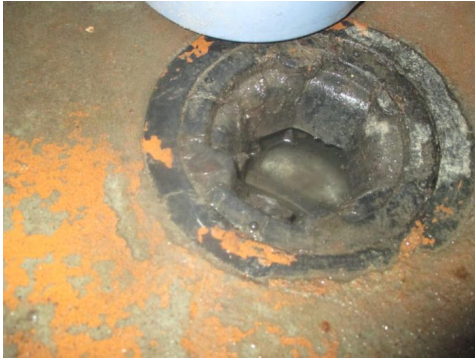
Eldre sluk i gulvet.

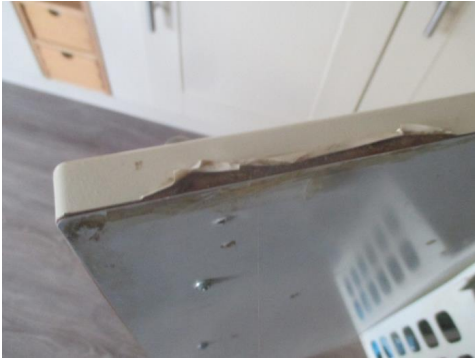
Folie har løsnet på skapdører og en god del slitasje/skader på benkeplate.

Folie har løsnet på skapdør.

- Det må påregnes lokal utbedring/utskifting.

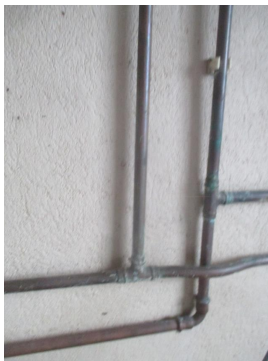
Deler av kobberør.

- Det er ikke behov for utbedringstiltak siden anlegget fungerer i dag, men ut ifra alder kan skader plutselig oppstå på eldre anlegg.
- I forbindelse med oppgradering av våtrom vil det være naturlig med utskiftning av rør.

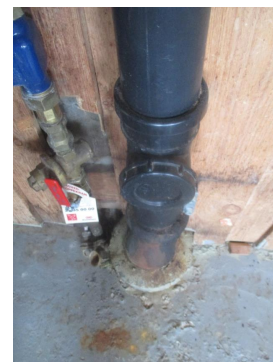
Eldre avløpsrør.

- Det er ikke behov for utbedringstiltak siden anlegget fungerer i dag, men ut ifra alder kan skader plutselig oppstå på eldre anlegg.
- I forbindelse med oppgradering av våtrom vil det være naturlig med utskiftning av rør.

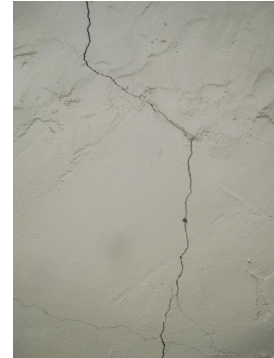
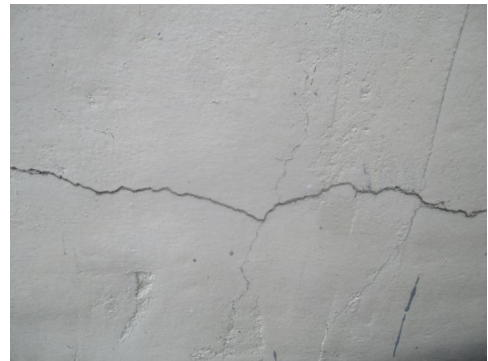
- Det er registrert skråriss som er symptom på setninger.
- Grunnmuren har sprekkdannelser.
- Det er registrert sprekker/defomasjon som gir grunn til å overvåke konstruksjonen.

Sprekker ene ytterhjørne nr:40.

Sprekk ytterhjørne nr:40

- Det må gjennomføres ytterligere undersøkelser.
- Lokal utbedring må utføres.

Følg med på sprekker om det fremdeles skulle være no bevegelser i disse sprekker.

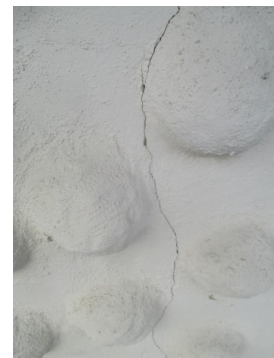
Mindre riss under enkelte vinduer.

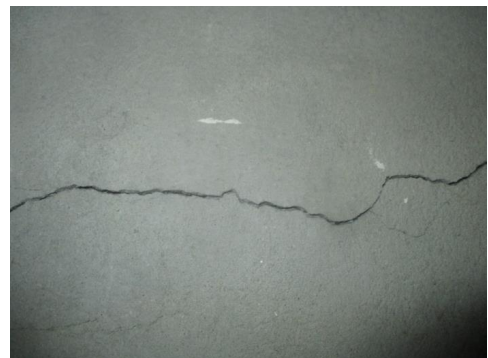
Synlig langsgående sprekk i bod i nr: 40.

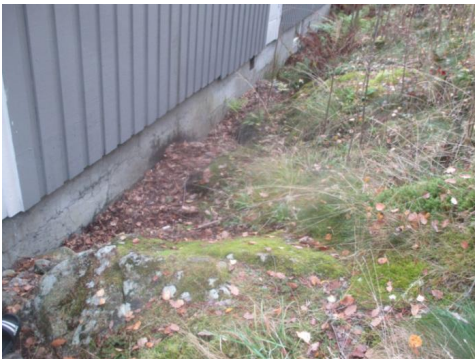
Fall mot grunnmur på baksiden av begge boenheter.

- Det bør foretas terrengjusteringer.
