# Gruvebyen 116 4473 KVINLOG

## Tilstandsrapport Eierskifte

Boligtype: Enebolig

Byggeår: 1954

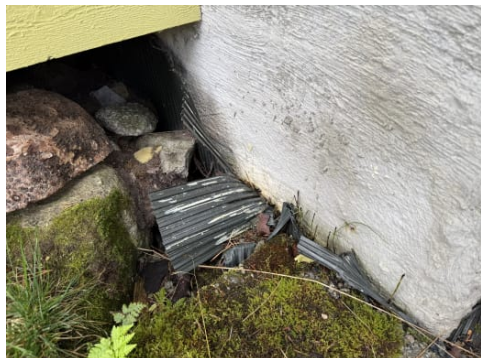
Grunnmursplast er stedvis mangelfullt avsluttet.

Taknedløp er stedvis avsluttet over terreng og ikke tilkoblet drensløp.

Det er tydelige tegn på fukt i kjellergulv og nedre del av grunnmur. Boligen er oppført på et tidspunkt hvor det ikke ble benyttet fuktsikring under kjellergulv og fundamenter på samme måte som i dag. Det vil derfor være påregnelig at konstruksjoner mot grunn trekker fukt. Eier opplyser at dette normalt bare kommer i perioder med mye regn.

Det er ikke etablert ny grunnmursplast på vegger som ligger under terrasse på oppsiden av huset. Det er også stedvis registrert mangelfull avslutning av grunnmursplast.

Taknedløp bør tilkobles drensløp der dette ikke er gjort.

Det anbefales å etablere grunnmursplast på vegger under terrasse ifbm. evt. utskifting av terrasse.

Klemlist bør etableres der hvor det mangler.

Dreneringen bør undersøkes grundigere der hvor det er fuktinntrenging i grunnmur.

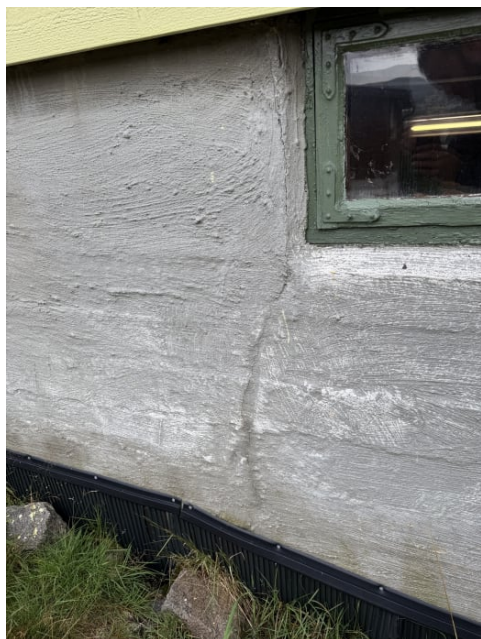
Det er registrert flere sprekker i grunnmuren.

Det registreres riss/sprekker i grunnmuren.

Det anbefales å foreta en gjenpussing av sprekker i grunnmur for å forhindre fuktinntrekk/frostspreng. Forholdet bør observeres over tid, med tanke på om dette er under utvikling eller holder seg stabilt.

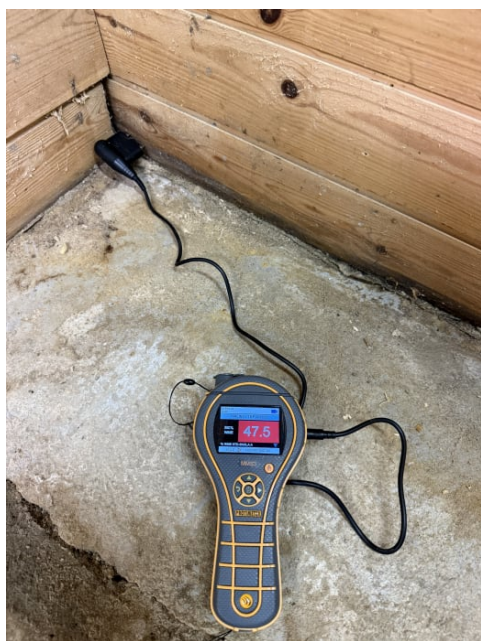
Det ble registrert stedvis høye verdier av fukt ved målinger.

Det er tydelige tegn til fuktskader i nedre del av påførte vegger langs grunnmur.  
Det er ikke foretatt hulltaking da skader er synlige.

Påførte vegger må åpnes og videre undersøkelser må tas derfra.

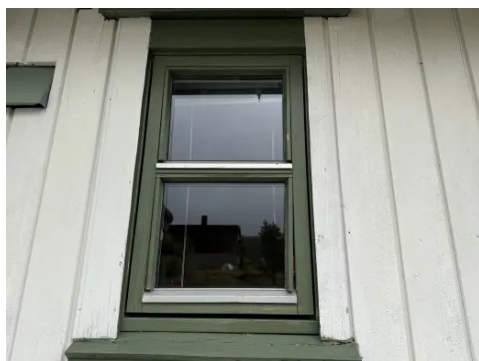
Badvindu har løs glasslist og slitte karmen.

| Glasslist på badvindu må fikses. Ytterdør må overflatebehandles.<br>Det bør også påregnes å måtte bytte resterende vinduer/dører etterhvert. | |

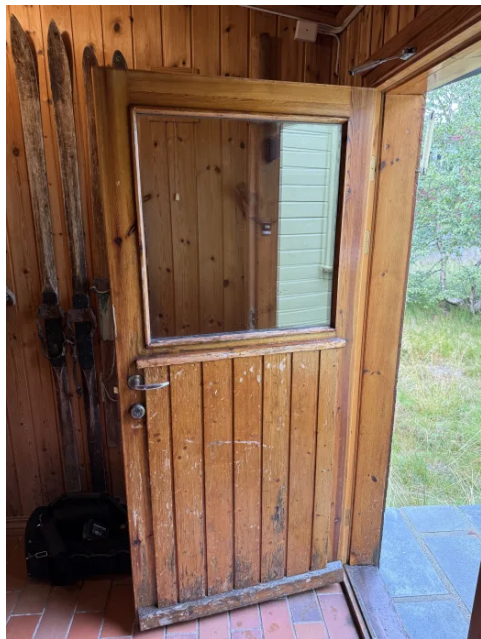
Ytterdør er av eldre årgang og bærer preg av slitasje.

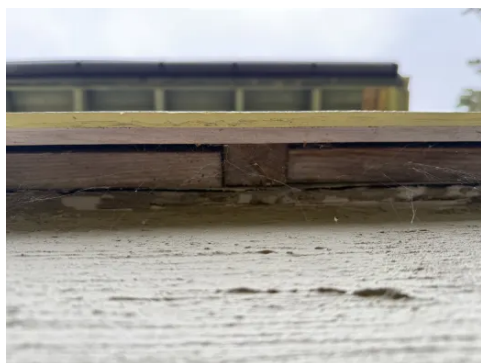
Musetettingen ellers er utført med å legge en lekt med en liten luftespalte istedenfor museband. Dette gjør at luftingen bak kledningen blir dårlig.

Det er liten luftespalte bak kledning.

Musetetting bør gjennomgås og utbedres ved bruk av musebørster eller lignende. Det bør også etableres bedre lufting bak kledning.

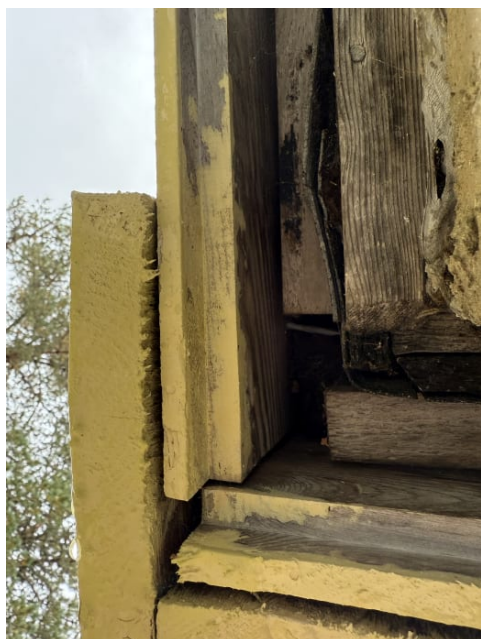
Det er ved stikkprøver registrert manglende musetetting i hjørner.

Det er registrert manglende musetetting i hjørner.

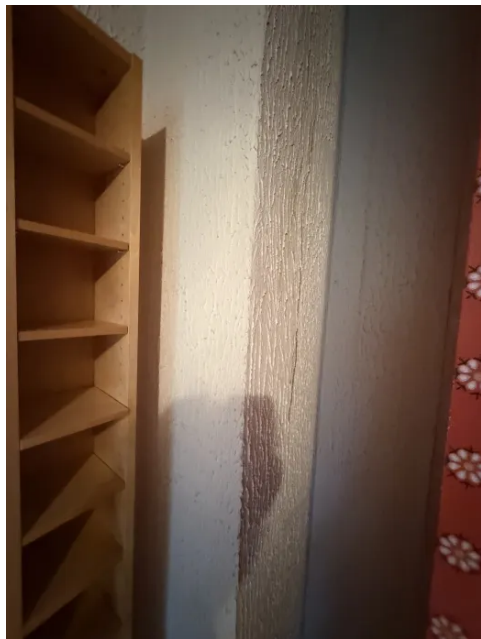
Det er registrert renn langs pipa.

Det er registrert renn langs pipa. Dette ser ut til å være gammelt, det er nå montert pipehatt på taket men det er usikkert om dette kommer fra før eller etter pipehatt ble montert. Det ble ikke registrert noe fukt på befæringsdato.
