Gruvebyen 116, 4473 KVINLOG

**Knaben/ Gruvebyen - Trivelig  
fritidsbolig med 3 sov. Attraktiv  
beliggenhet i Gruvebyen på  
Knaben!**

## 6. Hovedrapport

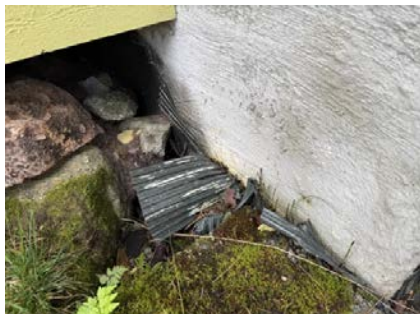
Grunnmursplast er stedvis mangelfullt avsluttet.

Det er tydelige tegn på fukt i kjellergulv og nedre del av grunnmur. Boligen er oppført på et tidspunkt hvor det ikke ble benyttet fuktsikring under kjellergulv og fundamenter på samme måte som i dag. Det vil derfor være påregnelig at konstruksjoner mot grunn trekker fukt. Eier opplyser at dette normalt bare kommer i perioder med mye regn.

Det er ikke etablert ny grunnmursplast på vegger som ligger under terrasse på oppsiden av huset. Det er også stedvis registrert mangelfull avslutning av grunnmursplast.

Dreneringen bør undersøkes grundigere der hvor det er fuktinntrenging i grunnmur.

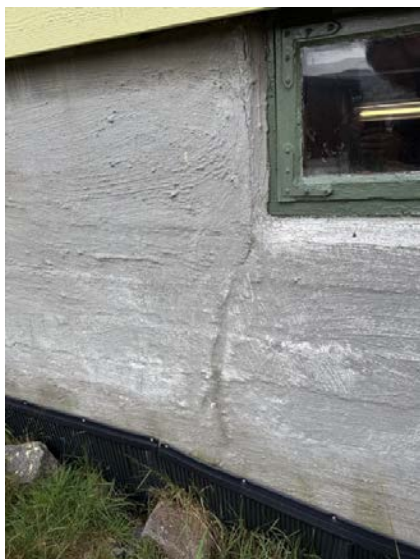
Det er registrert flere sprekker i grunnmuren.

Det registreres riss/sprekker i grunnmuren.

Det anbefales å foreta en gjenpussing av sprekker i grunnmur for å forhindre fuktinntrekk/frostspreng. Forholdet bør observeres over tid, med tanke på om dette er under utvikling eller holder seg stabilt.

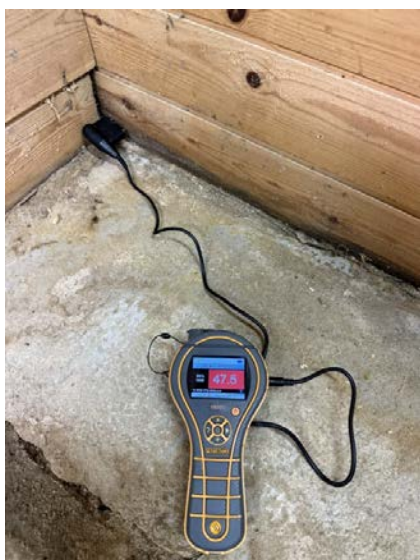
Det ble registrert stedvis høye verdier av fukt ved målinger.

Det er tydelige tegn til fuktskader i nedre del av påførte vegger langs grunnmur.  
Det er ikke foretatt hulltaking da skader er synlige.

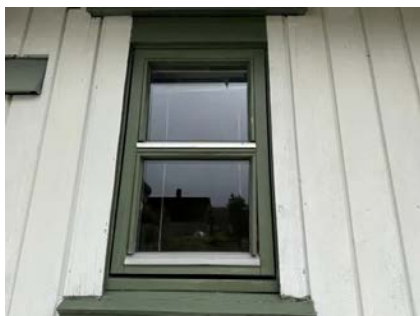
Badvindu har løs glasslist og slitte karmen.

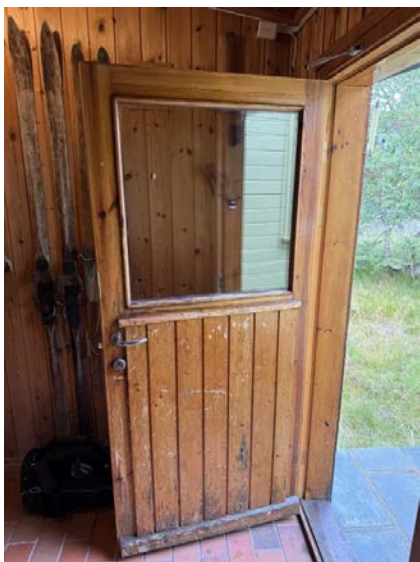
Ytterdør er av eldre årgang og bærer preg av slitasje.

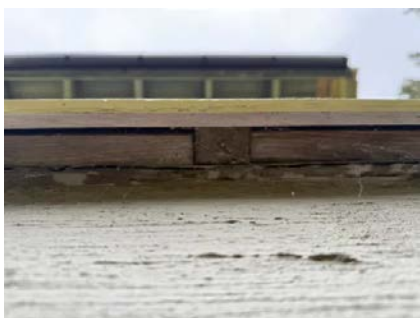
Det er liten luftespalte bak kledning.

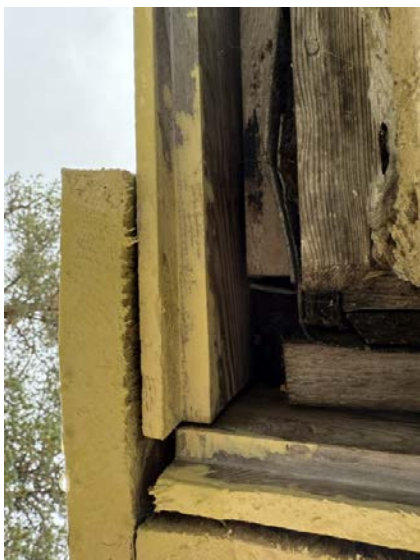
Det er registrert manglende musetetting i hjørner.

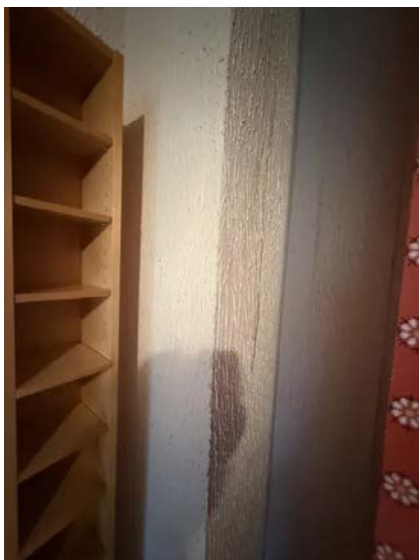
Det er registrert renn langs pipa.

| Det er registrert renn langs pipa. Dette ser ut til å være gammelt, det er nå montert pipehatt på taket men det er usikkert om dette kommer fra før eller etter pipehatt ble montert. Det ble ikke registrert noe fukt på befæringsdato. | |
