Troforsvegen 12, 8682 TROFORS

Trofors sentrum - Enebolig med tilbygget næringsdel

Tilstandsrapport

Befaringsdato: 04.11.2024

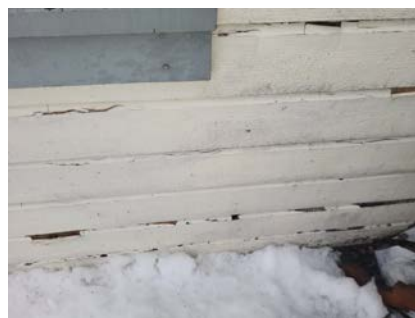
- Det er påvist fuktskader i veggkonstruksjonen.
- Det er påvist spredte råteskader i bordkledningen.
- Det er værslitt/oppsprukket trevirke/trepaneler.

Stedvis råteskader i trepanel.

- Det må foretas tiltak for å lukke avviket.
- Råteskadet trekledning må skiftes ut.

Vegger må overflatebehandles, råteskadet trepanel må byttes.

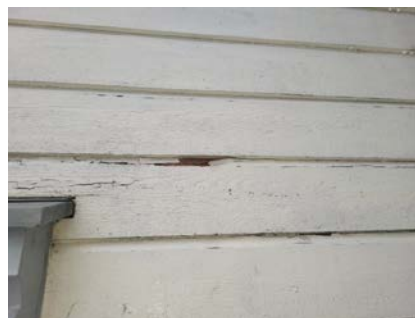
Sprekker og malingsavflassing på kledning.

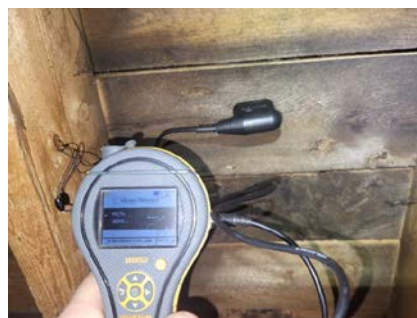
Svertesopp i troa.

Ingen unormale fuktforhold påvist.

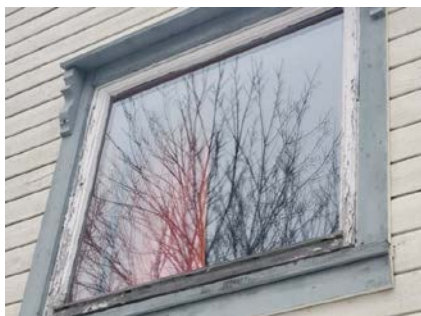
Innvendig kondensering.

- Vinduer med punkterte/sprukne glass må påregnes skiftes ut, enten hele vinduet eller kun selve glassene.
- Det må påregnes noe vedlikehold og at enkelte vinduer må skiftes ut.
- Vinduer med råteskader må erstattes med nye.

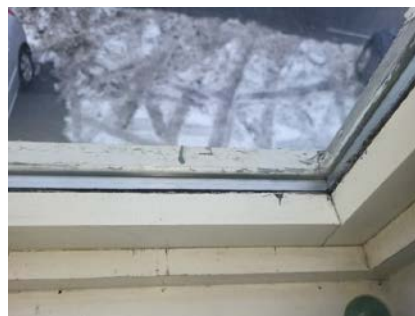
Råteskader på karm.

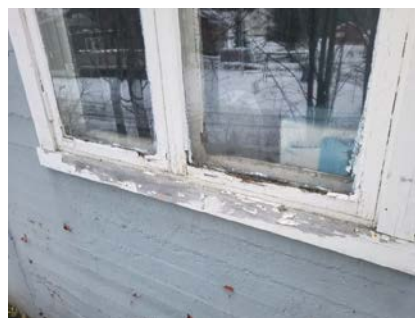
Råteskadet vindu i kjeller.

- Vinduer med råteskader må erstattes med nye.
- Vinduer med punkterte/sprukne glass må påregnes skiftes ut, enten hele vinduet eller kun selve glassene.

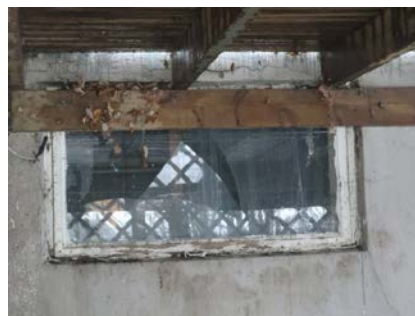
Knust kjellervindu.

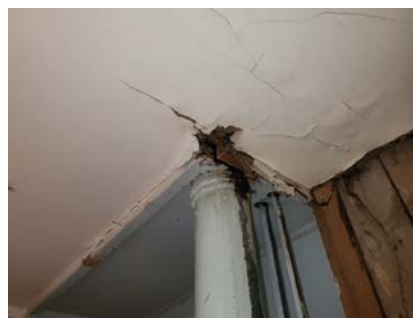
Skade i himling på bod i hovedetasjen.

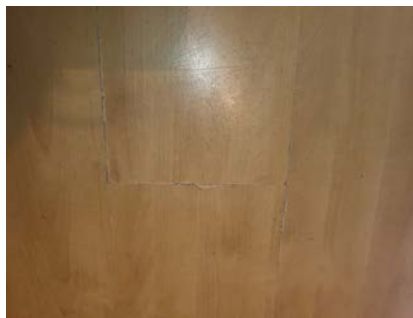
Skade på gulv i kjøkken.

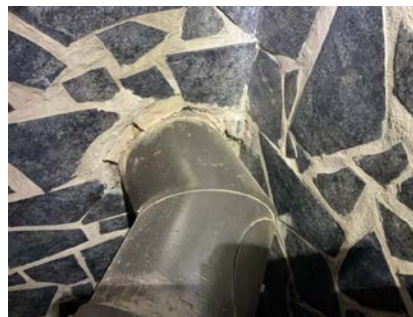
Sprekk rundt røykrør i stue.

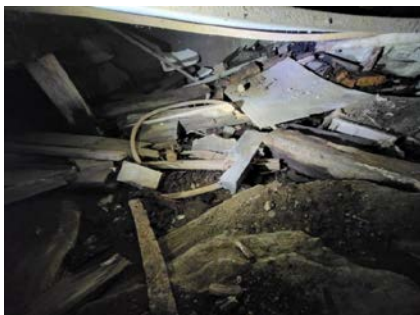
Råteskadet materialer under bjelkelag i kjeller.

Det må også utføres tiltak mot kapilærøpsuging i den støpte sålen. Det er ikke etablert fuktsperre under støpt gulv i kjeller (relatert til byggeår), og forhøyede fuktverdier i støpt betonggulv samt kjellerytterveggene mot/under terrengnivå er derfor nokså normalt alder tatt i betraktning. Gulv i garasje må repareres.

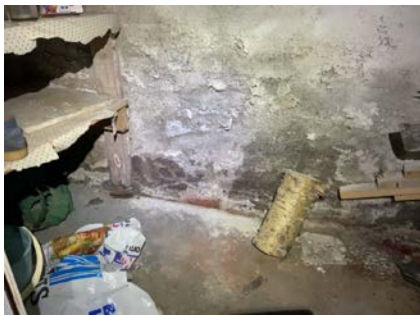
Saltutslag på murvegg i kjeller.

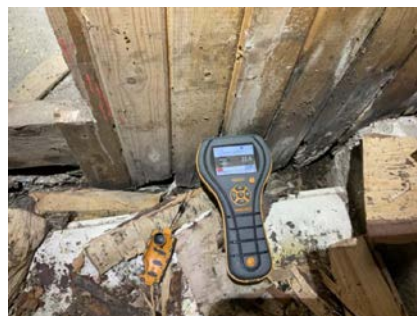
Råteskader på trepanel på vegg.

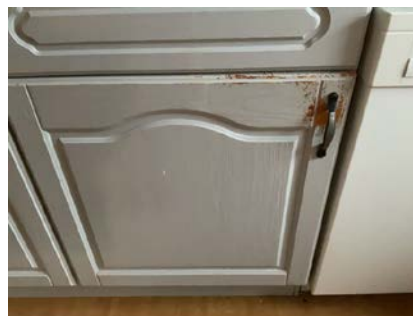
Skade på skapdør.

- Det må påregnes lokal utbedring/utskiftning.

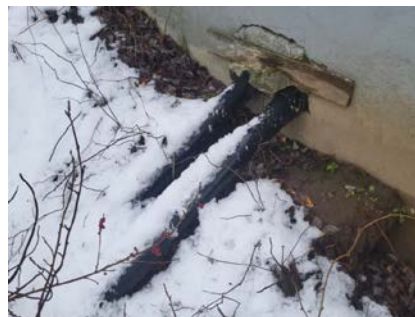
Avløpsrør ligger synlig på bakken ved grunnmur.

- Frostsikring av rør.
