# Tilstandsrapport

Enebolig

Fossingveien 18, 3790 HELLE

Befaringsdato: 21.05.2025

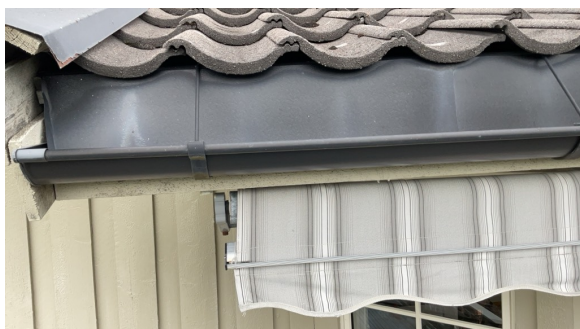
### TG 2 Nedløp og beslag

Takrenner og nedløp av plastbelagt stål og sink.

- Det er ikke krav om utbedring opp til dagens krav.
- Takrenner og nedløp bør skiftes. Det vil være naturlig å gjøre dette i forbindelse med skifte av taktekkingen.

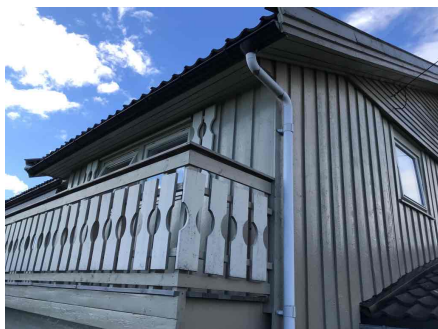
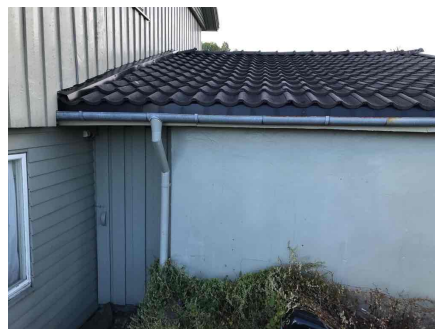
## Veggkonstruksjon

- Det er påvist spredte råteskader i bordkledningen.

- Råteskadet trekledning må skiftes ut.

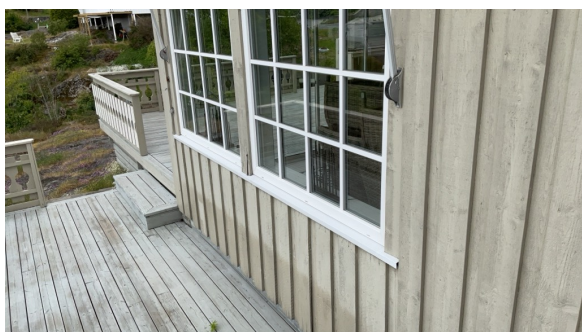
## TG 2 Vinduer - 2

Det er eldre vinduer, dels med isolerglass, dels med koblede rammer.

På eldre vinduer må det påregnes vedlikehold, samt at enkelte kanskje må skiftes.

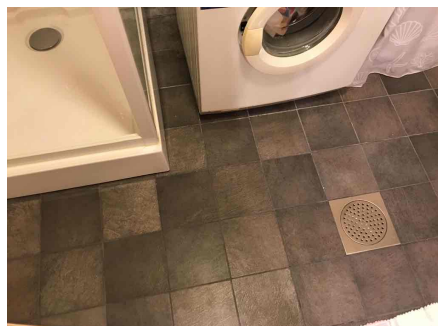
## TG 2 Sluk, membran og tettesjikt

- Tilgang til sluk må bedres både for inspeksjon og rengjøring.

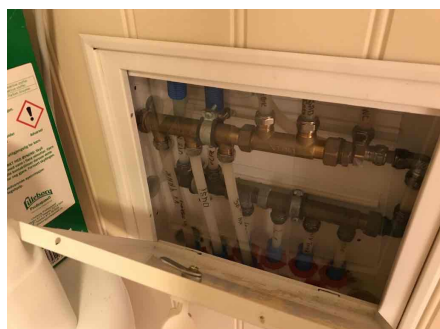
## Vannledninger - 2

Vannrør av kobber.

- Ifm. oppgradering av våtrom vil det være naturlig med utskiftning av rør.
- Det er ikke behov for utbedringstiltak siden anlegget fungerer i dag, men ut ifra alder kan skader plutselig oppstå på eldre anlegg.

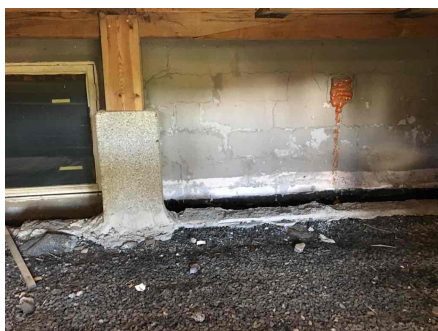
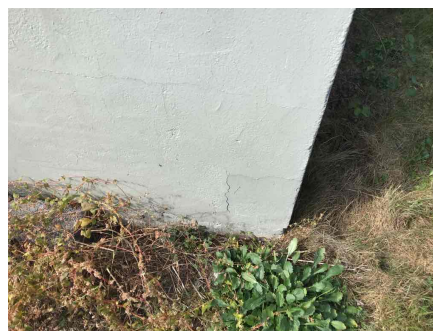
## TG 2 Forstøtningsmurer

Det er støttemurer av betong/mur og naturstein.

- Det er påvist mindre sprekker og/eller skjevheter i muren.

Skjevheter og sprekker krever ingen umiddelbare tiltak. Ved en eventuell forverring kan det bli nødvendig med tiltak.
