**Enebolig**  
Solvangvegen 12  
2040 Kløfta

#### Boligens tekniske tilstand:

Dato: 04/10/2024

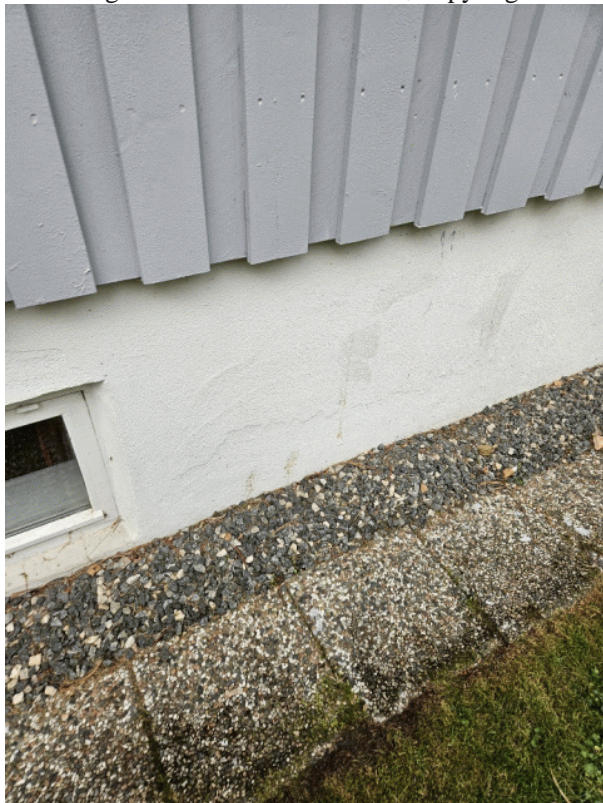
### TG 2 1.1 Byggegrunn, fundamenter, grunnmur, drenering og sikring mot vann og fuktighet

Grunnmurer fremstår i grei stand, det er små riss, noe avflassing av puss/maling og setningsprekker på grunnmur. TG2

Det antas at de drenerende massene ikke fungerer tilfredsstillende da det registreres høye fuktverdier på nedre del av yttervegger og betonggulv i kjellerbod. Dette er en indikasjon på at det ikke ligger tettesjikt til grunn (kapillært oppsug) og at det kan være dreneringsvikt. TG2

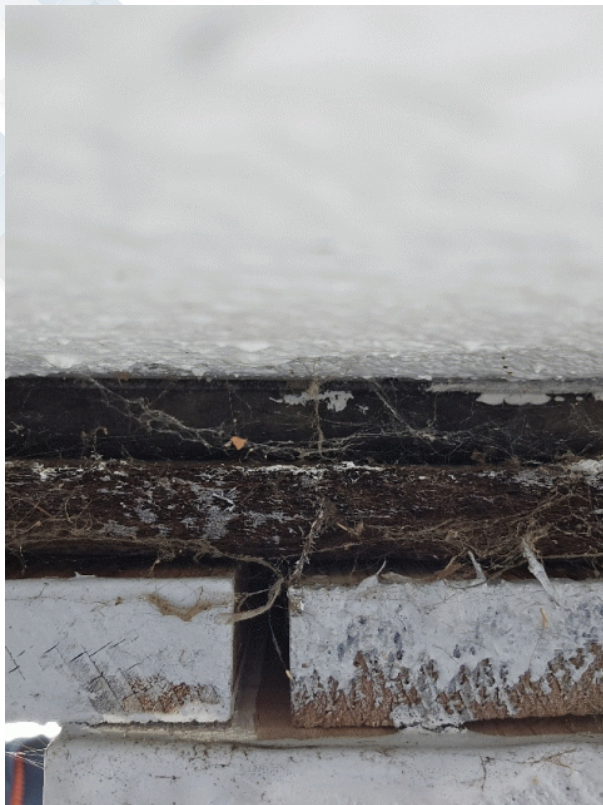
### TG 2 2.1 Yttervegger

Det er påvist skader, sprekker og råteskade på kledningen.

Det er noe små tørrsprekker og svertesopp på gesims, ytterkledning har behov for vask og behandling. TG2

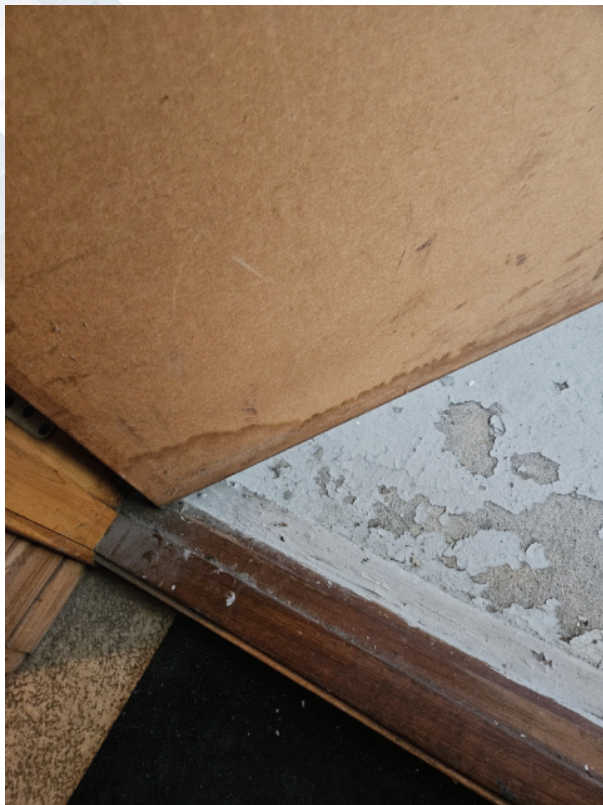
#### TG 2 3.1 Vinduer og ytterdører

Det ble foretatt en enkel funksjonstest av enkelte vinduer, terrasse- og balkongdør, balkongdør subber noe i karm og enkelte vinduer i kjelleretasjen subber også i karm. Det er enkelte vinduer i kjellerstue som er malt igjen. Vinduer, terrasse- og balkongdør har passert mer enn halvparten av sin forventet levetid. TG2 Det er små fuktmerker på vinduskarmer og det er ett behov for behandling av vinduer utvendig. TG2

Det ble foretatt en enkel funksjonstest av enkelte innedører og av ytterdør, Ytterdør i kjelleretasjen subber i karm og har noe fuktmerker på nedre del, dør inn til vaskerom subber noe i karm. TG2 ytterdører og innedører har passert mer halvparten av sin forventet levetid. TG2

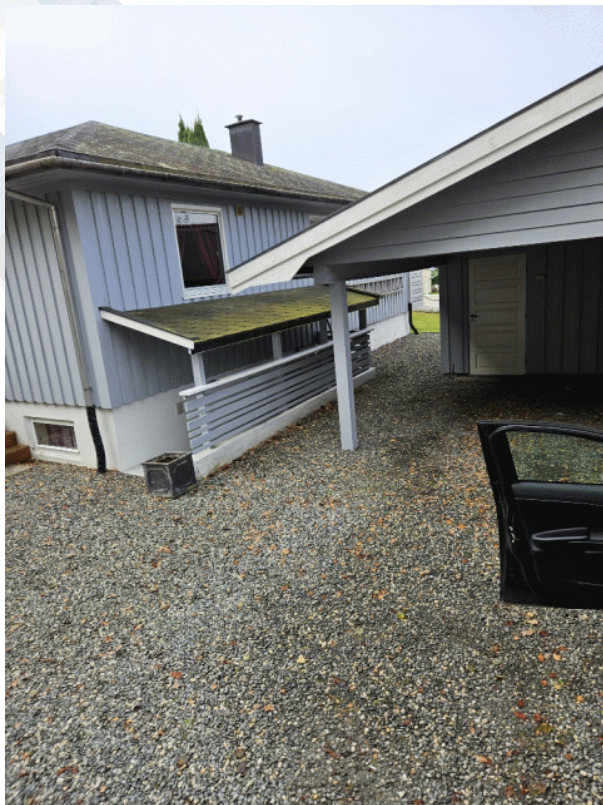
##### TG 2 4.1 Takkonstruksjon, takteking og skorstein over tak

Det er påvist fuktskjolder.

Det er fuktskjolder rundt skorstein, se punkt 4.2 og 5.1.

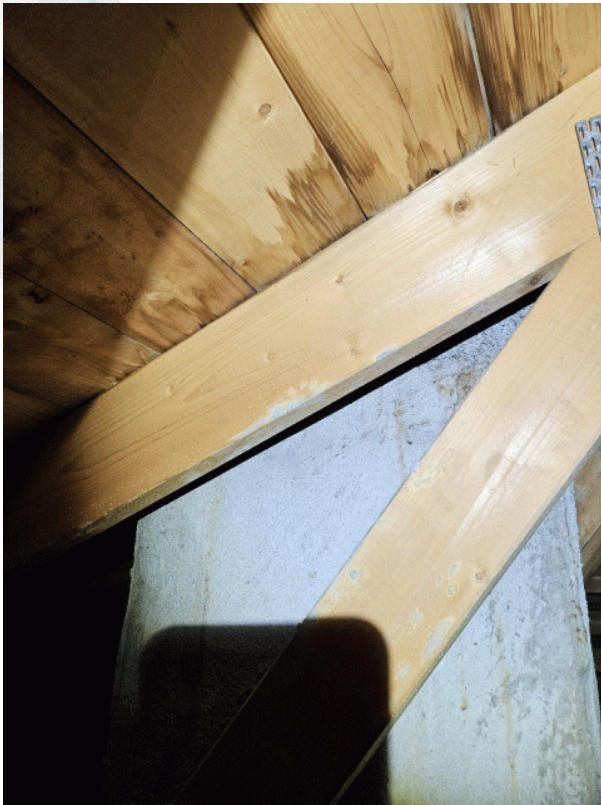
#### TG 2 4.2 Undertak, lekter og yttertekking (taktekkingen)

Det er noe fuktskjolder på undertaket rundt skorstein, det ble utført fuktmåling av fuktskjolder hvor det ble målt normale fuktverdier på befaringdagen. Ytterligere undersøkelser må gjøres. TG2

Det er fuktskjolder på skorsteinen på krypeloft, skorstein er fra byggeår. TG2

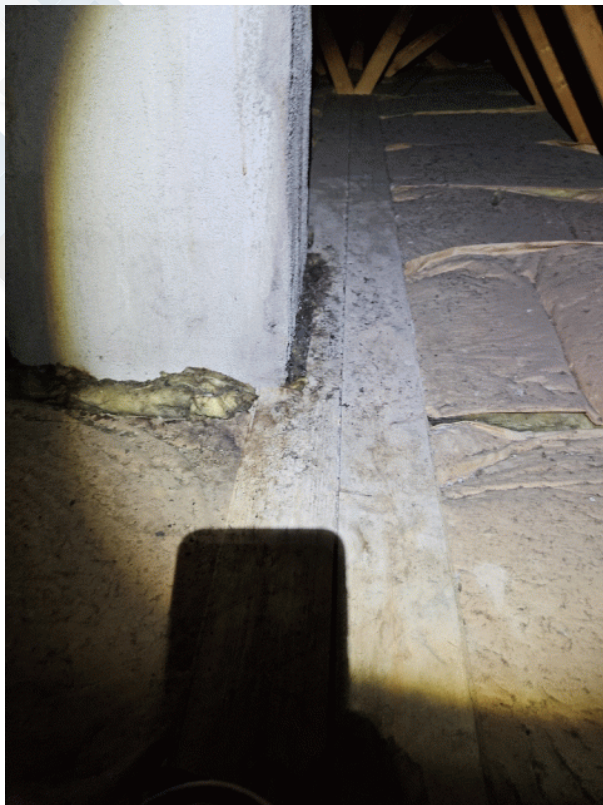
### TG 2 5.1 Loft (konstruksjonsoppbygging)

Det er påvist lekkasjer, fuktskjolder, kondens og lignende ved piper, overganger, i bjelker eller takluker.

Det er noe fuktskjolder på undertaket rundt skorstein, det ble utført fuktmåling av fuktskjolder og ikke avdekket forhøyde fuktverdier. Ytterligere undersøkelser må gjøres. TG2

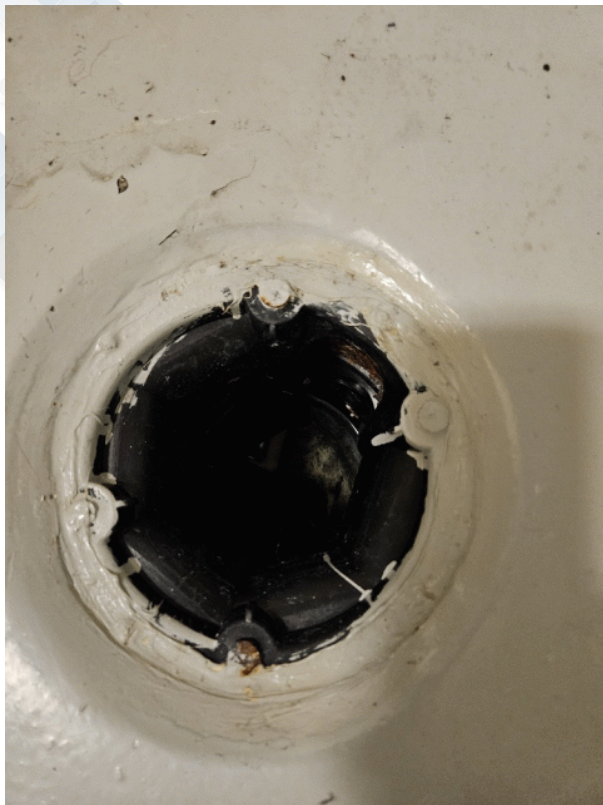
## 7.1.2 Overflate gulv

Det er stedvis avflassing av maling og det ble fuktsøkt forhøyde fuktverdier på gulvet. TG2

Det ble søkt etter fukt på tilgjengelige på betonggulvet der det avdekkes forhøyde fuktverdier. TG2

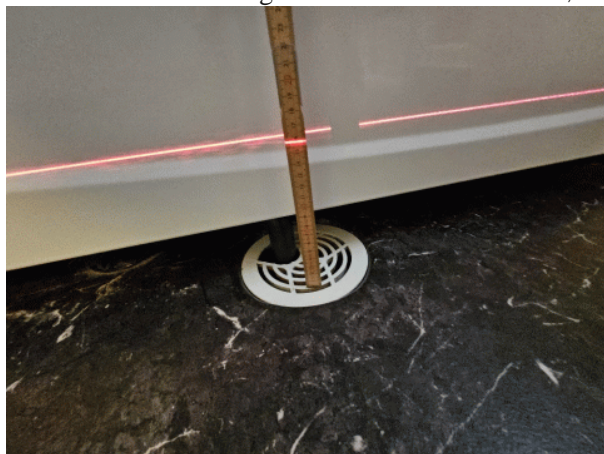
### TG 2 7.2.2 Overflate gulv

Det ble utført en enkelt test av overflatene, der det registreres ikke tilfredsstillende fall på gulv mot sluk. TG2  
Vinylbelegget har passert mer enn sin forventet levetid. TG2

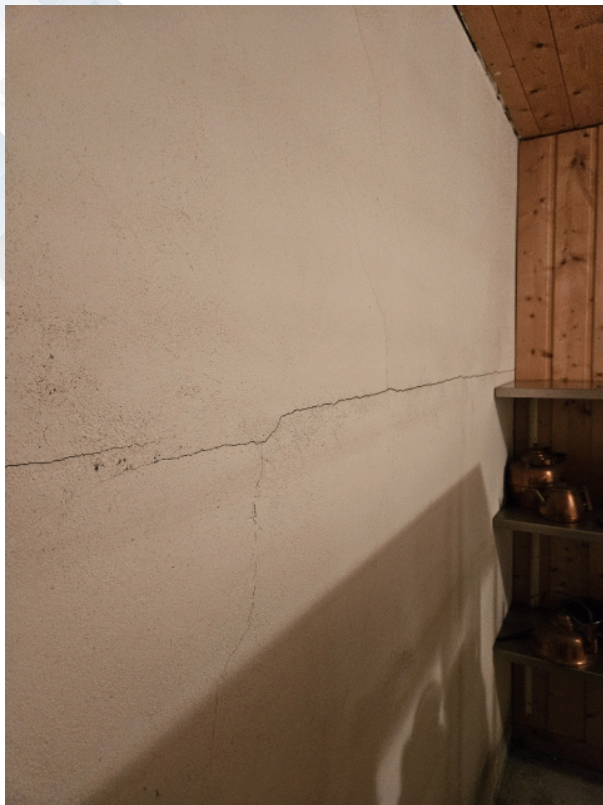
Det er setningssprekker i kjellerbodvegger. TG2

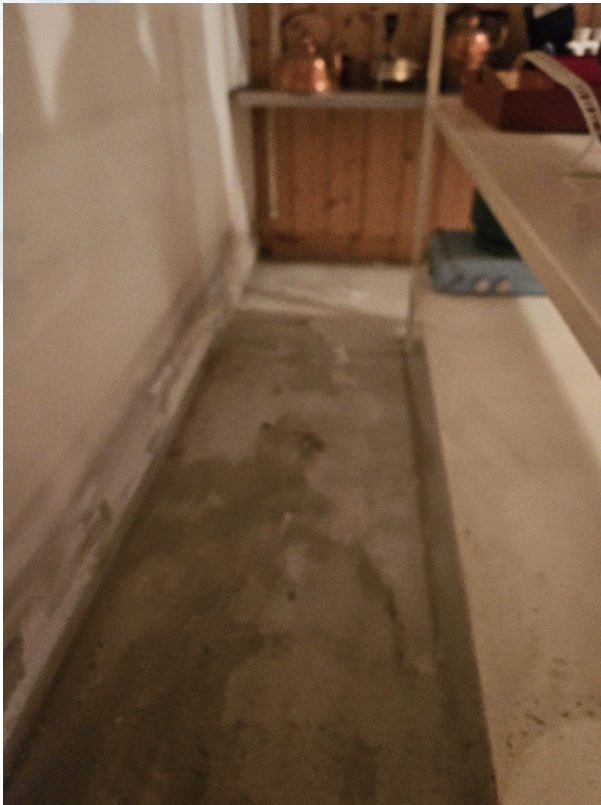
**TG 2** 9.1.2 Gulvets overflate

Det er stedvis, knirk, setningsprekker og noe avflassing av maling på betonggulvet i bod, laminatgulv og vegg til veggteppe har bruksslitasje, TG2

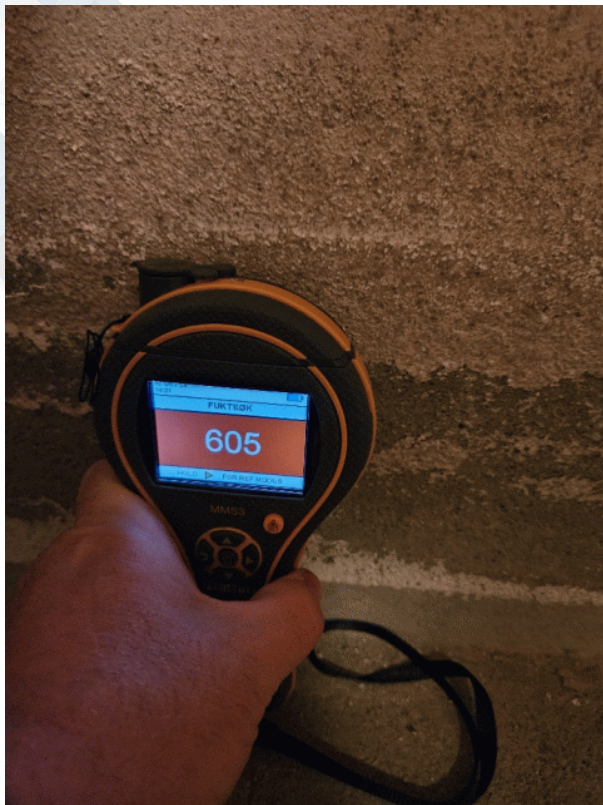
### TG 2 9.1.3 Fuktmåling og ventilasjon

Det ble utført fuktsøk på tilfeldig utvalgte steder på betonggulvet og bodvegger hvor det avdekkes høye fuktverdier. Dette er en indikasjon på at det ikke ligger tettesjikt til grunn og at det kan være dreneringsvikt. TG2 Ytterligere undersøkelser må gjøres

**Merknader:** Utbedring av avflassing av maling på betongdekke og på nedre del av yttervegg i kjellerbod er anbefalt i nær fremtid men ikke ett strakstiltak da kjellerbod ikke er ett rom som brukes for varig opphold.

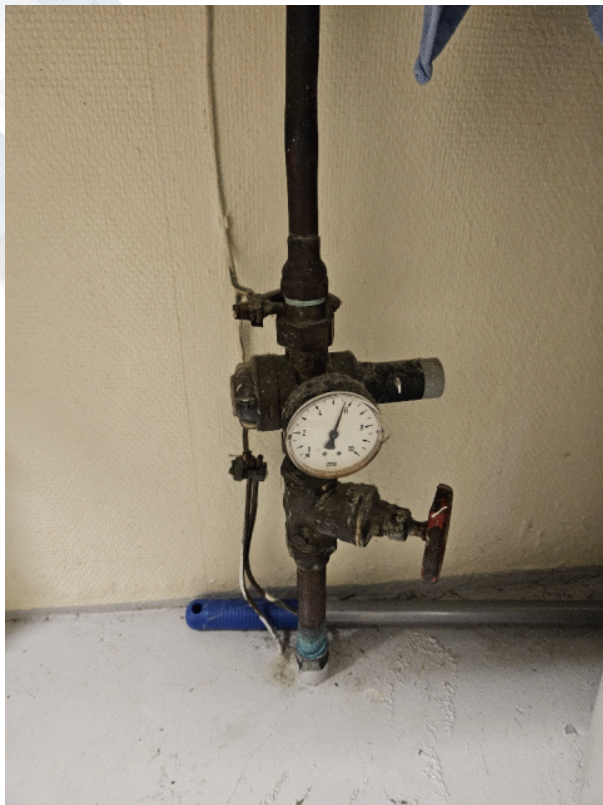
### TG 2 10.1 WC og innvendige vann- og avløpsrør

Det er noe korrosjon (irr) på kobberrør under kjøkkenbenk og på vaskerom. TG2
