Tilstandsrapport

Enebolig

Måltrostveien 17, 3370 VIKERSUND

Befaringsdato: 19.08.2024

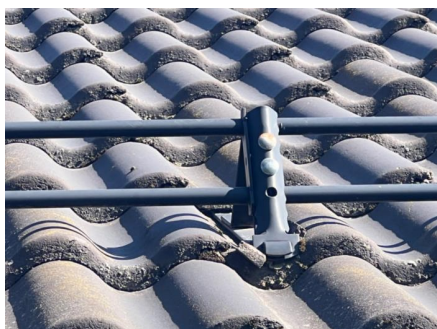
Taktekking

- Det er enkelte knekte taksten.

- Knekte takstein må skiftes.

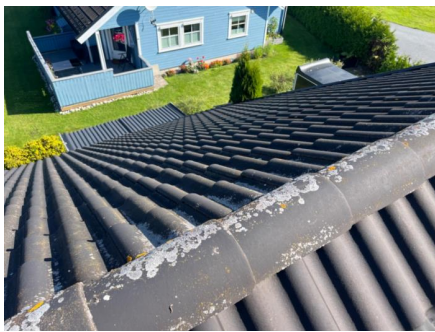
Nedløp og beslag

- Det mangler snøfangere på hele eller deler av taket, noe som var krav på byggemeldingstidspunktet.
- Mer enn halvparten av forventet brukstid er passert på renner/nedløp/beslag.

Mangler snøfangere på nordvendt tak.

- Det må monteres snøfangere for å oppfylle byggeårets krav.
- Andre tiltak:

Lokal utskifting og utbedring av takrenner må påregnes for å holde disse tette.
Spesielt utsatt er takrenneskjøter.

Kostnadsestimat: 10 000 - 50 000

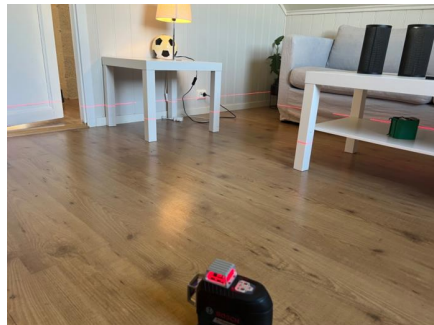
TG 2 Radon

Det er ikke foretatt radonmålinger og bygget er heller ikke utført med radonsperre.

For å lukke avviket må det gjennomføres målinger i boligen, som viser under anbefalte grenseverdier. Området er kartlagt som usikkert på NGUs kart.

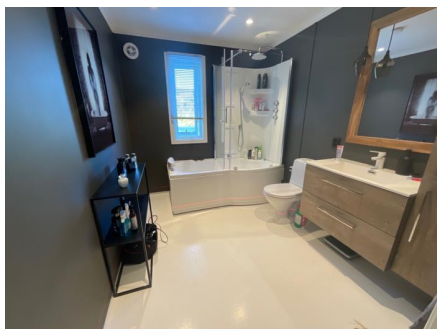
TG 2 Overflater vegger og himling

- Det er vindu/dør med ikke fuktbestandige materialer i våtsonen (ved vask, dusj, badekar, osv.), løsningen eller byggematerialet er uegnet

- Uegnede materialer må fuktbeskyttes/utskiftes.

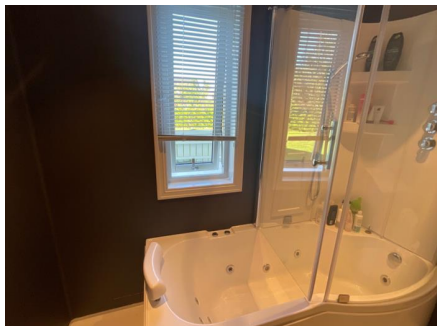
TG 2 Overflater Gulv

- Det er påvist at gulvoverflaten har sprekker.
- Det er påvist at høydeforskjell fra topp slukrist til gulv/synlig topp membran ved dørterskel er mindre enn 25 mm.

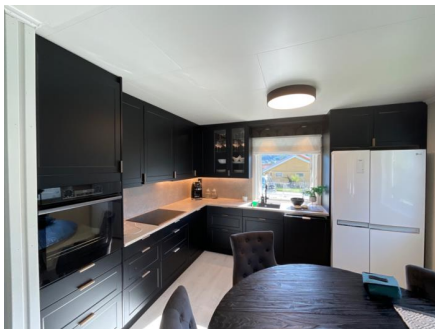
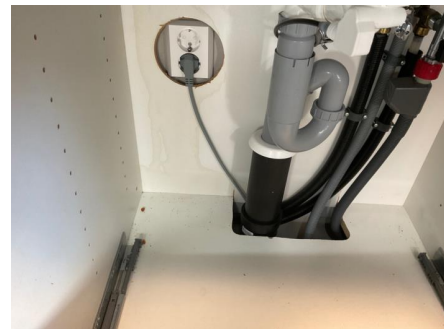
- Det er ikke påvist tegn på at det er montert lekkasjedeteksjon ved oppvaskmaskin/oppvaskkum, dette er et krav på kjøkkenet ut ifra alder.

Tegn til fuktskjolder på innredning under vask. Ikke registrert fukt ved kontroll.

- Det bør monteres lekkasjedeteksjon ved oppvaskmaskin/oppvaskkum.
