Tilstandsrapport

Enebolig

Måltrostveien 17, 3370 VIKERSUND

Befaringsdato: 19.08.2024

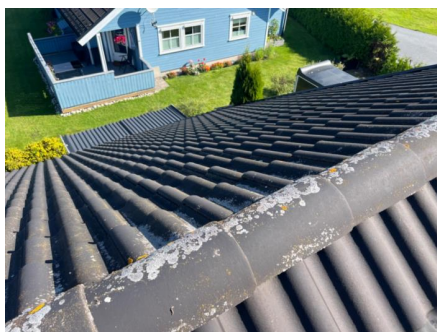
Nedløp og beslag

Mangler snøfangere på nordvendt tak.

Lokal utskifting og utbedring av takrenner må påregnes for å holde disse tette.
Spesielt utsatt er takrenneskjøter.

Kostnadsestimat: 10 000 - 50 000

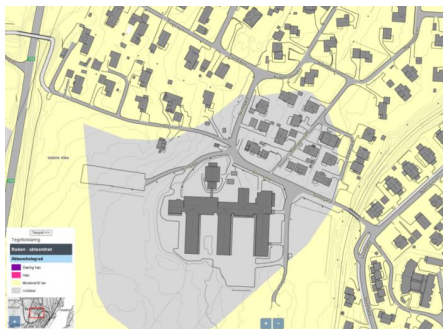
TG 2 Radon

Det er ikke foretatt radonmålinger og bygget er heller ikke utført med radonsperre.

For å lukke avviket må det gjennomføres målinger i boligen, som viser under anbefalte grenseverdier. Området er kartlagt som usikkert på NGUs kart.

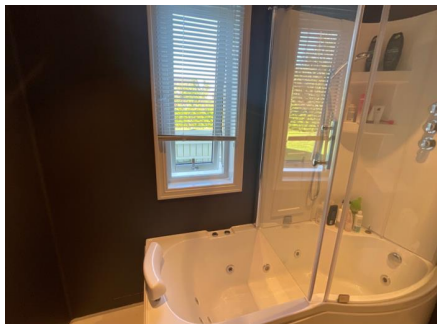
Overflater Gulv

- Det er påvist at gulvoverflaten har sprekker.
- Det er påvist at høydeforskjell fra topp slukrist til gulv/synlig topp membran ved dørterskel er mindre enn 25 mm.

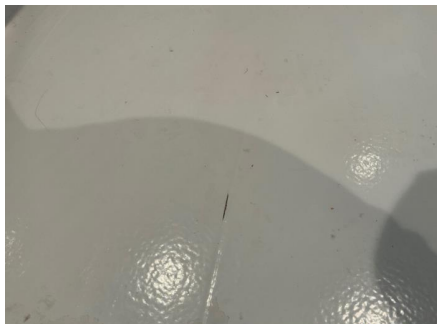
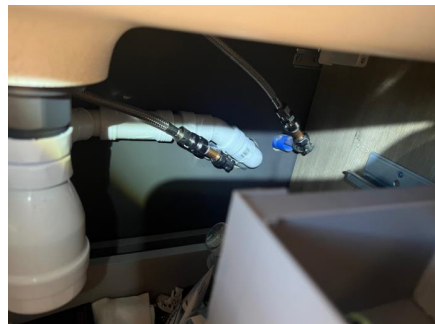
- Mer enn halvparten av forventet brukstid er passert på membranløsningen.
- Sluk har begrenset mulighet for inspeksjon og rengjøring.
- Det er avvik:

Badekar ble ikke demontert under befaring, slik at sluk er ikke kontrollert.
Registrert sprekk i sveiseskjøt i belegg. Dette kan derfor være utett.
Rørføringer til vask er ikke tettet tilstrekkelig mot vegg.

Belegg bør vurderes skiftet ut.
Sluk må kontrolleres og rengjøres.
Rørføringer må tettes tilstrekkelig.
