# Tilstandsrapport

Andelsleilighet

Pellygata 8, 1706 SARPSBORG

Befaringsdato: 01.09.2025

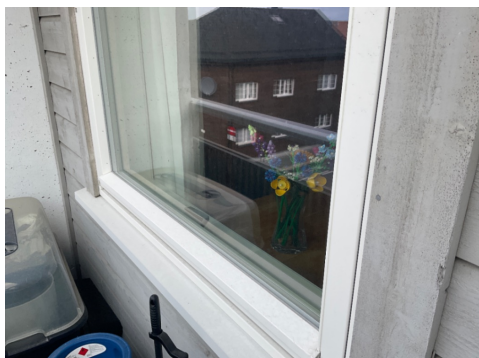
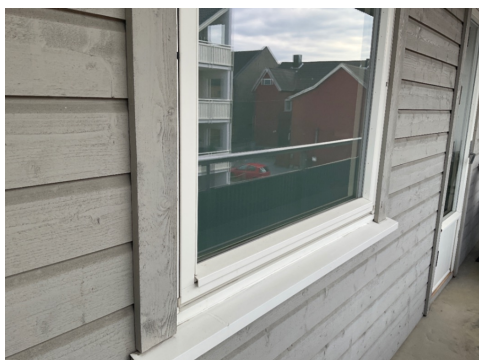
### TG 1 Vinduer

Vinduer med rammer og karmen i tre med isolerglass fra 2012.

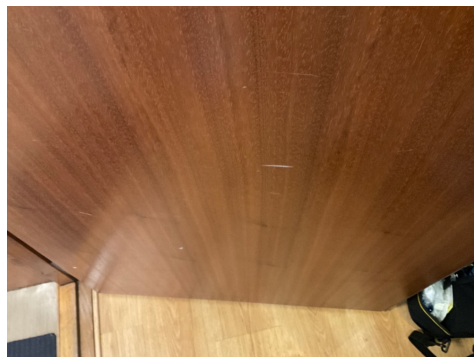
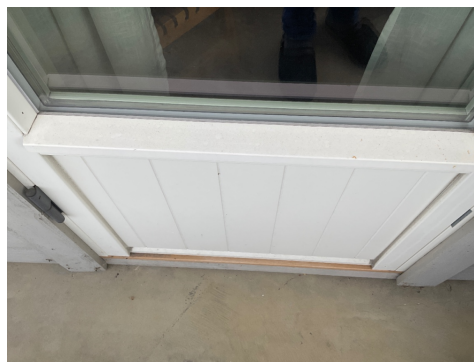
### TG 2 Dører

Ytterdør i tre fra 1975.

Balkongdør i tre med stort glassfelt med isolerglass fra 2012.

Enkelte sår/merker på dørblad til ytterdør.

Lokal utbedring. Det noteres at dette er vedlikehold som borettslaget normalt sett har ansvaret for.

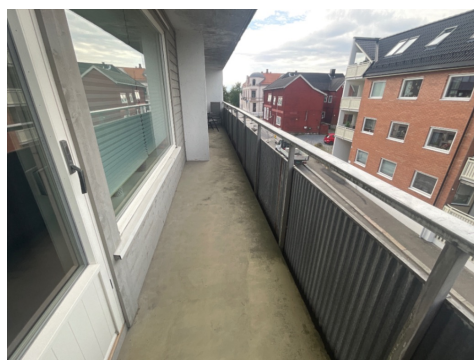
### TG 1 Balkonger, terrasser og rom under balkonger

Fra stue og soverom er det adgang til balkong på 17 kvm.

Rekkverkshøyde er målt til ca. 107 cm og er innenfor dagens krav.

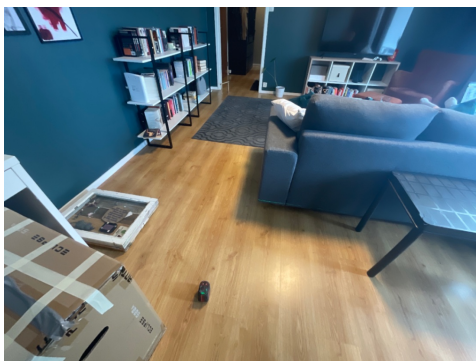
Etasjeskillere av betong.

Det er målt med nivålaser som viser at etasjeskillere/gulv er innenfor referanseverdier i henhold til dagens forskrift.

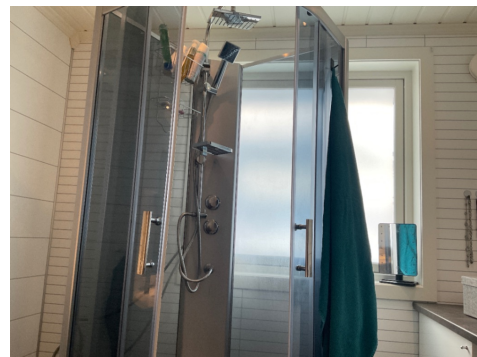
## ! TG 2 Overflater vegger og himling

Flisimiterte plater på vegger og malt mdf panel i taket.

- Det er vindu/dør med ikke fuktbestandige materialer i våtsonen (ved vask, dusj, badekar, osv.), løsningen eller byggematerialet er uegnet.

Ikke nødvendig med tiltak da dusjkabinett beskytter vinduet mot vannbelastning. Tilstanden må dog overvåkes.

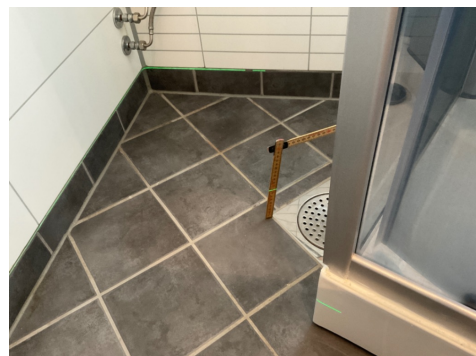
## ! TG 2 Overflater Gulv

Flislågt gulv med elektriske varmekabler. Fallforhold til sluk er målt til ca. 10 mm fra topp membran til topp av slukrist.

- Det er påvist at høydeforskjell fra topp slukrist til gulv/synlig topp membran ved dørterskel er mindre enn 25 mm.

- Til tross for avviket i fall/høydeforskjell til sluk, vil gulvet fortsatt kunne lede vann mot sluket, men med redusert effektivitet. Dette kan potensielt øke risikoen for vannansamling i enkelte områder av badet.

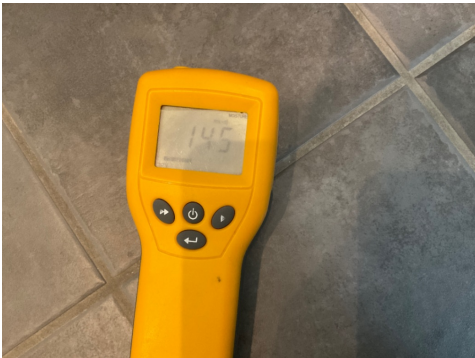
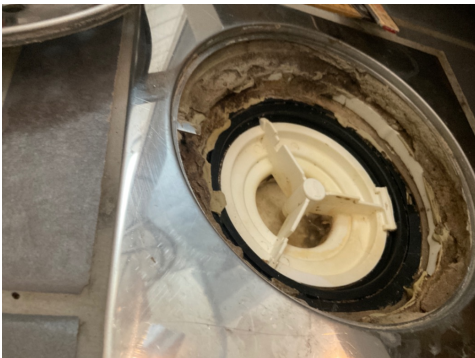
## ! TG 2 Sluk, membran og tettesjikt

Plastsluk.

Fuktmåler viser normale verdier.

- Mer enn halvparten av forventet brukstid er passert på membranløsningen.
- Det er påvist andre avvik:

Et våtrom har begrenset med levetid og i henhold til dagens forskrift er det begynnende høy alder på membran. Det benyttes dog dusjkabinett som gjør at rommet får svært liten vannbelastning med dagens bruk, og vil forlenge levetiden til våtrommet.

Det mangler dokumentasjon fra fagfolk på utførelse av vanntett sjikt/membran.

- Andre tiltak:
- Det er viktig å merke seg at levetiden til en membran varierer basert på kvalitet, installasjon og bruk. Eldre membraner kan bli sprø og sprekke opp, noe som fører til at de mister sin vanntettende funksjon. Dette kan resultere i vannlekkasjer gjennom vegger og gulv og fuktskader.

Tiltak er ikke nødvendig angående manglende dokumentasjon, dog får konstruksjonen avvik da det mangler. Det kan oppstå mangler og skjulte feil. Tilstanden må jevnlig overvåkes.

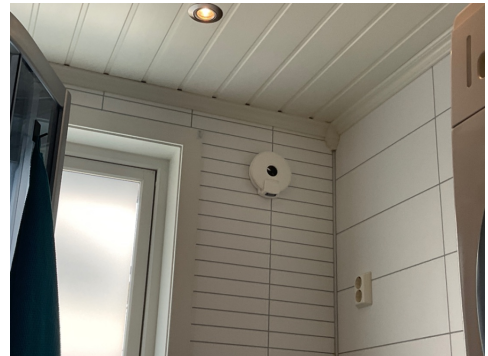
#### ! TG 1 Ventilasjon

Det er mekanisk avtrekk.

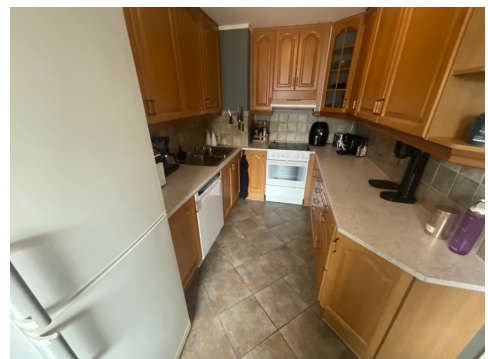
#### ! TG 1 Overflater og innredning

Kjøkkeninnredning med ukjent høy alder. Kjøkkenet har profilerte fronter og laminat benkeplate. Frittstående kjøll/frysenskap og komfyr, underbygget oppvaskmaskin.

Kjøkkenet er eldre, men har normal tilstand.

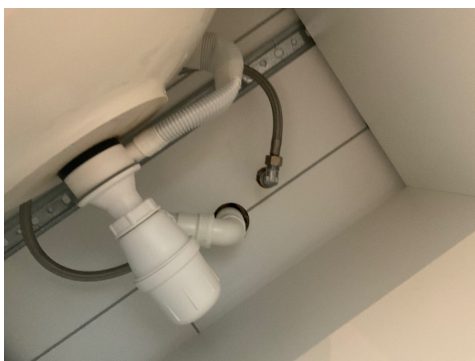
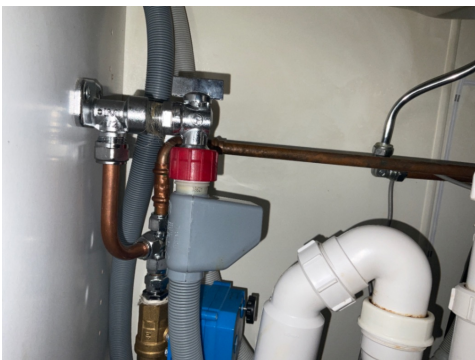
### ! TG 2 Vannledninger

Vannrør av flexislange, kobber og forniklet kobber.

Blanding av nyere og eldre vannrør.

- Mer enn halvparten av forventet brukstid er passert på innvendige vannledninger.

Gjelder kun de eldste rør.

- Det er ikke behov for utbedringstiltak siden anlegget fungerer i dag, men ut ifra alder kan skader plutselig oppstå på eldre anlegg.

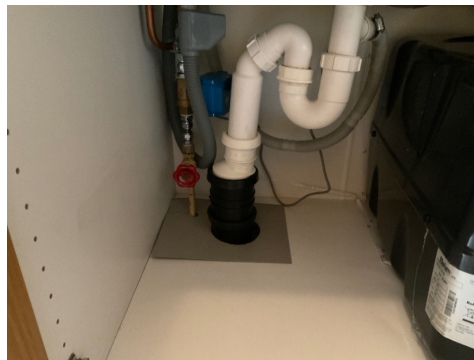
### ! TG 2 Avløpsrør

Avløpsrør av plast.

Blanding av nyere og eldre avløpsrør.

- Mer enn halvparten av forventet brukstid er passert på innvendige avløpsledninger.

Gjelder kun de eldste rør.

- Det er ikke behov for utbedringstiltak siden anlegget fungerer i dag, men ut ifra alder kan skader plutselig oppstå på eldre anlegg.

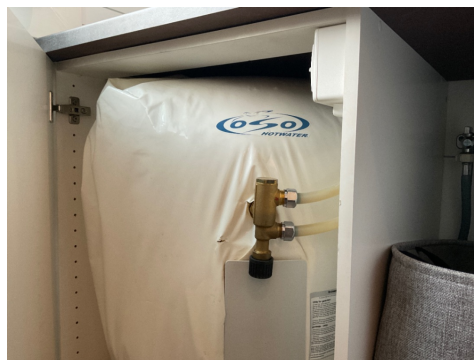
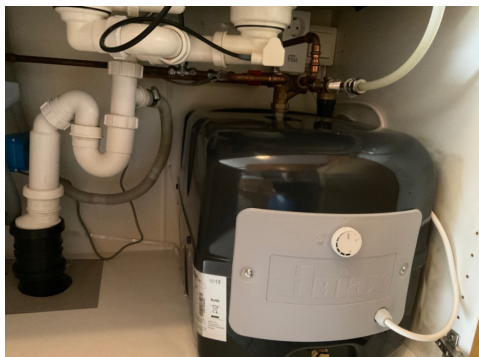
### ! TG 1 Varmtvannstank

Varmtvannsbereder på 28 liter fra 2024.

Montert i benkeskap på kjøkken.

Varmtvannsbereder på 120 liter fra nyere dato.

Montert på bad/vaskerom.

Avrenning er ok og begge beredere er tilkoblet egen koblingsboks iht. forskrifter.
