Tilstandsrapport

Enebolig

Myrullveien 24, 6518 KRISTIANSUND N

Befaringsdato: 24.10.2024

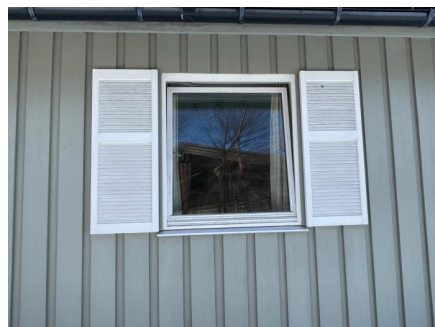
Vurdering av avvik:

- Det er avvik:

Det bør regnes med å bytte ut noen vinduer om noen år.

Vinduer som har defekte, bør bytte stoppere.

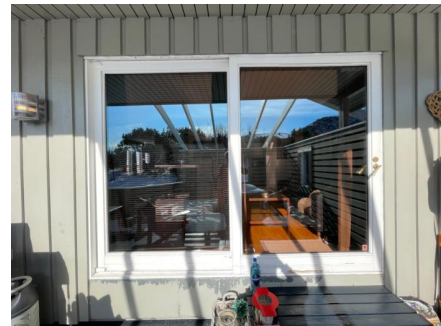
TE 1 Dører

Ytterdør som malt isolert tre-fyllingsdør med sidefelt i 2-lagsglass.

Vurdering av avvik:

- Det er avvik:

- Tiltak:

Det bør regnes med å bytte ut noen dører / balkongdører om noen år.

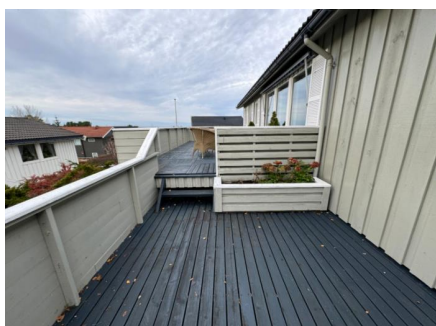
TG 1 Balkonger, terrasser og rom under balkonger

Terrasse mot vest med utgang fra stue i overflatebehandlet terrassevord. Fundamentert med støpte fundamenter og tresøyler. Plastet dekke med trelemmer. Rekkverk med liggende kledningsbord.

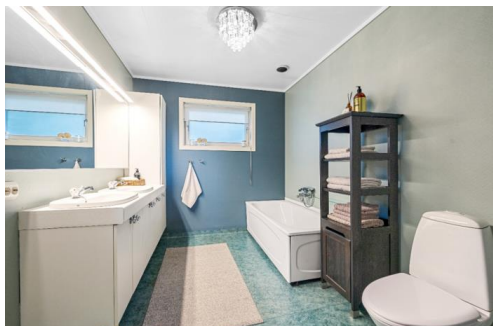
HOVEDETASJE > BAD

TG 2 Overflater vegger og himling

Vurdering av avvik:

- Det er avvik:

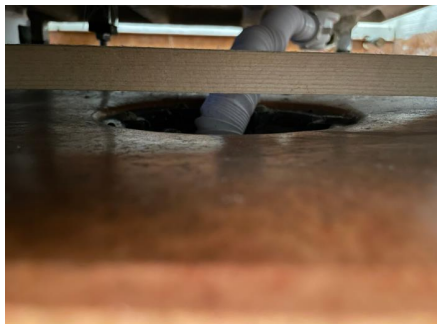
Vurdering av avvik:

- Det er avvik:

Det nærmer seg behov for oppgradering av gulvet / badet.
