Tilstandsrapport

📍 Stapperudvegen 82, 2390 MOELV

gnr. 367, bnr. 103

Andelsleilighet - Byggeår: 1976

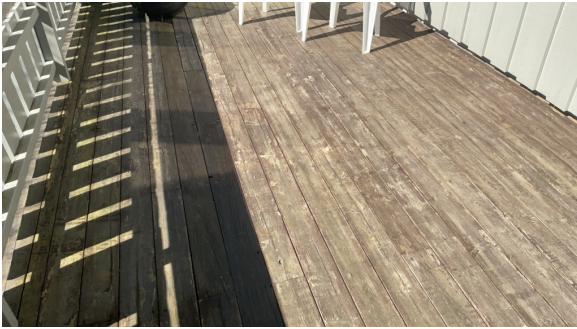
- Det er værslitt/oppsprukket trevirke/trepener.

Slitasje på overflater.

- Lokal utbedring/utskiftning bør utføres.

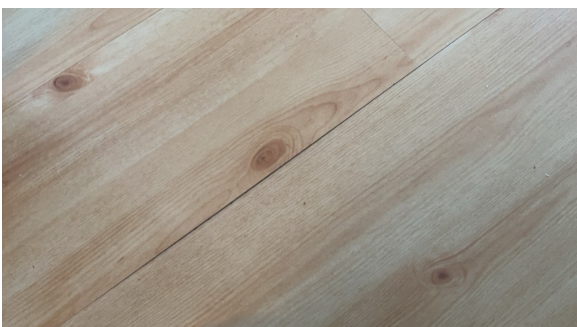
- Det er påvist skader på overflater.

Gulv er feilmontert enkelte steder, undergulvet skal være plant i henhold til de fleste monteringsanvisninger. Avviket kan forkorte brukstiden og knirk kan lettere oppstå.

Laminat glipper opp i skjøter enkelte steder.

- Gjennomføre ytterligere undersøkelser og foreta utbedring av skade.

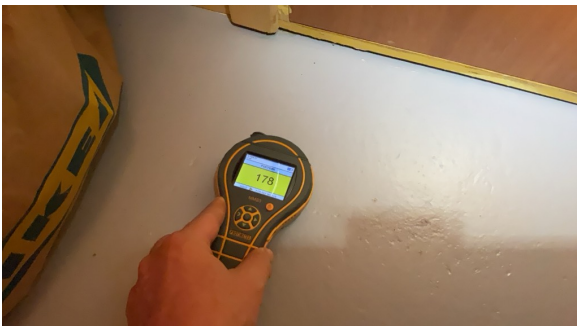
Med enkle fuktsøk ble det ikke registrert unormale verdier.

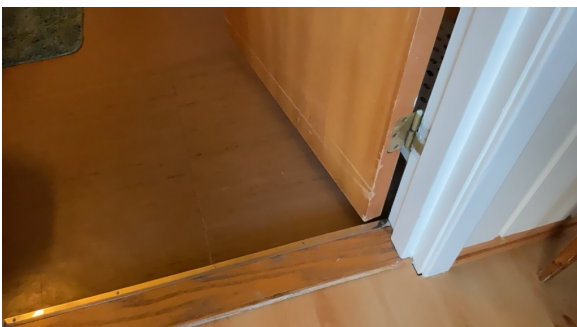
- Det er påvist avvik som tilsier at det bør foretas tiltak på enkelte dører.

Slitasje på dører.

- Det bør foretas tiltak på enkelte dører.

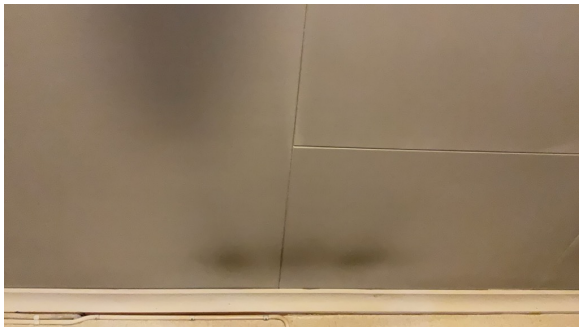
Misfarging i himling over stråleovn.

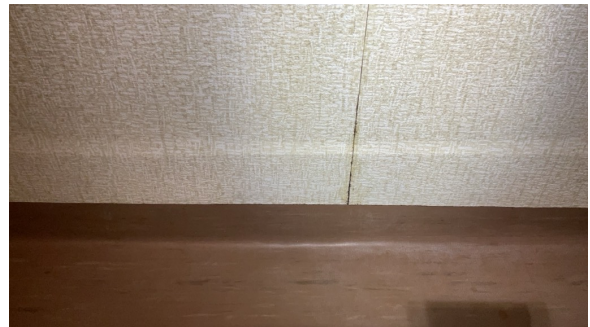
- Tapetskjøter er ikke tette

- Utette skjøter i våtromstapet kan føre til at fuktighet trekker inn og skader konstruksjonene bak tapetet.

Tapetskjøter er ikke tette.

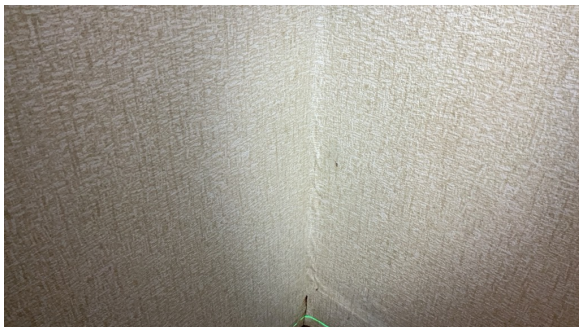
Tapet løsner i hjørner.

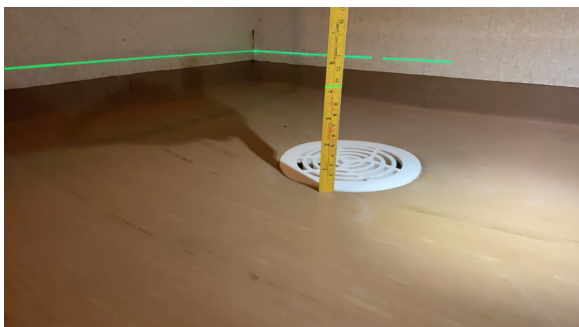
Målt fall til sluk: 55mm

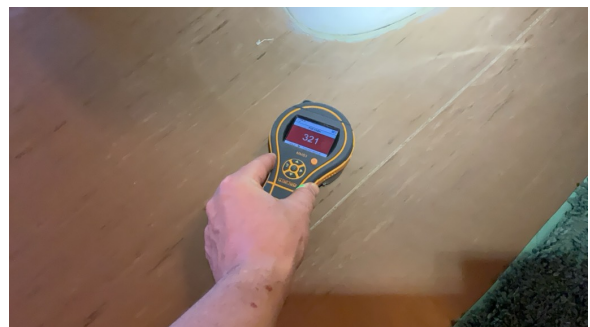
Med enkle fuktsøk ble det registrert områder med noe forhøyet verdi

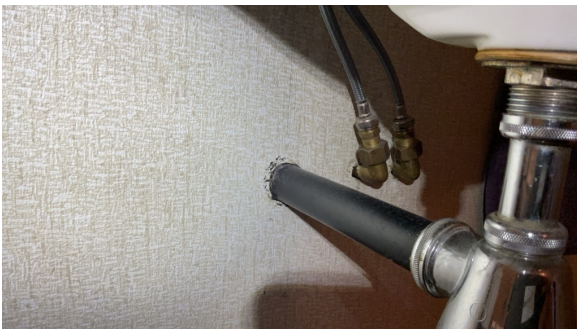
- Det er påvist mangelfull/feil utførelse rundt rørgjennomføringer e.l. som gir fare for fukt i konstruksjonen i våtsone.
- Mer enn halvparten av forventet brukstid er passert på membranløsningen.
- Mer enn halvparten av forventet brukstid er passert på slukløsningen.

Membran har begrenset restlevetid, fritt vann på gulv/vegg frarådes.

Utettheter rundt rørføringer.

Kostnadsestimat er vurdert ut fra full renovering av våtrommet.

Kostnadsestimat: 200 000 - 500 000

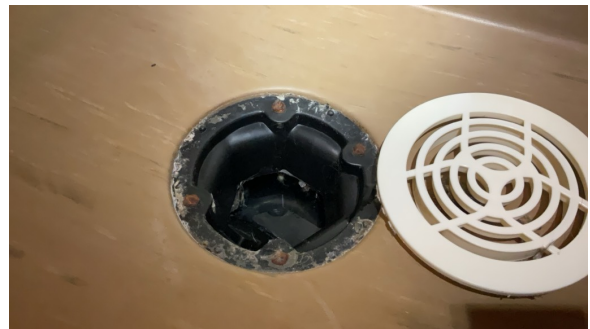
Kontroll av sluk.

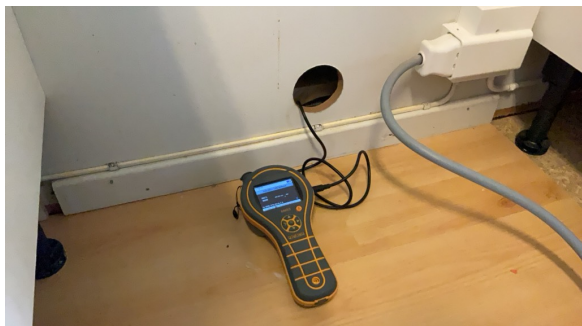
Hulltaking utført fra tilstøtende rom.

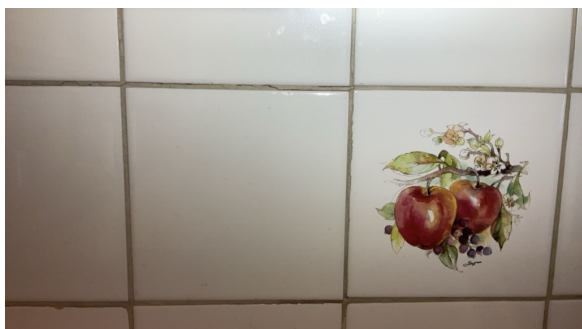
- Det er påvist skader på overflater/kjøkkeninnredning utover normal slitasjegrad.

Sprekker i flisfuger

- Det må påregnes lokal utbedring/utskiftning.

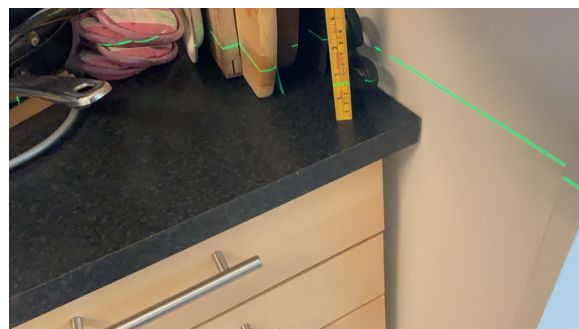
Fuktskjolder/svelling i bunnplate i benkeskap. Innredning er montert sjeivt.

Målt skjevhet på innredning: 10mm.

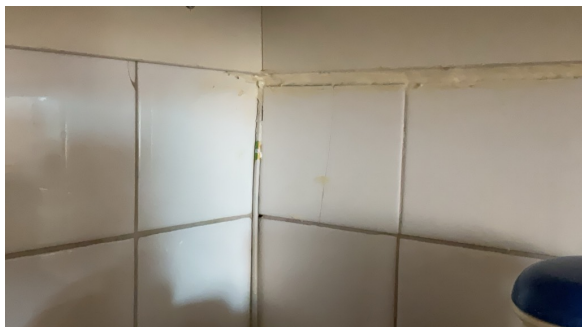
Sprekk i flis

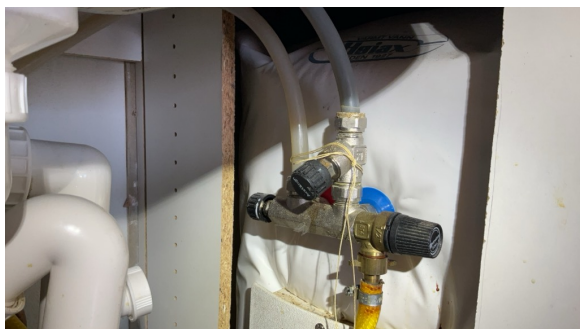
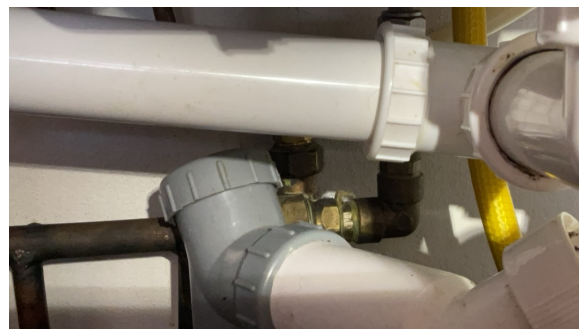
Irr/korrodering på kobling.

- I forbindelse med oppgradering av våtrom vil det være naturlig med utskiftning av rør.

Dersom vanntemperaturen ut fra varmtvannsberederen er høyere enn 70 °C, eller dersom man er i tvil om temperaturen, anbefales å montere et minst 0,5 meter langt kobberør, mellom tilknytningspunktene til berederen og PEX-røret.

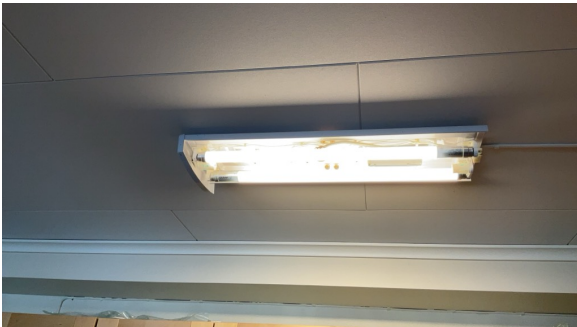
Armatyr på kjøkken mangler deksel.

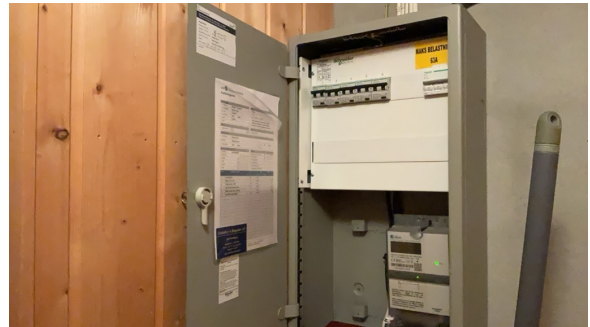
Sikringsskap plassert på bod.

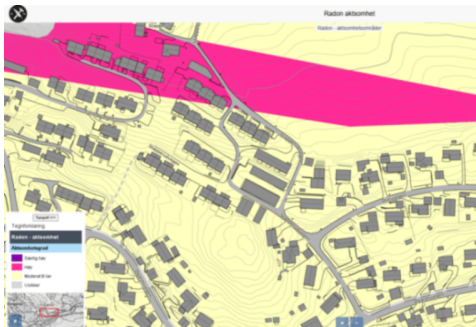
Bygningen ligger i et område som er definert med moderat til lav aktsomhetsgrad i kartet.

- Det bør gjennomføres radonmålinger.
