# Tilstandsrapport

Enebolig

Gamleveien 42, 1534 MOSS

Oppdragsnr.: 21049-1757

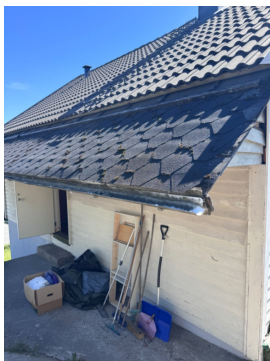
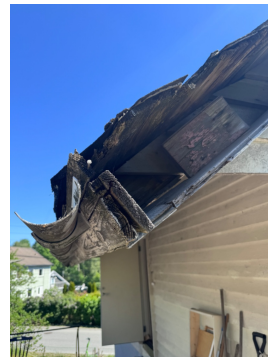
Det er registrert omfattende råteskader. Tekkingen og beslagløsningene har påviste utetheter og er tydelig nedslitt. Arbeidene er ikke utført fagmessig.

Det bør gjennomføres fullstendig utbedring eller utskifting av takutstikket, inkludert tekking og beslag, for å hindre videre råteskader og lekkasjer.

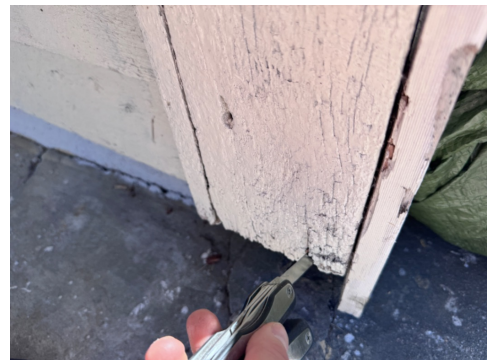
Råteskader

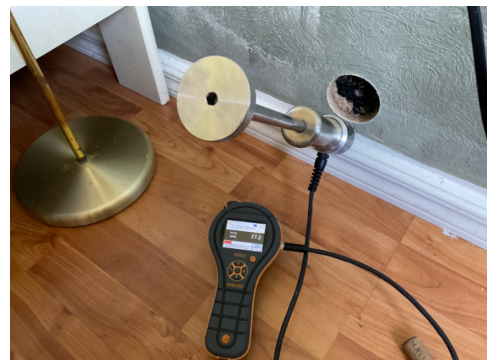
Undersøkelsen avdekket at det er benyttet sponplater som er limt direkte på treullsementplater, som ble brukt som isolasjonsmateriale ved oppføring. Platene viser tydelige tegn på fuktpåvirkning.

På bakgrunn av påvist forhold ble det utført fuktmåling med en hammerelektrode i bunnsvill som viste fuktinnhold i trevirke på 27,2 vektprosent.

27,2 vektprosent

Tiltak må sees i sammenheng med 'Drenering'

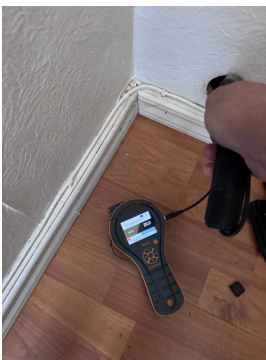
Konsekvensen av å ikke utbedre forholdet er økt risiko for sopp- og råteskader i konstruksjonen, noe som kan medføre omfattende reparasjonsbehov og redusert levetid for bygget.

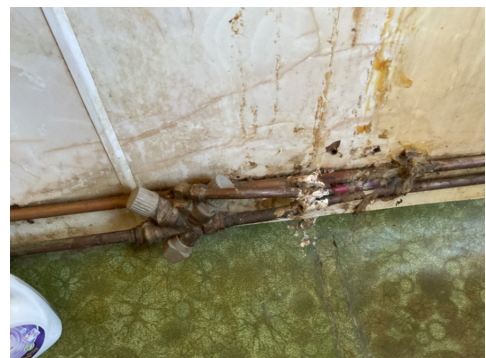
Det er påvist store skader på vannrørene.

Det bør påregnes full utskifting av vannledninger i boligen.
