Gamleveien 42, 1534 MOSS

**MOSS - MOSSESKOGEN -  
Frittliggende todelt enebolig -  
Vestvendt terrasse - Garasje -  
Renoveringsbehov**

# Tilstandsrapport

Befaringsdato: 20.05.2025

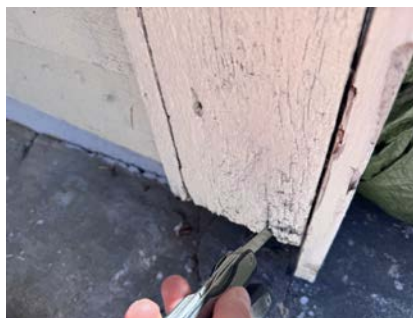
Avvik: Det er registrert omfattende råteskader. Tekkingen og beslagløsningene har påviste utettheter og er tydelig nedslitt. Arbeidene er ikke utført fagmessig.

Det er påvist ufagmessig utførelse av vannledninger.

Trappene bærer preg av høy alder og slitasje.

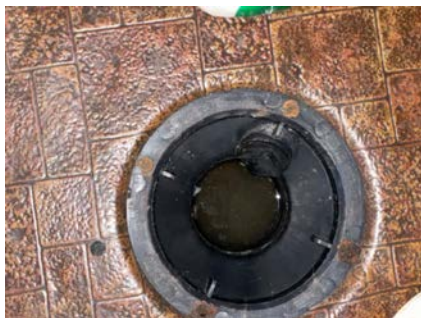
## 1. ETASJE > BAD

Avvik: Våtrommet må oppgraderes for å tåle normal bruk etter dagens krav.  
En må forvente generell oppgradering av våtrommets tettesjikt/membran for at våtrommet skal tåle en normal bruk etter dagens krav (tett våtsone). En samlet TG 3 for rommet er satt med bakgrunn i alder og manglende tetthet i våtsonen på rommet.

- Våtrommet må totalrenoveres. Alle forhold med tettesjikt, våtsone, sluk m.m. må dokumenteres.

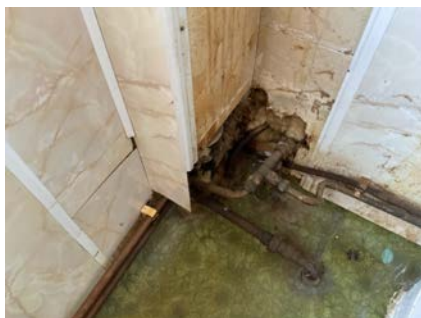
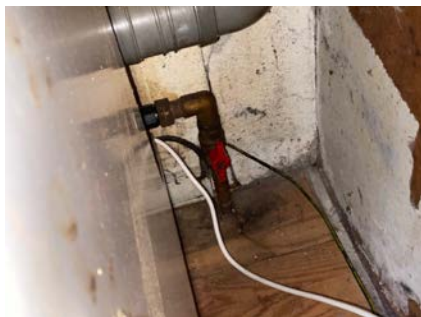
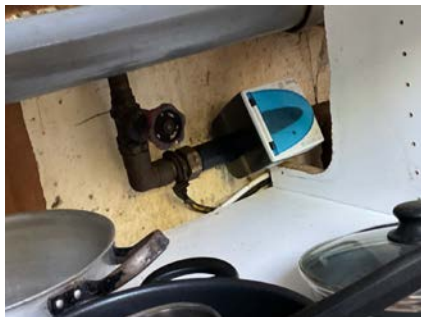
## ! TG 3 Avløpsrør

Avløpsrør av jern har rustskader

Avløpsrør av plast og støpejern fra byggeåret. Lufting av kloakk er ført ut og over tak. Staking kan gjøres via stakeluke på bad i 1.etasje.
