Gamleveien 42, 1534 MOSS

**MOSS - MOSSESKOGEN -  
Frittliggende todelt enebolig -  
Vestvendt terrasse - Garasje -  
Renoveringsbehov**

# Tilstandsrapport

Befaringsdato: 20.05.2025

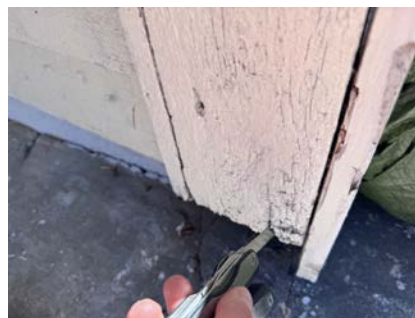
Avvik: Det er registrert omfattende råteskader. Tekkingen og beslagløsningene har påviste utettheter og er tydelig nedslitt. Arbeidene er ikke utført fagmessig.

Råteskader

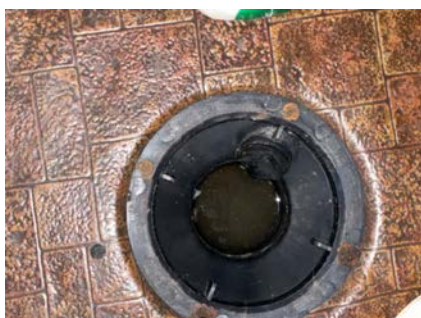
- Våtrommet må totalrenoveres. Alle forhold med tettesjikt, våtsone, sluk m.m. må dokumenteres.

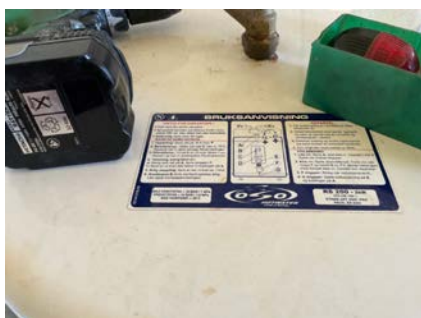
Avvik: Det er ikke påvist tilfredsstillende el-tilkobling av varmtvannstank iht. gjeldende forskrift.

Det bør etableres tilfredsstillende el-tilkobling etter gjeldende forskrift for å redusere risiko for varmgang og brann.

Varmtvannsberederen bør vurderes for utskifting grunnet alder, da eldre tanker har økt risiko for plutselig svikt eller lekkasje, noe som kan medføre vannskader.
