# Tilstandsrapport

Enebolig

Saunes 42, 4200 SAUDA

Oppdragsnr.: 20159-1391

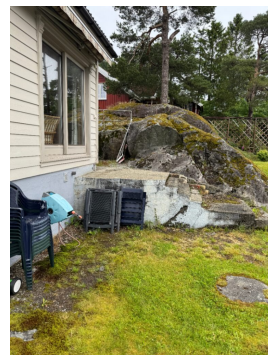
## ! TG 3 Utvendige trapper

Betongtrapp i hagen som mangler rekkverk og trappetrinn. Betongtrapp ved inngang er såpass lav at den trenger ikke rekkverk.

- Rekkverk må monteres for å lukke avviket.

Trapp fra betongdekke må bygges og rekkverk må monteres før avviket kan lukkes.
