Tilstandsrapport

Enebolig

Saunes 42, 4200 SAUDA

Rapportdato: 12.05.2026

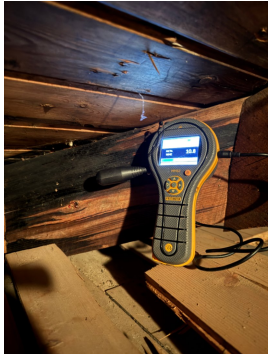
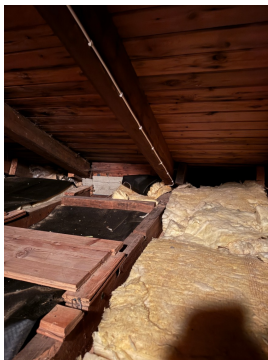
Det ble avdekket fuktskjolder rundt ett gammelt takvindu, som var forblendet. I tillegg ble det avdekket at en hovedsperr (gratsperr) var helt svart i nede ved takfot. Men utført fuktmåling viste at den nå var helt tørr. Golvet er isolert i senere tid. Taket har dårlig lufting da det er tettet igjen rundt alle kanter, men det er kaldtak-konstruksjon der taket får lufting uansett.

- Det er begrenset/dårlig ventilering av takkonstruksjonen.
- Det er påvist fuktskjolder/skader i takkonstruksjonen.

- Lokal utbedring bør utføres.
- Lufting/ventilering bør forbedres.
