# Tilstandsrapport

Fritidsbolig

Dalsjordevegen 13, 2825 GJØVIK

Befaringsdato: 09.04.2025

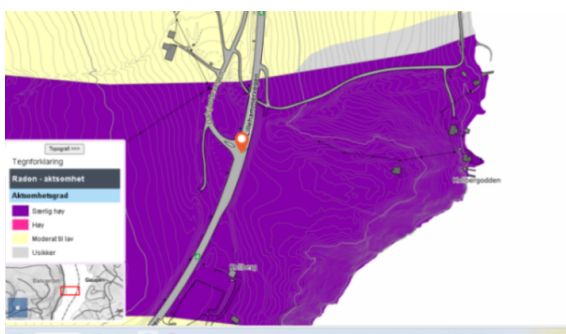
## Vurdering av avvik:

- Det bør gjennomføres radonmålinger.

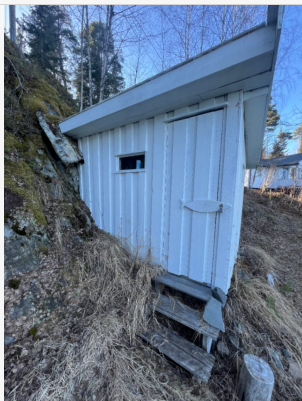
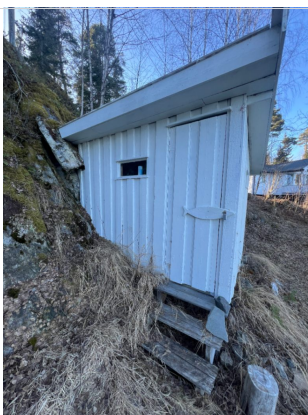
## Bod

Bygning oppsatt på enkel fundamentering i tradisjonelt bindingsverk. Utvendig kledd med malt trepanel. Tak tekket med stålplater. Bod er ikke teknisk vurdert på linje med bolighuset. Tilstandsgrad er derfor ikke angitt. Bygningen har vedlikeholdsbehov.

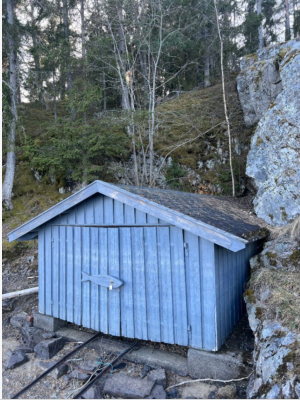
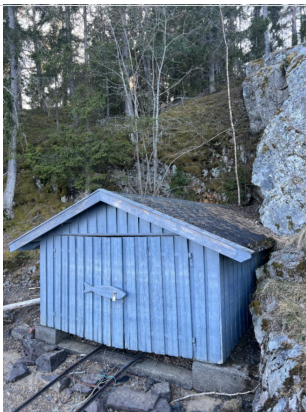
## Båthus

Bygning oppsatt på enkel fundamentering i tradisjonelt bindingsverk. Utvendig kledd med malt trepanel. Mønet saltak teknet med stålplater. Båthus er ikke teknisk vurdert på linje med bolighuset. Tilstandsgrad er derfor ikke angitt. Bygningen har vedlikeholdsbehov.
