Tilstandsrapport

📍 Holmestrandgata 15 , 0468 OSLO

gnr. 222, bnr. 170, snr. 50

Rapportdato: 26.03.2026

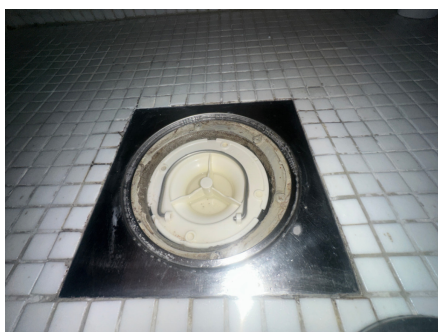
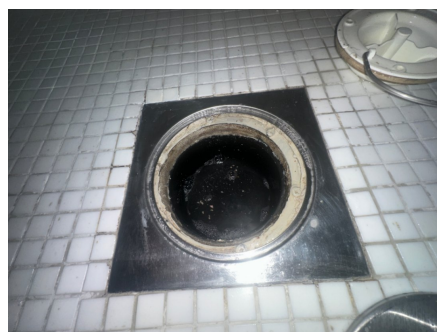
Sluk i plast plassert i dusjssonen. Det er uvist hva slags type membran som er benyttet som tettesjikt.

TG settes ut i fra manglende dokumentasjon på utførelse av tettesjikt i gulv og vegger.
Ref: NS3600

Sluk i plast, plassert i dusjnise

Ved manglende dokumentasjon på arbeid, kan man ikke bekrefte utførelse på konstruksjoner. Tettesjikt i gulv og vegger anses som en risiko konstruksjon. Fremskaffelse av dokumentasjon fra utførende anbefales.

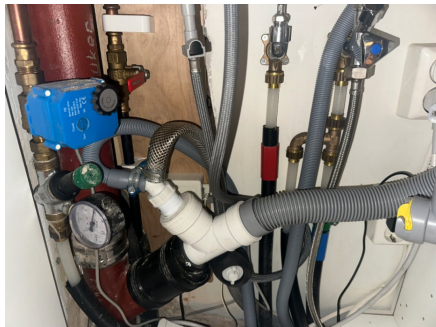
Det mangler tettemuffer i enden av varerør på rør-i-rør-system på kjøkken.
Ved manglende monterte tettemuffer,
vil evt. lekkasjevann renne ut på kjøkken.

Rørpropplegg i kjøkkenbenk med Waterguard

Montering av tettemuffer på vannrør,
i kjøkkenbenk bør påberegnes.
Utette varerør kan forårsake vannskader,
på tilstøtende konstruksjoner.
Selv om det er montert Waterguard/lekkasjestopper.
