# Tilstandsrapport

📍 Kattåsen 2, 4737 HORNNES  
📖 EVJE OG HORNNES kommune  
# gnr. 29, bnr. 53

Befaringsdato: 09.12.2024

## Fritidsbolig - Byggeår: 1975

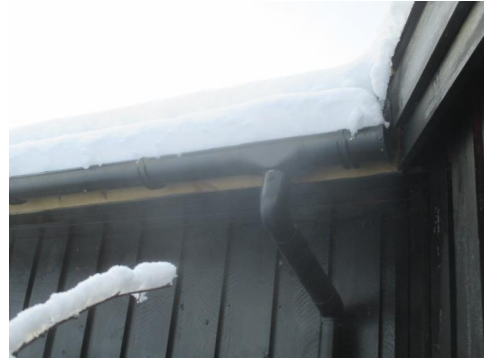
Pannebord er blitt byttet.

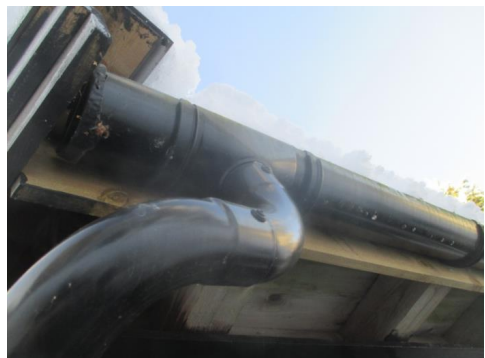
Nyere takrenner med tilhørende deler.

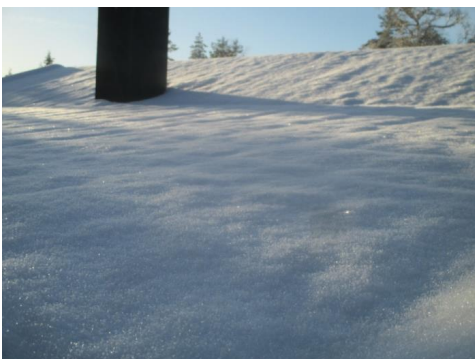
Dekket av snø.

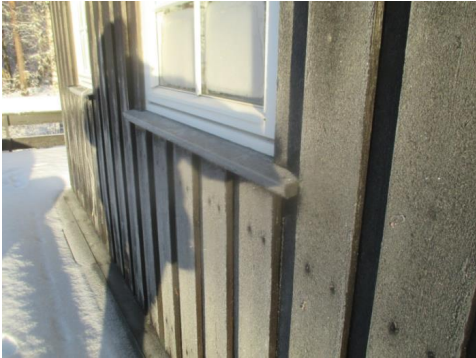
Deler av kledningen med tilhørende belistninger.

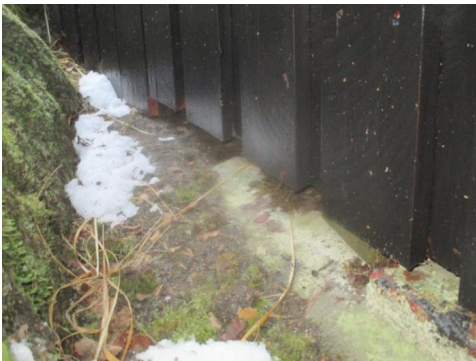
Kledning ligger nær bakkenivå.

Tiltak bør beregnes for å unngå oppsug av fuktighet og dermed skader i nedre del av kledningen.

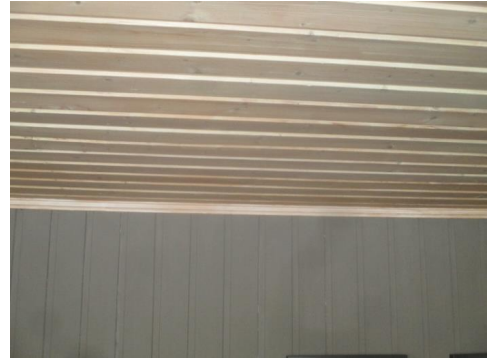
Noe nedbøyning av himling i opprinnelig del.

Fungerer med dette avviket. Anbefaler at det blir laget til en inspeksjonsluke i opprinnelig del for muligheter for kontroll av kaldtloftet ved jevne mellomrom.

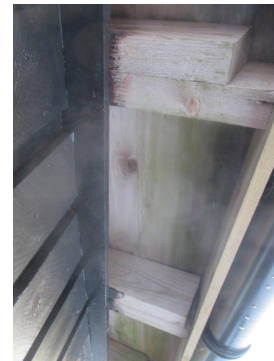
Deler av gesimsen på baksiden av hytta er ikke ferdigstilt.

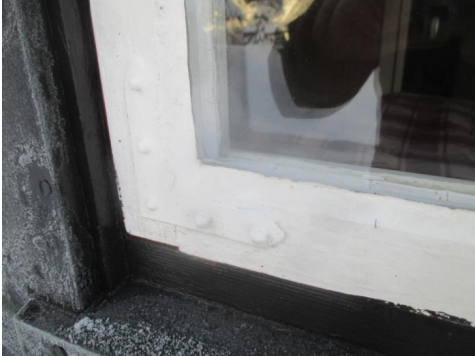
- Karmene i vinduer er slitte og det er sprekker i trevirket.

Eldre vindu med koblet glass.

En del vedlikehold må beregnes på denne type vinduer med enkelte utskiftninger på noe sikt på grunn av normal slitasje og elde.

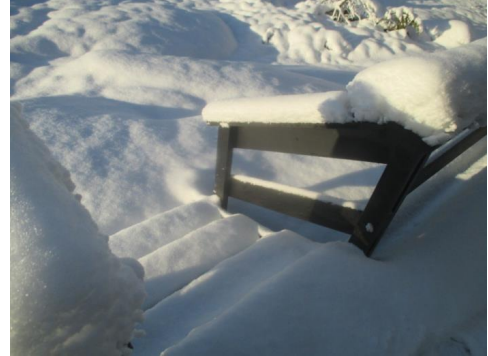
Trapp ned i fra terrasse.

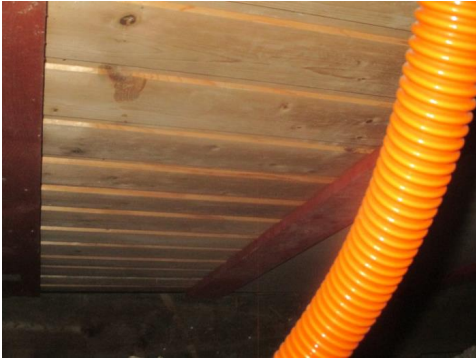
Stubbloft av bord.

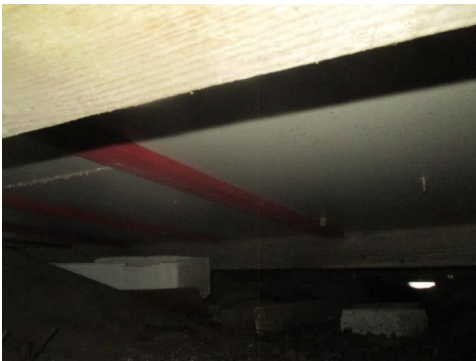
Rommene fungerer greit med disse høydeforskjeller. En må følge med på bjelkelag og stubbloft i bakkant på tilbygget med tanke på skader.

Stubbloft av plater på tilbygget del.

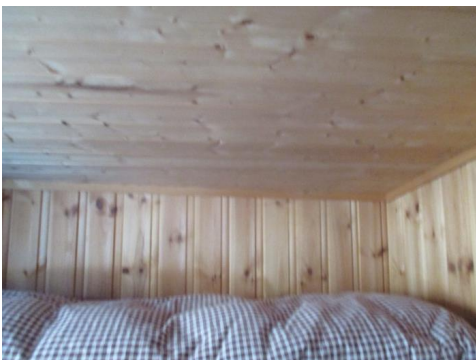
- Det er målt høydeforskjell på mellom 15-30 mm gjennom hele rommet. Tilstandsgrad 2 gis med bakgrunn i standardens krav til godkjente måleavvik.
- Det er avvik:

Skjevheter vises også i himling på soverommet.

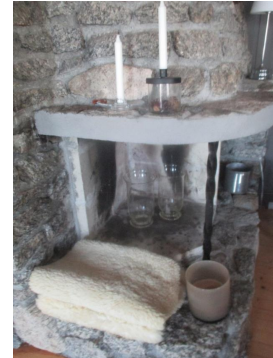
Åpen peis.

Se selger sin egenerklæring vedrørende sotluke.

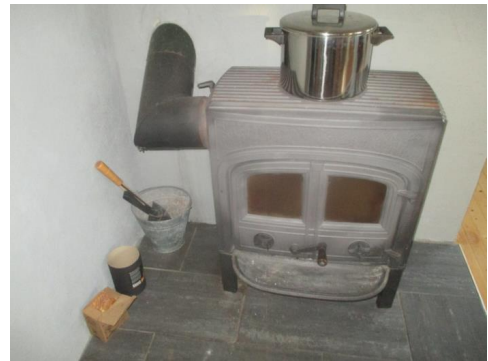
Vedovn i stue.

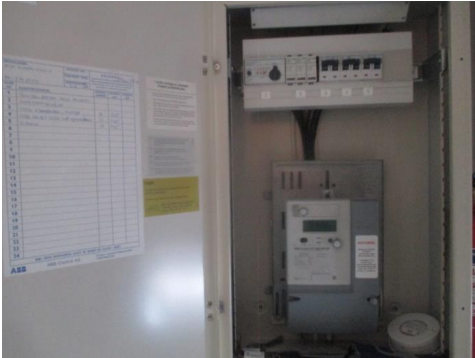
Sikringskapet er plassert i gangen.

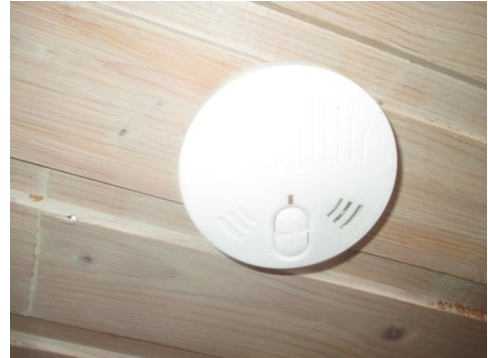
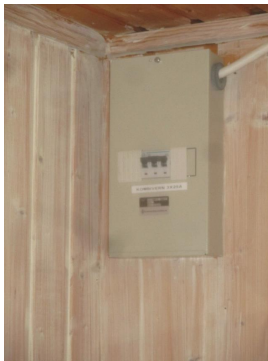
Hovedinntaket bpå ene soverommet.

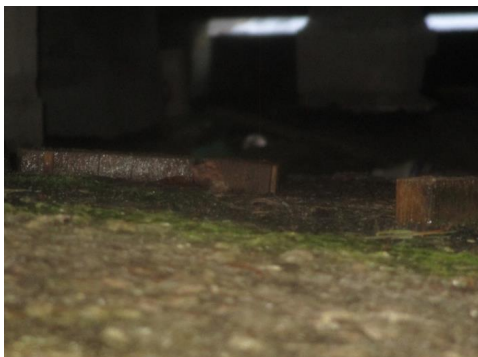
Fjell under hytta.

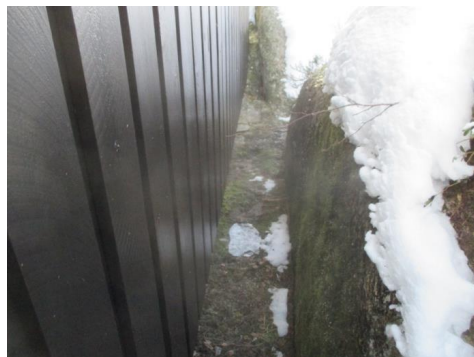
Kan samle seg større snømengder i mot fasade.

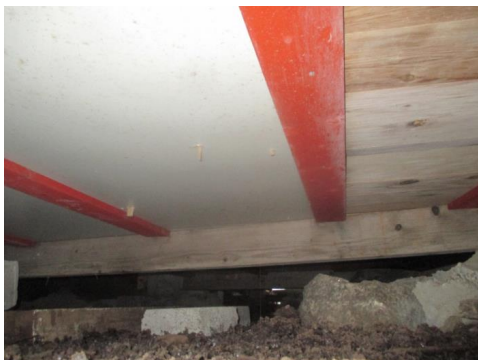
Det er viktig at det ikke blir liggende jord inntil mpilarer av lettinkerblokker, som vil kunne gå noe i oppløsning ved kontakt med surjord. Vanskelig å få gjort noe med på grunn av lav høyde under hytta.

Noe løse masser enkelte steder.

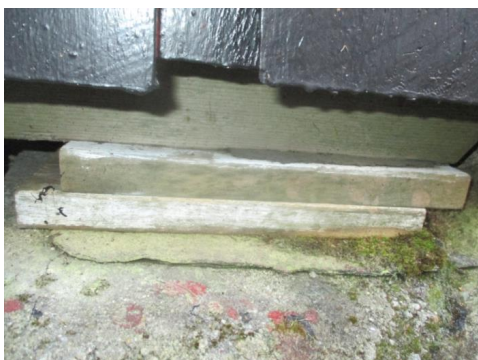
Lav høyde ved tilbygget i bakkant.

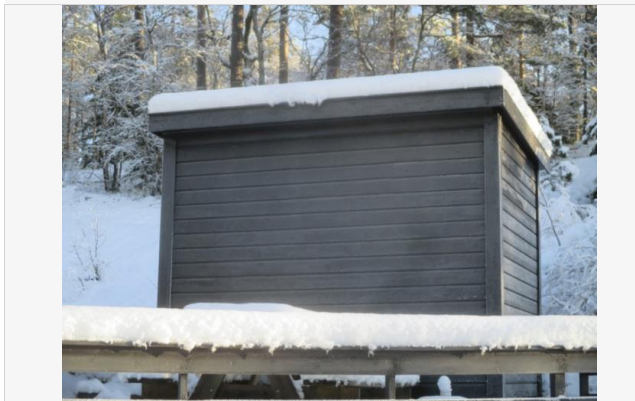
- Enkel nyere vedbod.
- Er fundamentert på en terrasse.
- Ble kun vurdert utvendig, da hengelås var fryst.
- Taktekingen var dekket vav snø.
- Anbefaler å montere takrenner for å unngå ekstra fuktbelastning på fasader.
- Fasader har noen skjevheter.
- Ellers må normalt vedlikehold beregnes på fasader.
