Salg  
Nordahlvegen 48A  
2312 Ottestad

#### Boligens tekniske tilstand:

#### Utført av:

Takstmann

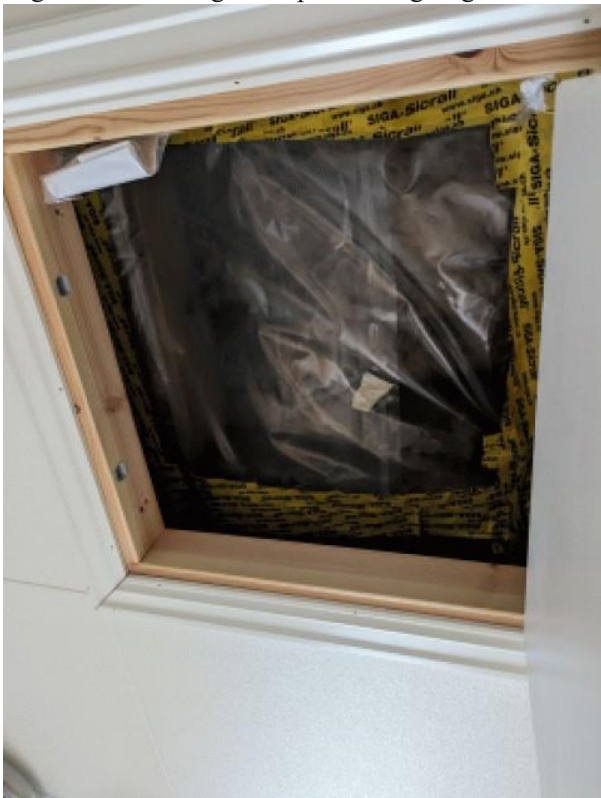
**Merknader:** Det er begrenset mulighet for undersøkelse av loft.  
Kontrollert med fuktindikator fra loftsluke uten å registrere for høye fuktverdier.  
Det ble ikke registrert lekkasjer i gjennomføringer i tak 1-etasje.  
Lufting via raft.  
Ingen avvik ble registrert på befaringsdagen.

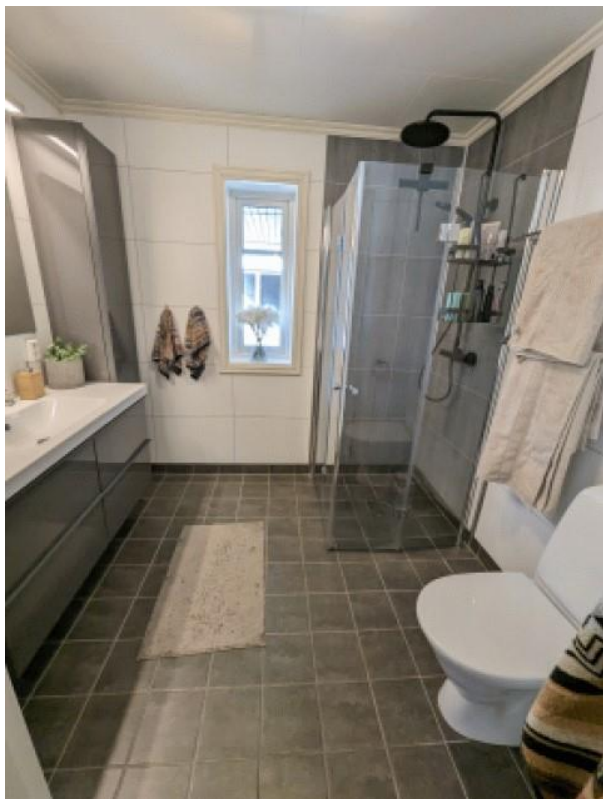
**Merknader:** Som forventet i forhold til alder og bruksslitasje.

Vindu i våtsone.

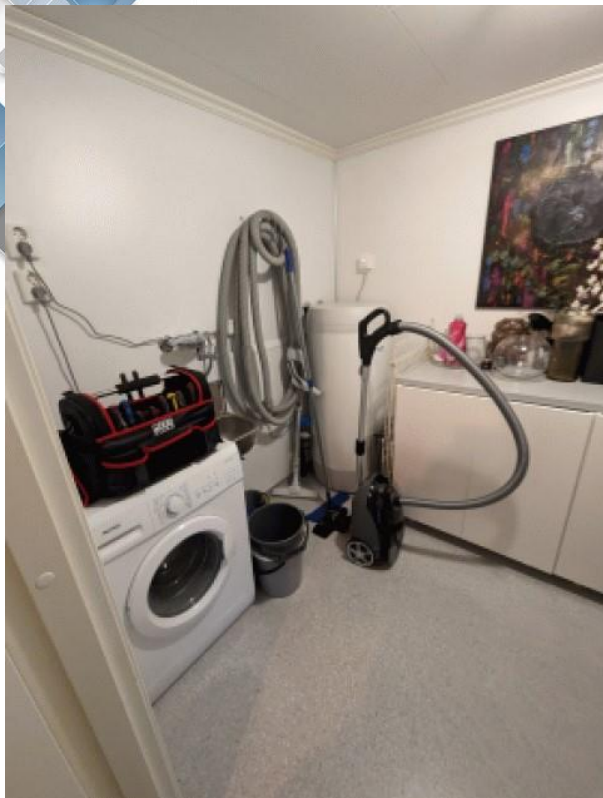
**Merknader:** Som forventet i forhold til alder/bruksslitasje.

Ingen avvik av betydning.

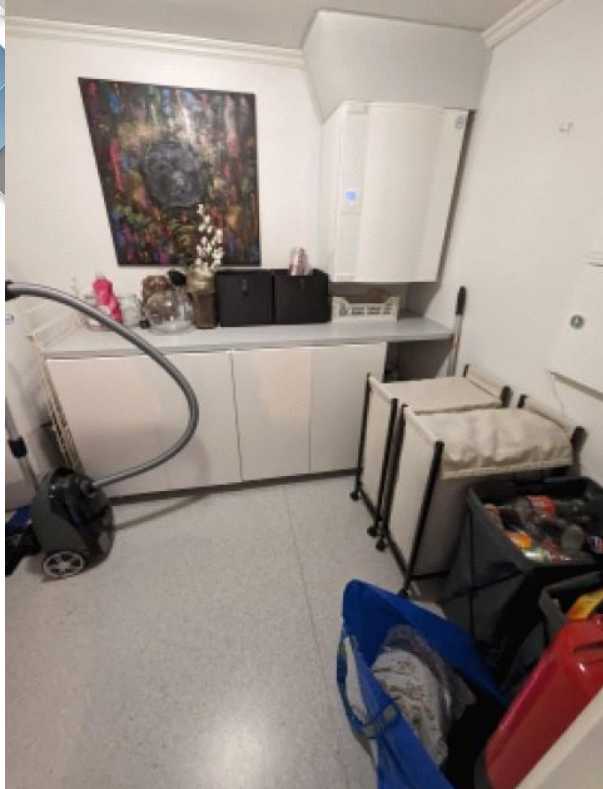
**Merknader:** Det ble registrert tilstrekkelig høydeforskjell fra topp slukrist til gulv ved terskel, og fall ihht. krav.

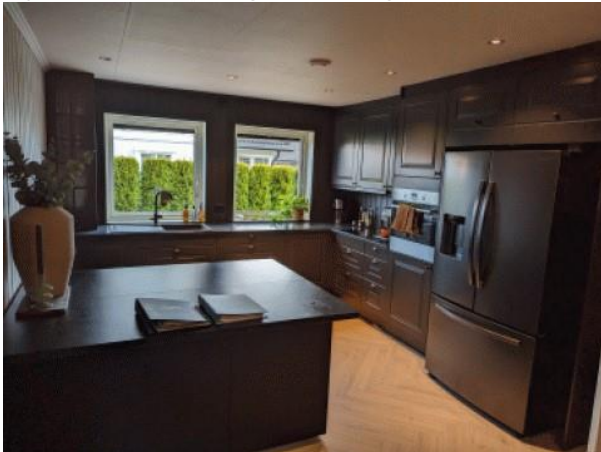
**Merknader:** Det registreres normalt vanntrykk og god avrenning fra vannkran, ved visuell besiktigelse.  
Kjøkkeninnredning er malt 2024/2025.  
Kjøkkenet fremstår i god stand, og som forventet i forhold til alder/ bruksslitasje.

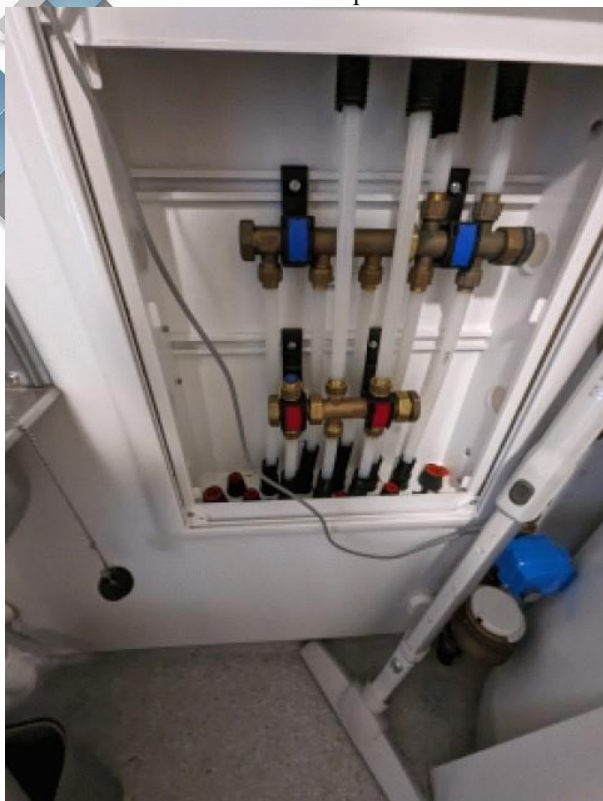
Vaskerom/bod/teknisk rom: Rør-i-rør system med fordelerskap, der lekkasjevann ledes til sluk.  
Stoppekransen er testet og fungerer som den skal.

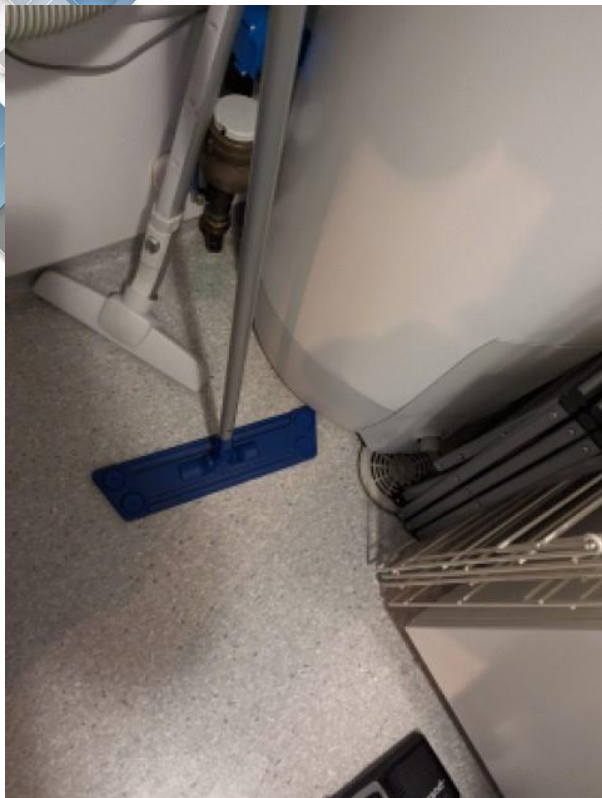
**Merknader:** Ingen avvik registrert på befaringsdagen.

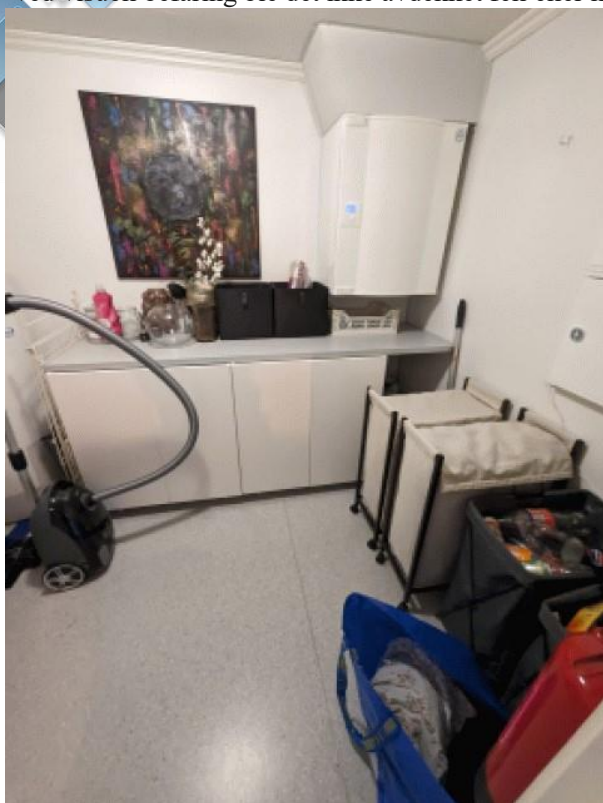
**Merknader:** Filter i ventilasjonsanlegget har blitt skiftet hver 3. måned iflg. forrige eier. Ved visuell befaring ble det ikke avdekket feil eller mangler.
