# Tilstandsrapport

Enebolig

Vestsida 224 , 2130 KNAPPER

Befaringsdato: 16.02.2026

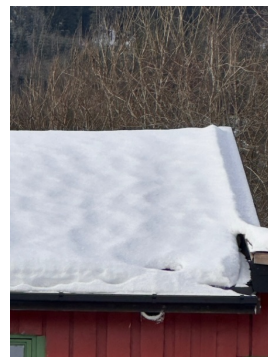
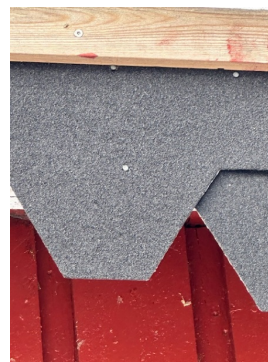
Tak tekket med takshingel. Taket var snødekt på befaringsdagen.

- Mer enn halvparten av forventet brukstid er passert på taktekingen.
- Mer enn halvparten av forventet brukstid er passert på undertak.
- Taktekking er snødekt , alder eller materiale er ukjent og derfor ikke nærmere vurdert.

- Det bør foretas nærmere undersøkelser av taktekking når taket er snøfritt.
- Når taktekking og undertak begynner å bli gamle, øker risikoen for lekkasjer, noe som kan føre til omfattende og kostbare reparasjoner av underliggende konstruksjoner dersom en ikke foretar tiltak på konstruksjonene før dette oppstår.

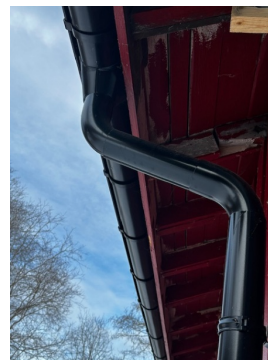
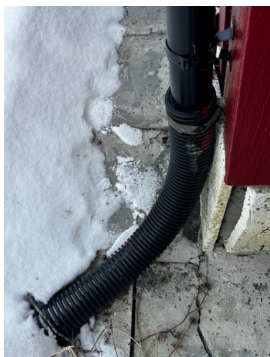
### TG 2 Nedløp og beslag

Forkantblekk, takrenner og nedløp i lakkert metall.

- Det mangler snøfangere på hele eller deler av taket, men det var ikke krav om dette på byggemeldingstidspunktet.
- Mer enn halvparten av forventet brukstid er passert på renner/nedløp/beslag.

- Det er ikke krav om utbedring av snøfangere opp til dagens krav.
- Overvåk tilstanden jevnlig. For å få tilstandsgrad 0 eller 1 må beslag/renner/nedløp skiftes ut, men tidspunktet for når dette er nødvendig er vanskelig å si noe om.

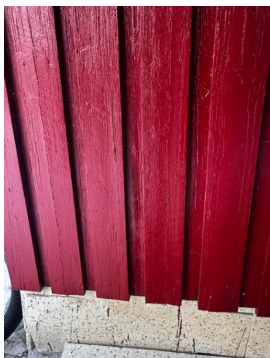
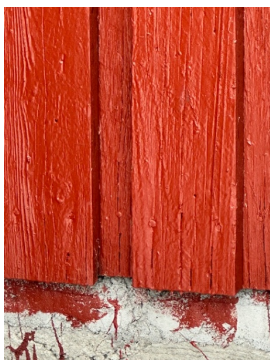
## TG 2 Veggkonstruksjon

Vanlig bindingsverkskonstruksjon. Stående utvendig malt panel. Panel noe slitt med tørkesprekker. Noe begynnende råte i panel.

- Det er ingen eller liten lufting i nedre kant av kledning mot grunnmur.
- Det er påvist spredte råteskader i bordkledningen.

- Råteskadet trekledning må skiftes ut.
- Det bør foretas tiltak for å bedre lufting av kledningen.

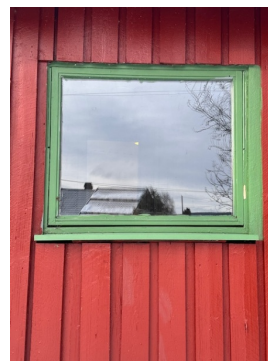
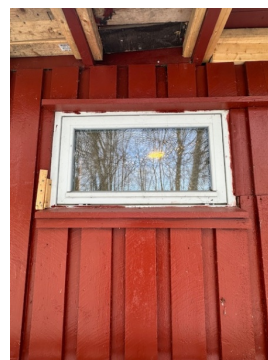
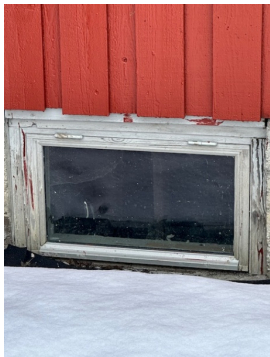
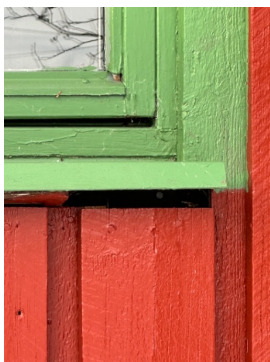
## TG 2 Vinduer

Vinduer fra 1986 med 2-lag isolerglass. Vinduer m/koblet glass.

- Det er påvist at enkelte vinduer er vanskelig å åpne/lukke.
- Det er påvist avvik rundt innsetningsdetaljer.

Mere enn halvparten av forventet brukstid er oppbrukt på vinduer.

Det bør påregnes utskifting av vinduene, da vinduer har en normal levetid på 20-30 år. Overvåk tilstanden jevnlig. For å få tilstandsgrad 0 eller 1 må vinduene skiftes ut, men tidspunktet for når dette er nødvendig er vanskelig å si noe om.

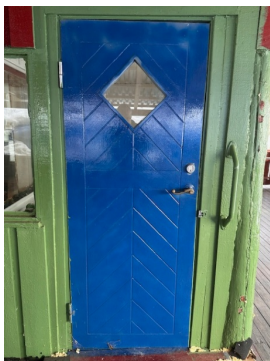
## TG 2 Dører

Malt inngangsdør med glass i dørblad.

Mer enn halvparten av forventet brukstid er oppbrukt på dører/skyvedører

Det må påregnes en oppgradering av inngangsdør.

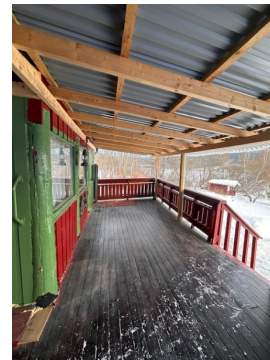
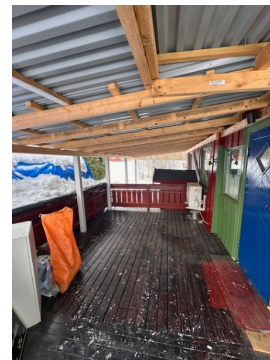
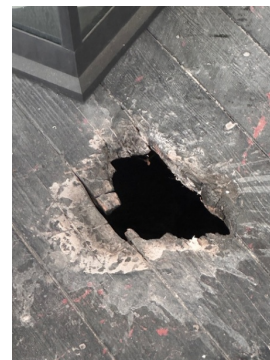
## TG 3 Balkonger, terrasser og rom under balkonger

Takoverbygget terrasse på 24 m<sup>2</sup> i trekonstruksjoner. Spaltegulv og rekkverk med stående spiler og håndlist. Trapp til terreng. Pulttak i trekonstruksjoner, tekket med bølgetakplater. Hele konstruksjonen er skjev og synlig bygget av ufaglærte. Brendt hull i spaltegulv. Takoverbygget utvendig nedgang til kjeller.

- Konstruksjonene har omfattende skjevheter.

- De påviste skader må utbedres.

Det må foretas nærmere undersøkelser av terrasse.

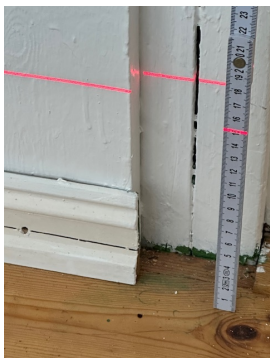
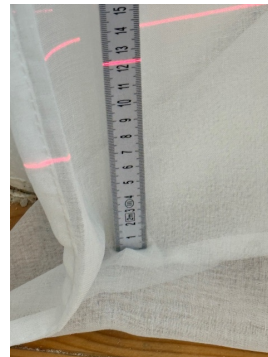
## TG 3 Etasjeskille/gulv mot grunn

Det er målt ca. 30 mm høydeforskjell på gulv i 1 etg. over en lengde på ca 2 m. I kjeller er det satt opp mange stolper for å støtte opp etasjeskiller mellom kjeller og 1 etg. Tilbygg er fundamentert på betongsøyler.

- Det er påvist fuktskader i etasjeskiller
  - Målt høydeforskjell på over 20 mm innenfor en lengde på 2 meter.
- Tilstandsgrad 3 gis med bakgrunn i standardens krav til godkjente måleavvik.

Satt opp stolper i kjellerrom for å forsterke etasjeskiller.

- For å få tilstandsgrad 0 eller 1 må høydeforskjeller rettes opp. Ytterligere undersøkelser må foretas for å få kartlagt omfanget for utbedring.
- Andre tiltak:

Synlig fuktmerker i takpanel i kjeller. Gjennomfør ytterligere undersøkelser. Mye tyder på at etasjeskiller mellom kjeller og 1 etg. er i en dårlig forfatning. Undersøk og forsterk etasjeskiller på en forsvarlig måte. Fjern trematerialer under tilbygg.

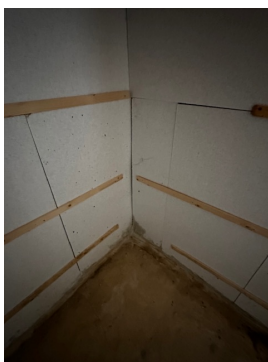
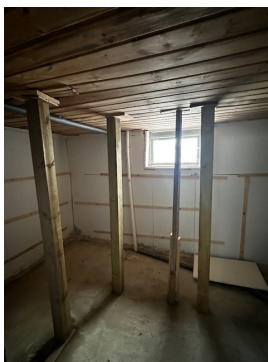
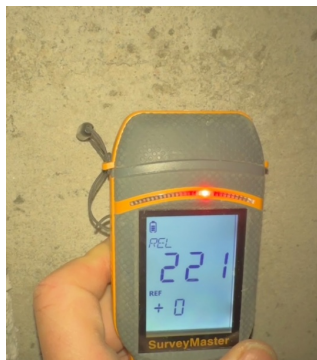
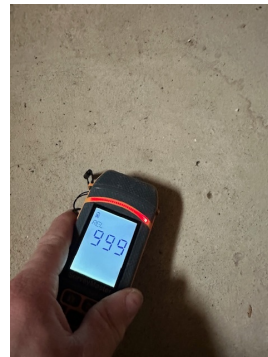
Kjeller i betongkonstruksjoner uten mulighet til hulltaking. Grunnmur innvendig tekket med isopor. Det er målt fukt i gulv og grunnmur. Dårlig ventilering.

Med fuktsøker (på åpne overflater) er det målt fukt på gulv og grunnmur.

Ytterligere undersøkelser bør foretas for å få kartlagt tilstanden. Fjern isopor på innvendig grunnmur i kjeller. Bedre ventilering må etableres. Sjekk fuktmerker på panel i tak.

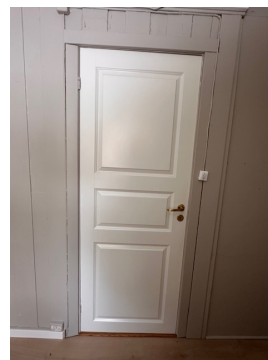
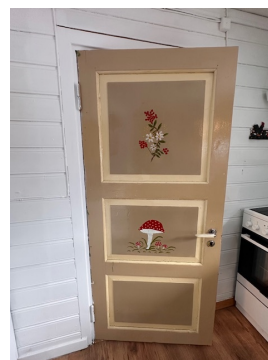
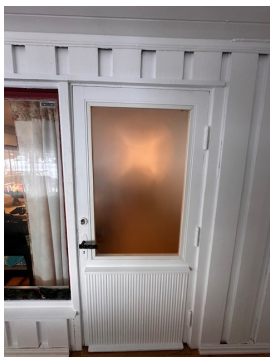
## Innvendige dører

- Det er påvist avvik som tilsier at det bør foretas tiltak på enkelte dører.

- Det bør foretas tiltak på enkelte dører.

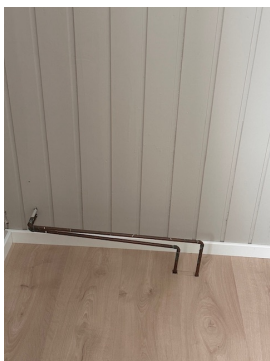
## TG 2 Andre innvendige forhold

På soverom mot vest er det kobberør som kommer opp fra gulv (ca. 10 cm fra vegg) som går inn i vegg mot bad.

Flytt kobberør inntil vegg.

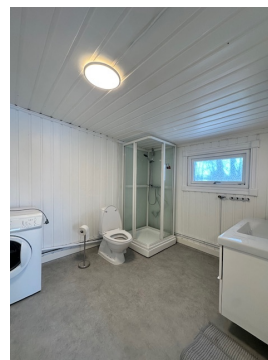
### ETASJE > BAD/VASKEROM

- Våtrommet må totalrenoveres. Alle forhold med tettesjikt, våtsone, sluk m.m. må dokumenteres.

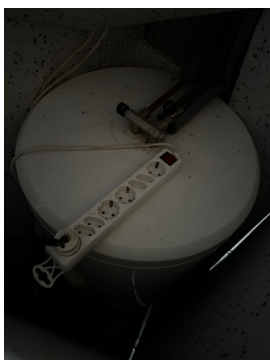
## TG 2 Varmtvannstank

200 l varmtvannsbereder, plassert i kjeller. Varmtvannsberederen var tilkoblet via skjøteledning.

- Det er ikke behov for utbedringstiltak siden tanken fungerer i dag, men ut ifra alder kan skader plutselig oppstå på eldre tanker.
- Det bør etableres tilfredsstillende el-tilkobling etter gjeldende forskrift.

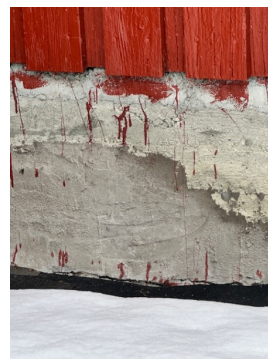
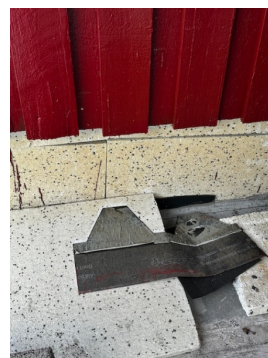
### TG 2 Fuktsikring og drenering

- Det mangler, eller på grunn av alder er det sannsynlig at det mangler, utvendig fuktsikring av grunnmuren ved kjeller/underetasje.
- Mer enn halvparten av forventet levetid på drenering er overskredet.

- Det er registrert horisontalriss som er symptom på jordtrykk.
- Grunnmuren har sprekkdannelser.
- Det er registrert fritt eksponert isopor e.l.

Innvendig isopor på grunnmur bør fjernes, og lokal utbedring av grunnmuren bør utføres for å hindre videre utvikling av sprekker og redusere risiko for fuktskader og brannfare. Manglende brannhemmende materiale på plastisolasjonen utgjør en økt brannrisiko og bør utbedres i henhold til gjeldende krav.
