# Tilstandsrapport

Rekkehus

Skytterveien 20 D, 6514 KRISTIANSUND N

Befaringsdato: 03.04.2025

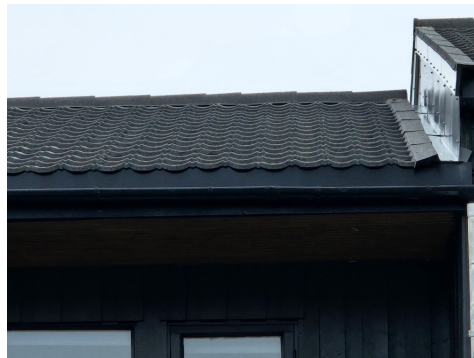
### TG 1 Nedløp og beslag

Takrenner, nedløp og beslag er utført i sort stål

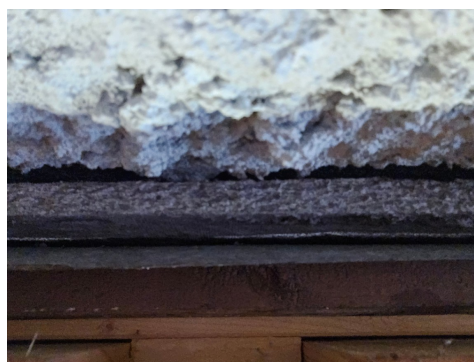
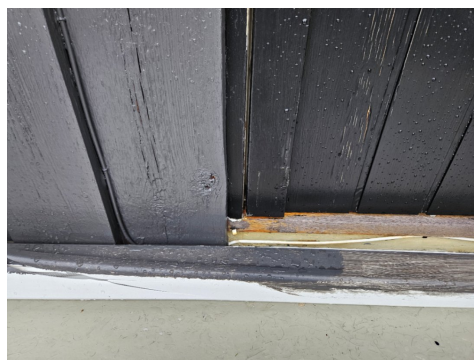
- Det er ingen eller liten lufting i nedre kant av kledning mot grunnmur.
- Det er påvist spredte råteskader i bordkledningen.

- Lokal utbedring må utføres.
- Det bør foretas tiltak for å bedre lufting av kledningen.

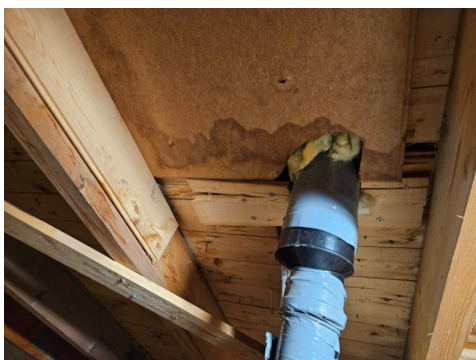
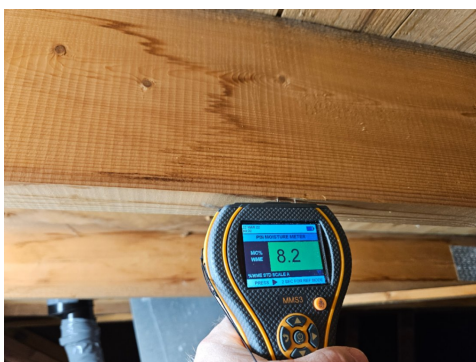
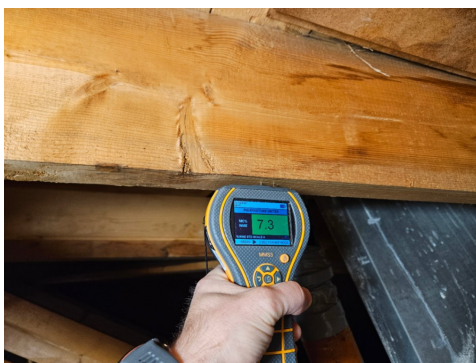
## TG 2 Takkonstruksjon/Loft

- Det er påvist fuktskjolder/skader i takkonstruksjonen.

Det ble registrert fuktskjolder/skjoldmerker på takstoler ved gjennomføringer og i undertak på befaringsdagen. Ved bruk av fuktindikator bemerkes skjoldmerkene som tørre på befaringsdagen.

Avviket gir grunnlag for at skjoldmerkene må overvåkes jevnlig da konstruksjonen har risiko for fremtidig fuktintrengning. Skal konstruksjonen oppnå TG 0 eller 1 må avvikene utbedres.

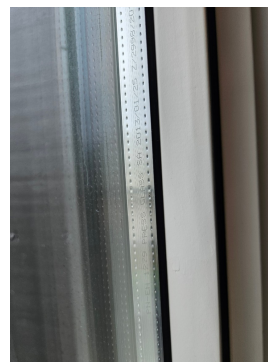
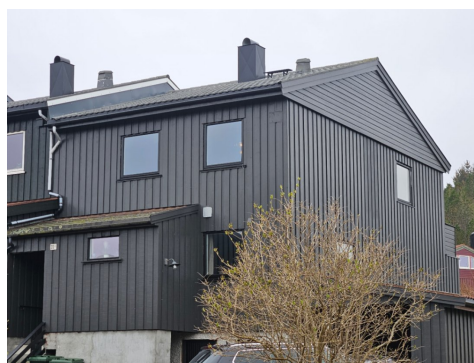
## TG 2 Vinduer

- Det er påvist avvik rundt innsettsdetaljer.

- Det bør gjøres tiltak for å lukke avviket.

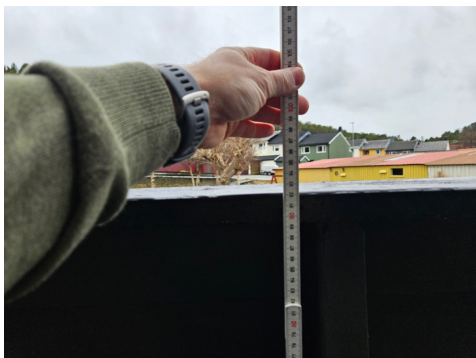
Rekkverk målt til 93 cm.

- Det må foretas tiltak for å lukke avviket.

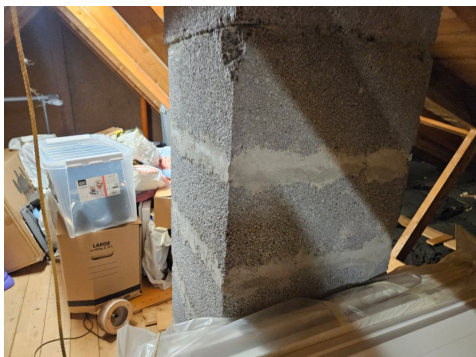
## TG 2 Pipe og ildsted

Murt elementpipe. Pusset utførelse synlige steder. Heldekkende pipebeslag over tak. Peis/ovn er ikke montert. Det er fremlagt branntilsynsrapport uten avvik den 07.11.2024.

Pipen er ikke i bruk (ikke installert peis/ovn) på befaringsdagen, om pipen tas i bruk igjen, bør pipen pore tettes ( murpusses) på mørkeloftet.

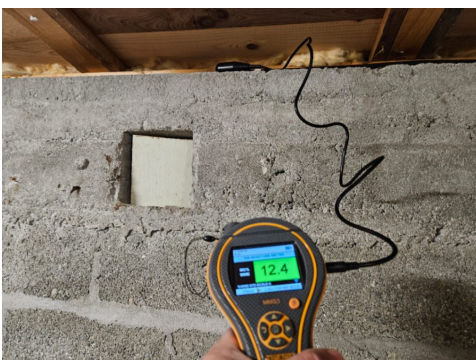
## ! TG 1 Rom Under Terreng

Kjelleren har åpne u-inredete arealer. Gulvet er av betong. Veggene er av åpen konstruksjon. Det innvendige taket er lagt med trebord.

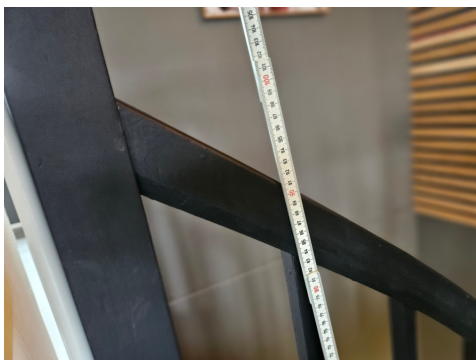
## ! TG 2 Innvendige trapper

Boligene er utført med en malt tretrapp.

- Det er ikke krav om utbedring av åpninger opp til dagens krav.

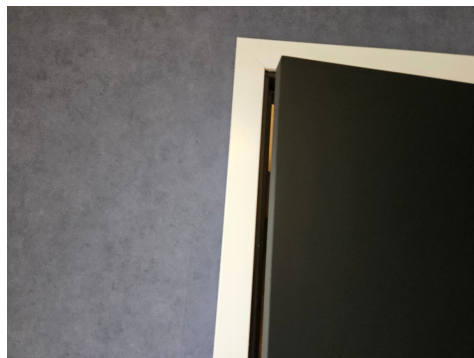
## ! TG 2 Innvendige dører

- Det er påvist avvik som tilsier at det bør foretas tiltak på enkelte dører.

- Enkelte dører må justeres.

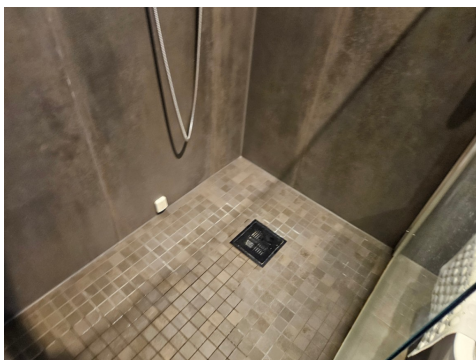
### ! TG 2 Overflater vegger og himling

- Det er avvik:

Om det ikke er tettet tilstrekkelig rundt denne, kan det være fare for at vann trenger inn i konstruksjonen.

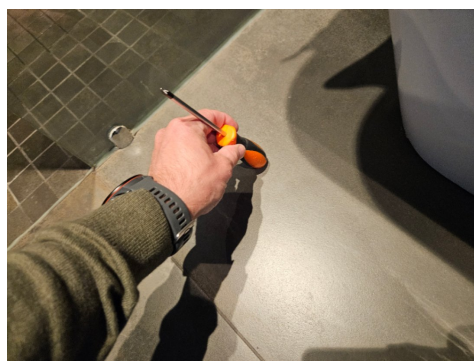
### ! TG 2 Overflater Gulv

- Det er påvist at noen fliser har bom (hulrom under).
- Det er påvist avvik i krav til høydeforskjell/fall-løsning på våtrommet.

- Våtrommet fungerer med dette avviket.

Avviket gir grunnlag for at konstruksjonen overvåkes jevnlig. Som minste tiltak er dørterskelen hevet for å ivareta anbefalingen om en høyde forskjell fra topp terskel til topp sluk på minimum 25 mm. Skal konstruksjonen oppnå TG 0 eller TG 1 må avviket utbedres. Bom under flisene kan føre til løse eller sprukne fliser. Avviket gir derfor grunnlag for at overflaten overvåkes jevnlig. Skal konstruksjonen få TG 0 eller 1 må avviket utbedres.

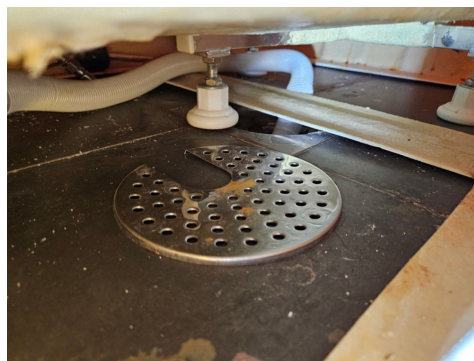
### ! TG 2 Sluk, membran og tettesjikt

Sluket under badekaret er vanskelig å rengjøre/kontrollere.

Innhent dokumentasjon om mulig.

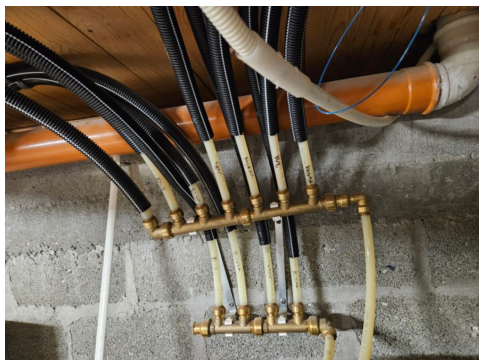
### ! TG 1 Avtrekk

- Det er påvist at eventuelt lekkasjevann fra rør i rør system ikke ledes til sluk eller annen kompenserende løsning.

- Det bør foretas tiltak på anlegget som sikrer bedre løsning på eventuelt lekkasjevann fra rør i rør system.

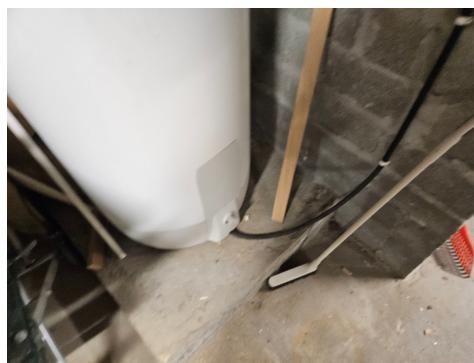
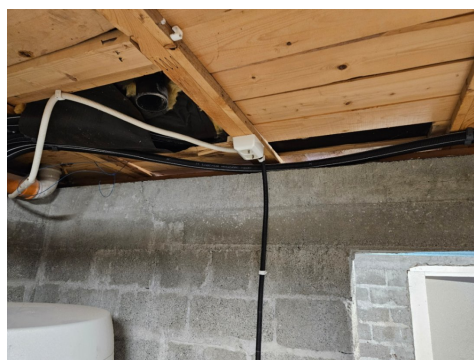
Det er gjort merking på rør. Det bør merkes på papir eller lignende før merkingen slites bort.

- Det bør etableres tilfredsstillende avrenning eller lekkasjesikring ved varmtvannstank.

Varmtvannstank bør stå i rom med sluk. Dryppkar bør installeres som et minste tiltak.

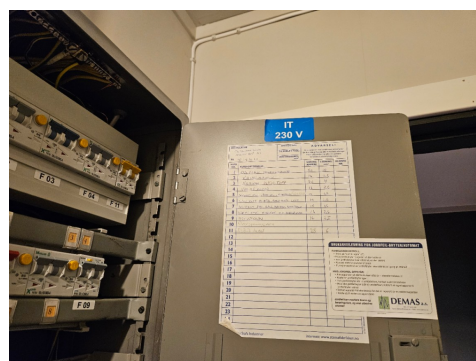
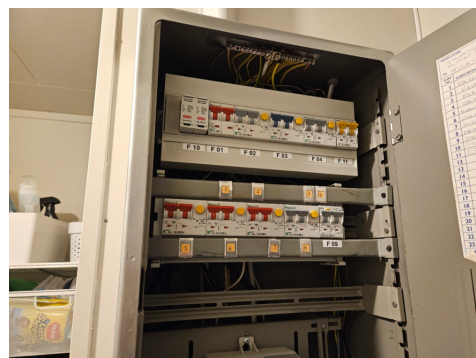
## ! TG 2 Elektrisk anlegg

Takstmann er ikke EL fagmann og deler av anlegget er skjult. På generelt grunnlag anbefaler DSB(Direktoratet for Sikkerhet- og Beredskap) kontroll av EL anlegg hvert 5. år. Kostnadsestimat i rapporten her, er for en EL-kontroll og hensyntar ikke eventuelle fremtidige påkostninger for utbedring av eventuelle avvik.
