# Tilstandsrapport

Andelsleilighet

Eidesbrotet 18, 5750

Befaringsdato: 20.10.2025

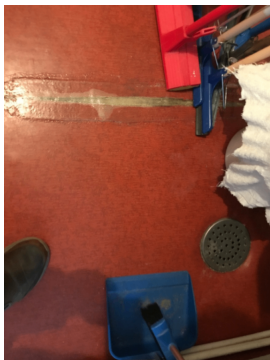
Vaskerommet er sannsynligvis fra byggeår.  
Aktuell byggeforskrift er byggeforskrifter fra før 1997. Det foreligger ingen dokumentasjon på utførte arbeid.

- Våtrommet må oppgraderes for å tåle normal bruk etter dagens krav.

Belegg på gulvet er reparert.

Reparert belegg på gulv.

- Våtrommet har behov for omfattende oppgraderinger. For å sikre en løsning som oppfyller gjeldende krav, bør tettesjikt, sluk og røropplegg oppgraderes og dokumenteres.

Kostnadsestimat: 20 000 - 100 000

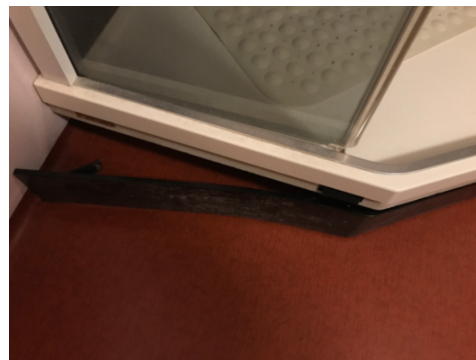
Badet er sannsynligvis fra byggeår.  
Aktuell byggeforskrift er byggeforskrifter fra før 1997. Det foreligger ingen dokumentasjon på utførte arbeid.

Det er montert servant i servantskap og dusjkabinett på rommet.  
Sluk er plassert under dusjkabinett.  
Ventil i taket.  
Varmeovn er montert på vegg.

- Våtrommet må oppgraderes for å tåle normal bruk etter dagens krav.

Sluk gjemt under dusjkabinett.

- Våtrommet har behov for omfattende oppgraderinger. For å sikre en løsning som oppfyller gjeldende krav, bør tettesjikt, sluk og røropplegg oppgraderes og dokumenteres.

Kostnadsestimat: 100 000 - 200 000
