# Tilstandsrapport

Boligbygg med flere boenheter

Mølnebakken 16 , 7350 BUVIKA

Befaringsdato: 09.03.2026

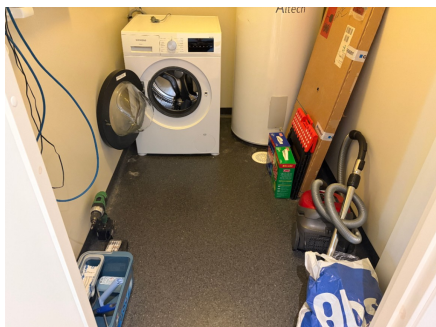
## ! TG 2 Vaskerom

Det er ikke fall til sluk. Gulvet er tilnærmet flatt. Lekkasjevann vil da ikke ledes til sluk. Det er risiko for at vann renner ut gjennom døråpning.

Det anbefales en forsiktig bruk og fritt vann på gulvet bør unngås.

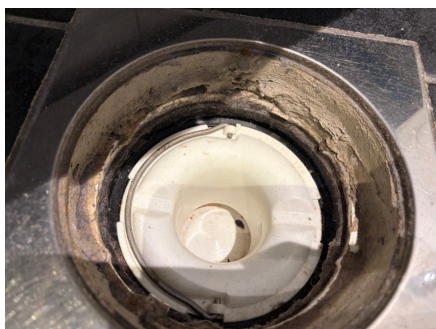
Sluket er et plastsluk og ingen tegn på skader blir registrert.
