# Tilstandsrapport

Leilighet

Barnehagevegen 3, 7970 KOLVEREID

# gnr. 62, bnr. 173, snr. 2, fnr. 436

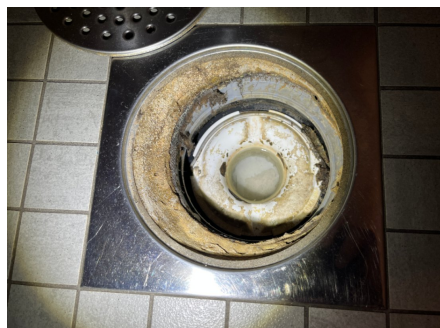
### TG 1 Sluk, membran og tettesjikt

Det er plastsluk og smøremembran med ukjent utførelse.

Ved inspeksjon av sluk registreres det at slukmansjett er klemt til sluket med slukets klemring. Ingen symptomer på skader er registrert på befaringsdagen.
