Tilstandsrapport

Boligbygg med flere boenheter
-

Smørbukkvegen 11, 2212 KONGSVINGER
-

Befaringsdato: 19.03.2025

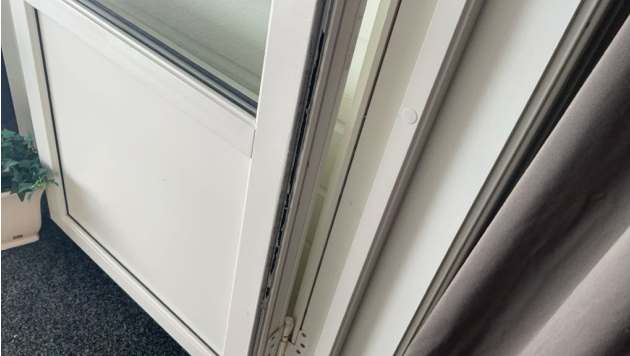
Terrassedør har deffekt gummlist. Ellers ingen avvik på dører.

Gummilist deffekt på terrassedør.

Gummlist på terrassedør bør fornyes.

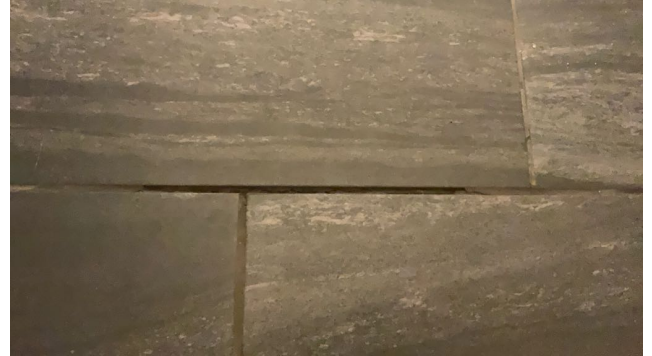
Det er påvist at flisfuger på enkelte fliser er borte. Noe løse fliser i gang. Det er noen småskader i utforing/list ved kjøkkenvindu. Det er påvist at ene gulvlist ikke er tilstrekkelig festet i stue. Noe ufagmessig utførelse på gulvlegging i form av for tette skjøter og for korte starter/avslutningsbord.

Flisfuger er borte.

Fliser bør festes tilstrekkelig og det bør etableres nye flisfuger. Gulvlist bør festes.

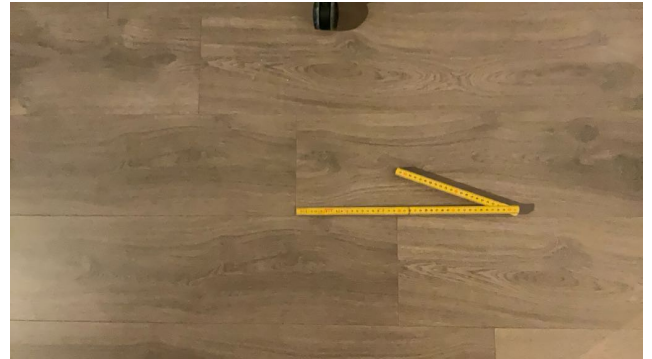
Tett i mellom endeskjøter.

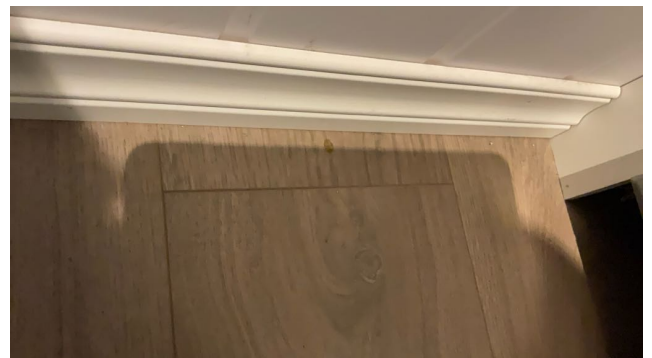
Kort start/avslutningsbord.

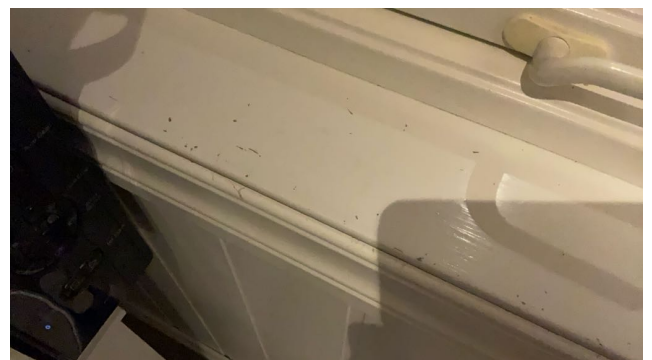
Småskader på utforing list i vindu på kjøkken.

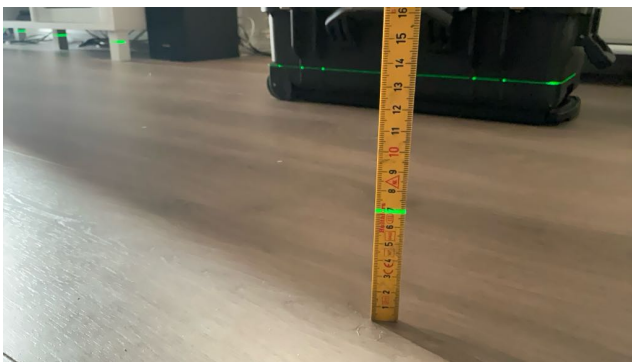
- Målt høydeforskjell på mellom 10 - 20 mm innenfor en lengde på 2 meter. Tilstandsgrad 2 gis med bakgrunn i standardens krav til godkjente måleavvik.

Det er målt 11mm avvik innenfor 2m. Det er også påvist noe knirk i gulv på kjøkken gulv.

Det er målt 7,1cm på gulv.

- For å få tilstandsgrad 0 eller 1 må høydeforskjeller rettes opp. Det vil imidlertid sjelden være økonomisk rasjonelt som et enkeltstående tiltak i en bolig som dette. Dersom boligen en gang skal renoveres, kan man vurdere slike tiltak.

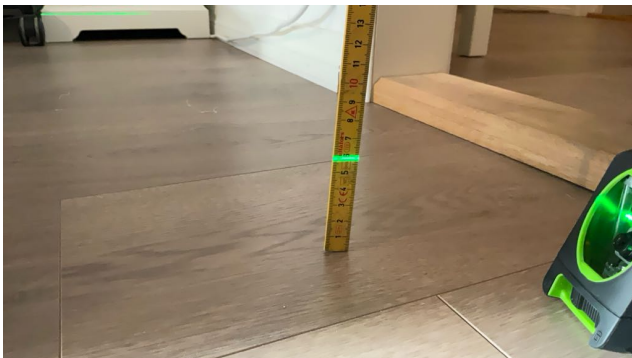
Det er målt 6cm på gulv.

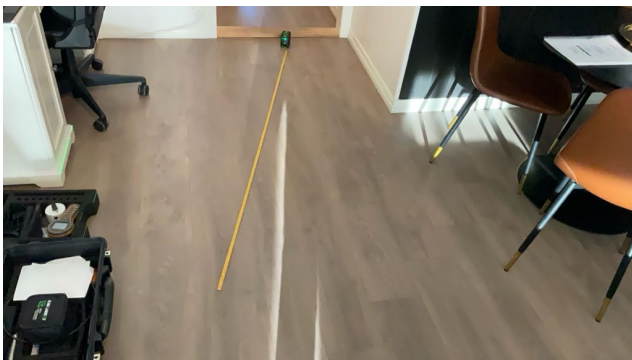
Eksempel på hvor avvik er registrert.

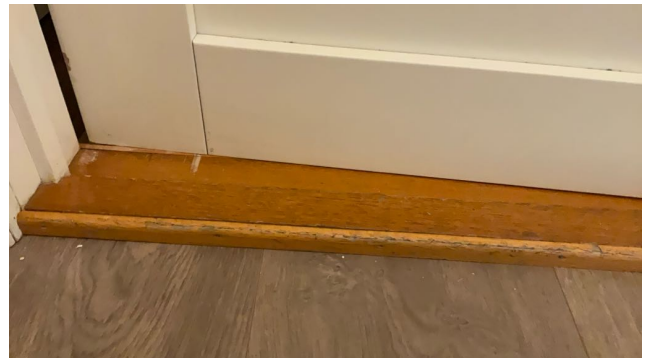
- Det er påvist avvik som tilsier at det bør foretas tiltak på enkelte dører. Dørblad til soverom tar i terskel/karm ved åpning/lukking. Det er også påvist noen småsår på enkelte dørblad.

Dørblad tar i terskel/karm.

- Enkelte dører må justeres.

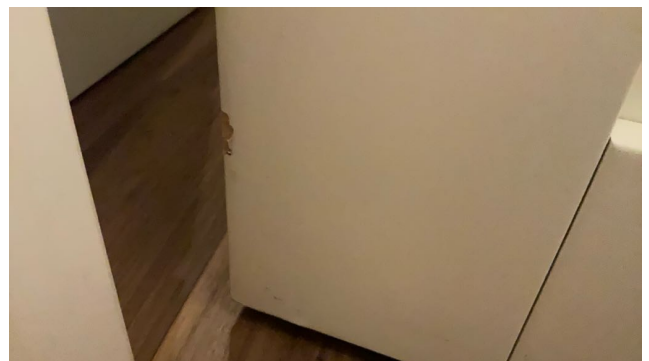
Eksempel på småsår på enkelte dører.

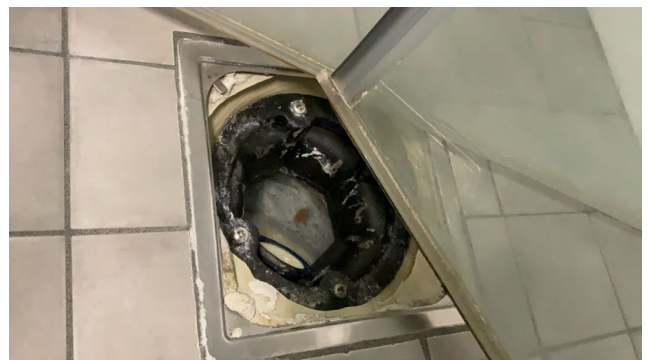
Plastsluk med eldre membran under klemring. Ny slukmansjett er ikke lagt i klem under klemring.

- Overvåk tilstanden jevnlig. For å få tilstandsgrad 0 eller 1 må slukløsningen skiftes ut og sannsynligvis må også membransjiktet skiftes/utbedres. Det er imidlertid vanskelig å si noe om tidspunktet for når dette er nødvendig.

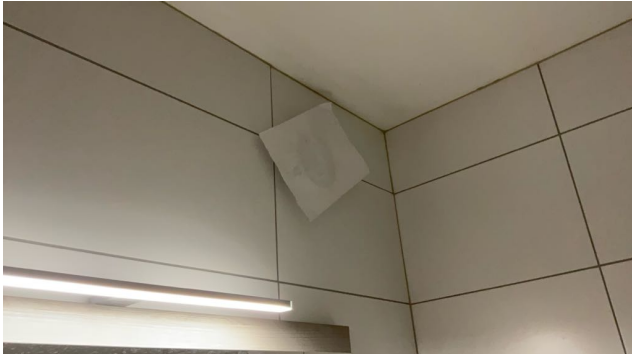
Ark henger på avtrekksventil.

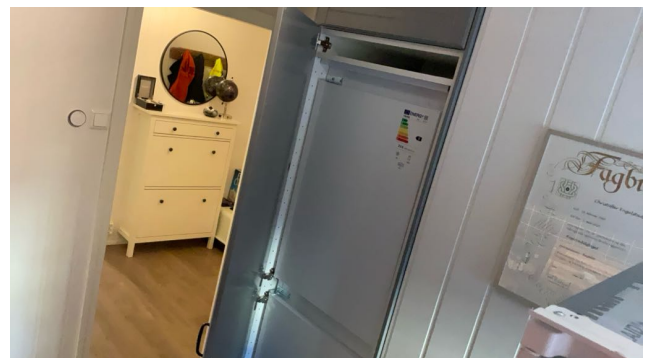
Dører er ikke montert til kjølfryseskap.

Fronter/skiner bør monteres på kjølfryseskap.

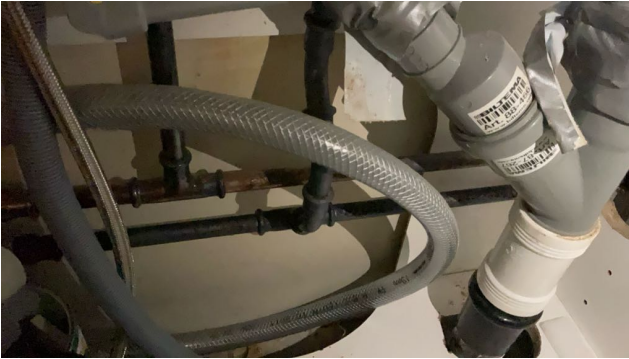
Avviket gjelder de eldre vannledningene i boligen. Det er noe nytt i 2019 og noe eldre.

Eldre vannrør under kjøkkenbenk.

- Det er ikke behov for utbedringstiltak siden anlegget fungerer i dag, men ut ifra alder kan skader plutselig oppstå på eldre anlegg.

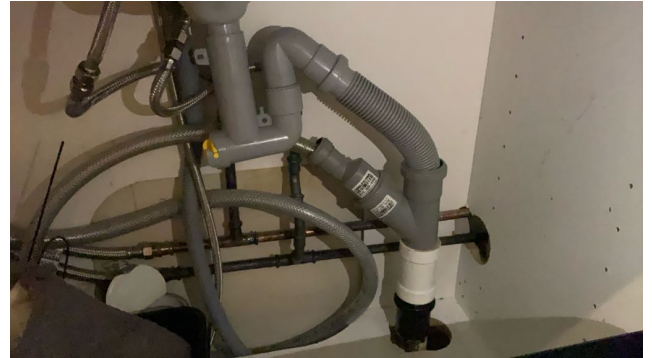
Utett i overganger på avløpsledninger.

- Anlegget bør sjekkes av fagperson.

Kontakt en rørlegger for å utbedre avviket.
