# Tilstandsrapport

Enebolig

Bryggevegen 46, 2350 NES PÅ HEDMARKEN

Befaringsdato: 24.04.2025

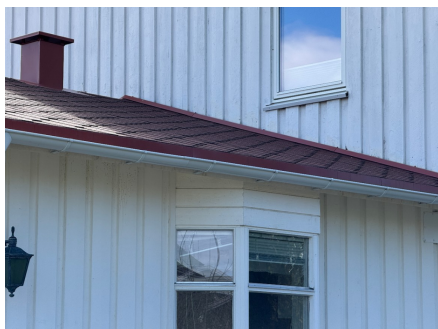
Steder med noe skader, med noe oppsprukne bord ned mot taket over kjøkkenet.

- Tiltak:

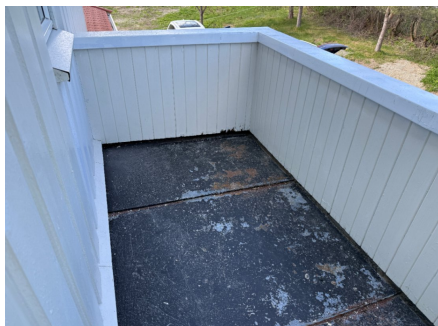
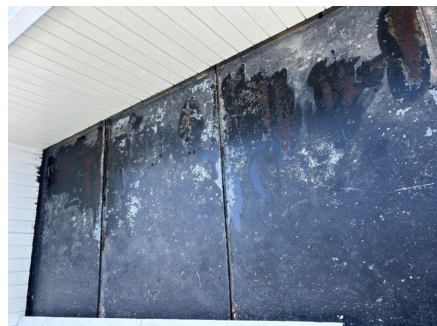
- Det er påvist fukt-/råteskader i konstruksjonen.
- Mer enn halvparten av forventet brukstid er passert på tettesjikt/membran.
- Rekkverket er for lavt i forhold til dagens krav til rekkverkshøyder.

Bilde tatt av eier etter behandling med Owatrol

- Råteskadede konstruksjoner må skiftes ut.
- Det er ikke krav om utbedring av rekkverkshøyde opp til dagens forskriftskrav.

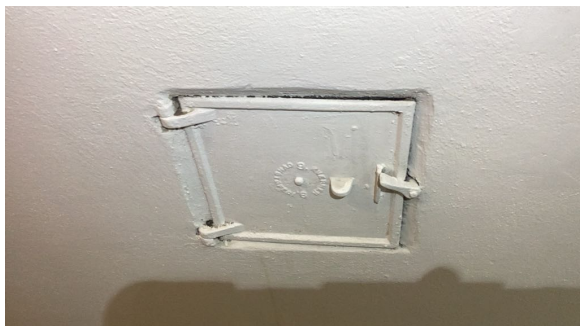
Eldre piper vil ofte ha forvitningskader.

Utett sotluke må utbedres

Bør påregne rehabilitering av pipe, med nytt røykrør, sotluke og overganger, pga. alder.

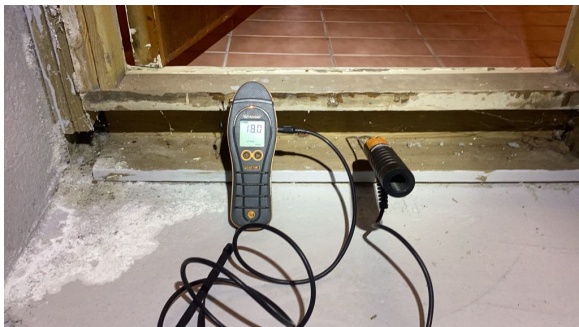
Det er fukt i påforet gulvkonstruksjon, fukten som er målt er fuktopptrekk fra betonggulvet.

Fukt problemet vil utvikle seg, må forvente at det er mer fukt i gulvkonstruksjonen nærmere yttervegg.  
Badet må renoveres.  
Ingen umiddelbar kostnad er satt under dette punktet, all kostnadsestimat er satt under punktet Bad generelt.

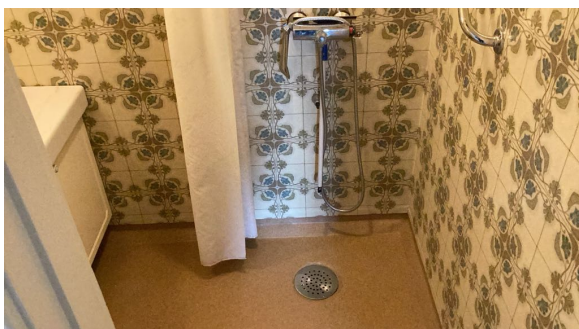
Gammelt bad bør oppgraderes, eldre gulvbelegg blir porøse og kan sprekke opp.  
Fuktskadet i gulv under vasken.

- Våtrommet må totalrenoveres. Alle forhold med tettesjikt, våtsone, sluk m.m. må dokumenteres.

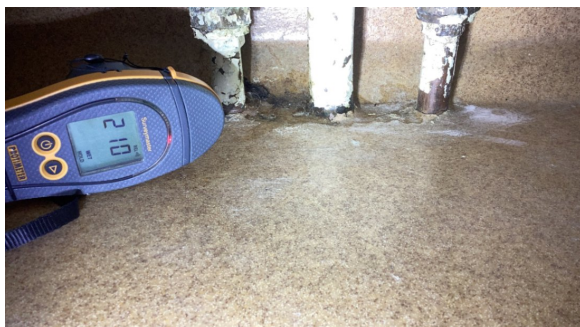
Fukt i gulv under vasken.

- Gjennomføre ytterligere undersøkelser og foreta utbedring av skade.

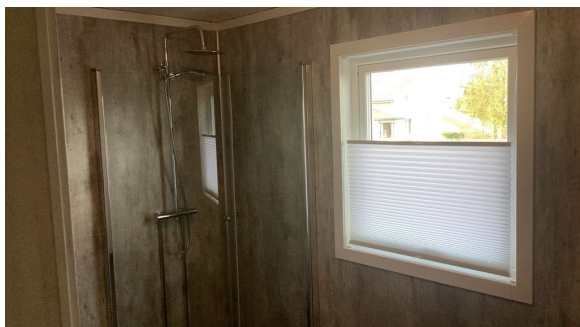
- Det er vindu/dør med ikke fuktbestandige materialer i våtsonen (ved vask, dusj, badekar, osv.), løsningen eller byggematerialet er uegnet

- Uegnede materialer må fuktbeskyttes/utskiftes.

På dette badet må det brukes dusjdører som sikrer mot vann på overflater og på vindu som ikke er fuktbeskyttet.

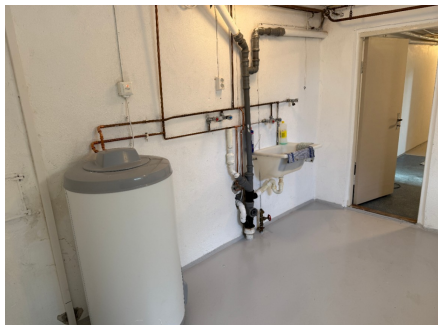
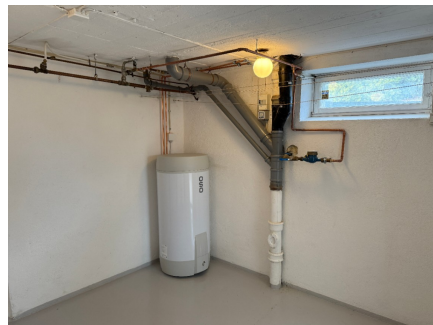
Det er avløpsrør av støpejern fra byggeåret og plast rør er tidligere skiftet

- Det er ikke behov for utbedringstiltak siden anlegget fungerer i dag, men ut ifra alder kan skader plutselig oppstå på eldre anlegg.
