Tilstandsrapport

Enebolig

Storflåt 3, 4208 SAUDASJØEN

Befaringsdato: 19.09.2024

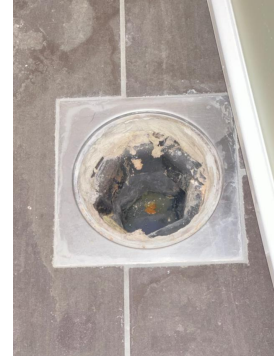
Sluk i bad i kjeller

Membran er ikke klemt med klemring ned i sluk.

Ved inspeksjon av sluk var det ikke mulig å se noen membran. Men det var mye fliselim nede i sluk, så det var veldig vanskelig å sjekke.

- Overvåk tilstanden jevnlig. For å få tilstandsgrad 0 eller 1 må tettesjiktet skiftes ut, men tidspunktet for når dette er nødvendig er vanskelig å si noe om.

Kostnadsestimat: 10 000 - 50 000

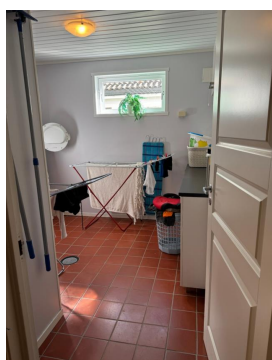
Sluk midt på gulvet på vaskerom

Det er ingen membran å se i sluk eller ved dørterskel

Men gulvet er ett betonggulv i kjeller.

- Overvåk tilstanden jevnlig. For å få tilstandsgrad 0 eller 1 må slukløsningen skiftes ut og sannsynligvis må også membransjiktet skiftes/utbedres. Det er imidlertid vanskelig å si noe om tidspunktet for når dette er nødvendig.

Kostnadsestimat: Under 10 000

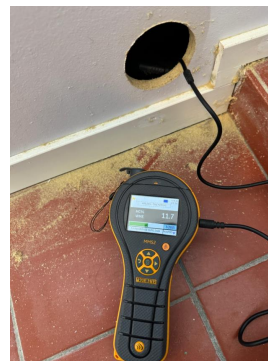
Hulltaking på vaskerom

Utført hulltaking og fuktmålinger viste bare lave verdier.

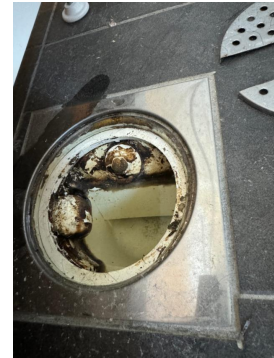
Sluk på bad 2.etg.

Det er ca 1,0 cm motfall mellom dør og sluk. Oppkant dør er også veldig liten. Ved lekkasje på bad så er dette en potensiell fare for at vann ikke vil renne til sluk.

- Det er mulighet for at det kan forekomme vannlekkasje på våtrommet hvor vann ikke vil gå til sluk.
- Det er påvist at høydeforskjell fra topp slukrist til gulv/synlig topp membran ved dørterskel er mindre enn 25 mm.
- Det er påvist avvik i fallforhold til sluk i forhold til krav i forskrift på byggetidspunktet.
- Det er påvist avvik på varmekilde.

Varmekabler er fra byggeåret, og har derfor ett avvik pga høy alder.

- Overvåk tilstanden jevnlig. For å få tilstandsgrad 0 eller 1 må slukløsningen skiftes ut og sannsynligvis må også membransjiktet skiftes/utbedres. Det er imidlertid vanskelig å si noe om tidspunktet for når dette er nødvendig.
- Overvåk tilstanden jevnlig. For å få tilstandsgrad 0 eller 1 må tettesjiktet skiftes ut, men tidspunktet for når dette er nødvendig er vanskelig å si noe om.

Kostnadsestimat: 10 000 - 50 000

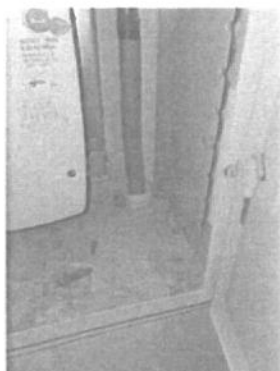
Kabelinnføringer / åpninger for kabelinnføringer var ikke tettet. Jf. feil § 28

Kommentar: Tavle hadde rørrinnføring i bunn som ikke var tettet.
