# Tilstandsrapport

Leilighet

Harald Posts vei 3 H, 1930 AURSKOG

Befaringsdato: 16.03.2026

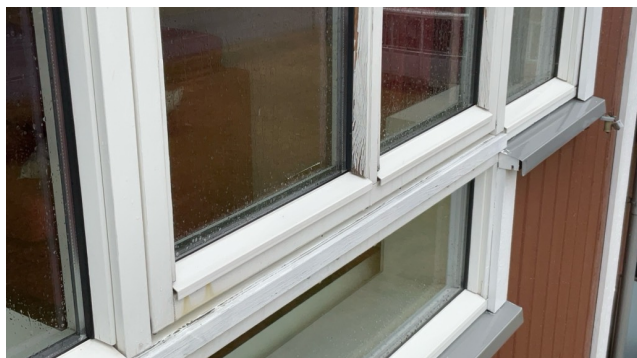
**Vurdering av avvik:**  
• Det er avvik:  
Vinduet på soverommet subber i karmen ved åpning og lukking. Vinduene har utvendig værslitasje, tørkesprekker og malingsflass.

**Konsekvens/tiltak**  
• Tiltak:  
Vinduet på soverommet bør justeres for å sikre funksjonalitet og unngå ytterligere slitasje.

Vinduene bør vedlikeholdes og overflatebehandles for å forhindre ytterligere værslitasje og redusert levetid. Manglende vedlikehold kan føre til behov for utskifting av vinduene på sikt.

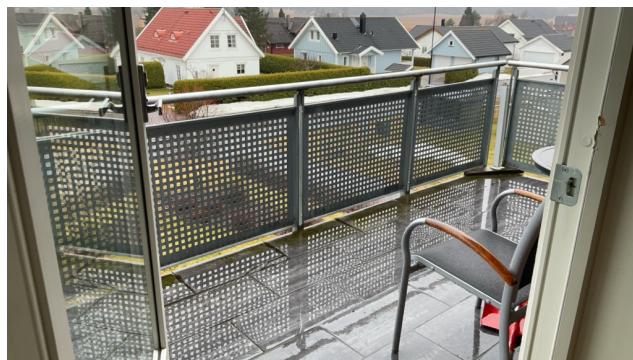
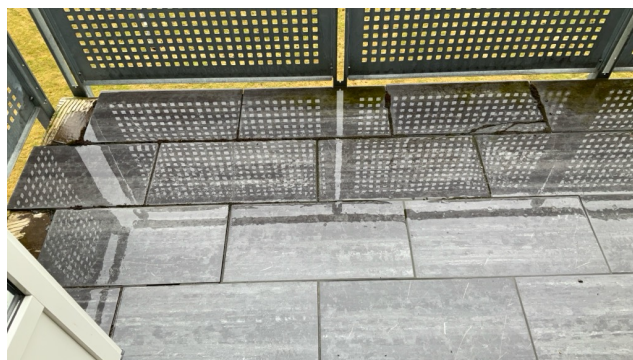
**Vurdering av avvik:**  
• Det er avvik:  
Gulvfliser på balkongen har bom (hulrom), er løse og det er sprekker fliser og fuger.

**Konsekvens/tiltak**  
• Tiltak:  
Gulvfliser med bom, løse fliser og sprekker i fliser og fuger bør fjernes og erstattes, eller det bør legges ny gulvtekkning. Dette må gjøres for å opprettholde god funksjonalitet av gulvet.

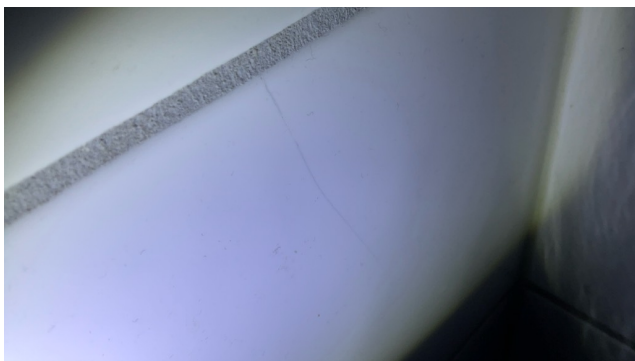
- Det er påvist sprekker i fliser.

Det ble påvist sprekke i 1 veggflis ved vaskemaskinen.

- Skadet flis er i et område hvor den kun utgjør et estetisk avvik.
- Fliser må skiftes.

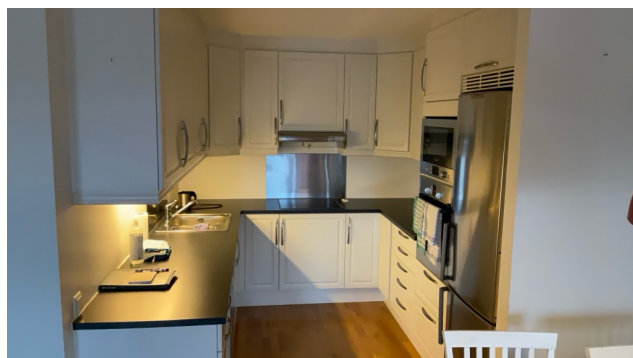
Det er gliper i skjøter og ujevne skjøter på benkeplaten - kan føre til svelling/fuktskade ved vannsøl i skjøten. Det er en sprek i benkeplaten ved oppvaskkummen. Det er stedvis slitasjemerker på innredningen.

Gliper og ujevne skjøter på benkeplaten bør utbedres for å hindre vanninntrengning og redusere risiko for svelling og fuktskader. Sprekk i benkeplaten ved oppvaskkummen bør repareres eller benkeplaten bør byttes ut. Slitasjemerker på innredningen bør vurderes utbedret for å opprettholde funksjon og estetikk.

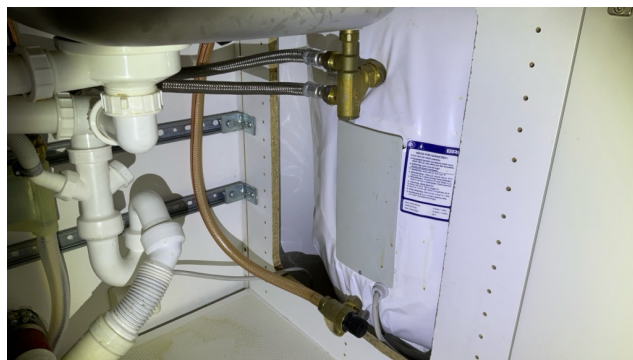
Iht. dagens forskrift skal det være lekkasjevarsler og automatisk vannstoppesystem ved varmtvannstank når denne ikke er plassert i fuktsikkert rom med sluk, for å begrense skadene ved eventuell lekkasje.

Det bør etableres tilfredsstillende el-tilkobling etter gjeldende forskrift for å redusere risiko for varmegang og brann.

Det bør monteres lekkasjestopper eller lignende tiltak for å hindre vannskader ved eventuell lekkasje, da plassering i kjøkkenskap uten sluk medfører økt fare for skade på omkringliggende konstruksjoner.
