# Tilstandsrapport

📍 Sagtjernvegen 5 B, 2408 ELVERUM

# gnr. 31, bnr. 1450, snr. 1

Rapportdato: 06.02.2023

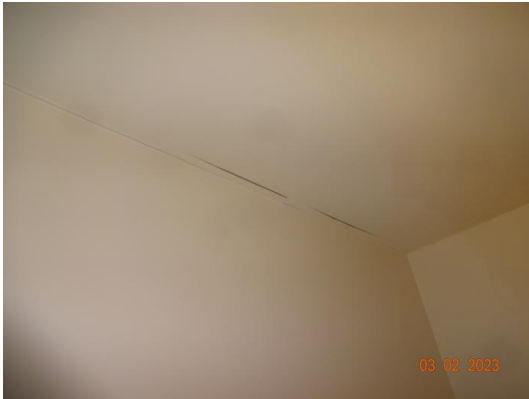
## Overflater - 2

! **Innvendig > Overflater - 2** [Gå til side](#)  
Det er påvist andre avvik:  
Stue i 2.etasje: Stedvis slipp i fuge i overgang vegg/himling.  
Eier opplyser: Blir utbedret i nærmeste framtid.

! TG 2

Himlinger med malte plater

- Det er påvist andre avvik:

- Det må foretas tiltak for å lukke avviket.

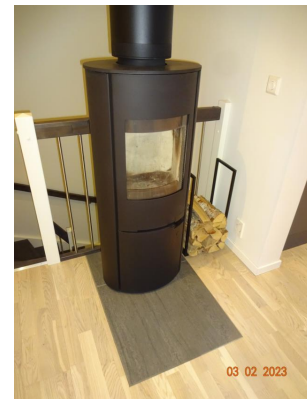
! TG 0

Stålpipe.  
Peisovn i stue.  
Gnistsikring utført med fliser under ildsted.

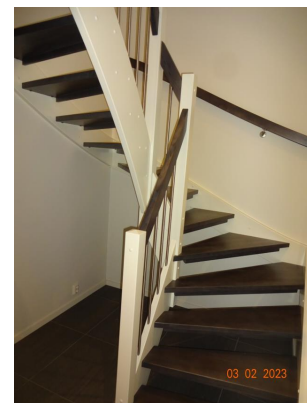
## Innvendige trapper

Liten knirk i trapp. Blir utbedret i nærmeste framtid.

! TG 2

Malt tretrapp til 2. etasje.  
Utført med rekkverk og håndløper.

- Det er påvist andre avvik:

- Det må foretas tiltak for å lukke avviket.

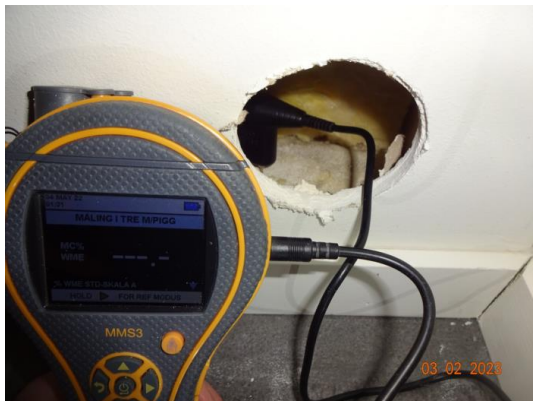
! TG 0

Hulltaking er foretatt nederst på delevegg mot våtsonen. Ved bruk av fuktmåler ble det ikke registrert unormale verdier.

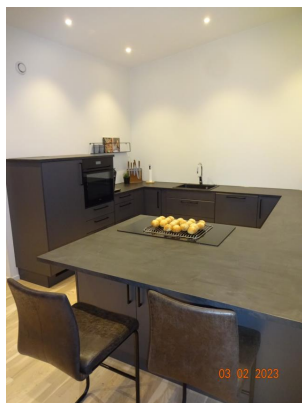
! TG 0

Sigdal innredning fra byggeåret.  
Kjøkkeninnredning med laminert benkeplate, underskap, glatte fronter, ventilator integrert i koketopp, ettgreps blandebatteri og kompositt kum.  
Integrert koketopp, stekeovn, kjøl og oppvaskmaskin.  
Montert lekkasjestopper under kjøkkenbenk.

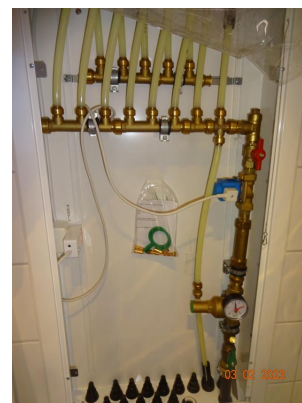
! TG 0

Stoppekran plassert i fordelerskap.  
Vannledninger av rør i rør.  
Koblingskap for vannrør i vegg på bad/vaskerom.  
Etablert dreinsåpning for eventuelt lekkasjevann.  
Montert lekkasjestopper.  
Vannkran montert på yttervegg.

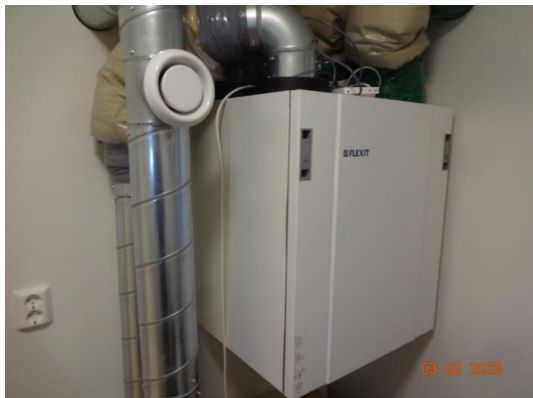
! TG 0

Balansert ventilasjon med varmegjenvinner. Aggregat montert i teknisk rom.

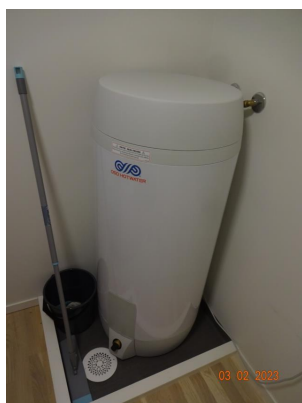
! TG 0

Varmtvannsbereder plassert i teknisk rom, 194 liter fra 2022.  
Sluk i gulv ved varmtvannsbereder.
