# Tilstandsrapport

Boligbygg med flere boenheter

Granittveien 11 H0104, 3615 KONGSBERG

Befaringsdato: 16.02.2026

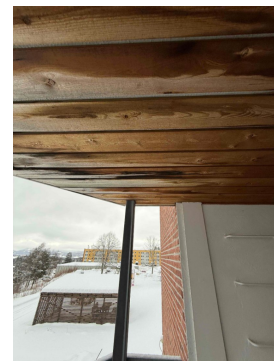
- Mer enn halvparten av forventet brukstid er passert på tettesjikt/membran.

Det er registrert bevegelse i terrassebordene.

Det er registrert fuktskjolder i himlingen på balkongen.

Bildet viser fuktskjolder i himlingen på balkongen.

Det anbefales å overvåke forholdet over tid og avklare eventuelle tiltak med styret før utbedring.

Konsekvensen av å ikke utbedre kan være økt risiko for følgeskader på konstruksjonen, som råte eller soppdannelse.

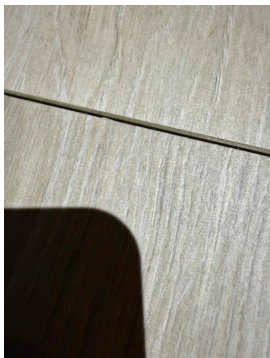
Det er noe manglende listverk og gjenstående arbeid, samt noe ufagmessig utførelse. Det er også registrert en sprekk i skjøten på laminatgulvet i stue/kjøkken.

Bildet viser sprekk i skjøt på laminatgul.

Sprekk i skjøten på laminatgulvet bør utbedres for å unngå ytterligere skade, fuktinntrengning eller forringelse av gulvets levetid.

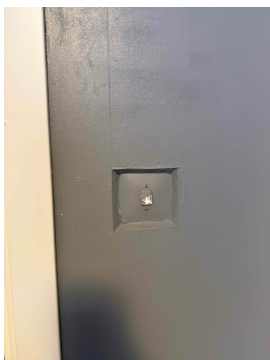
Bildet viser ikke fagmessig utførelse av plate rundt lysbryter.

Det bør monteres manglende listverk og gjenstående arbeid bør ferdigstilles for å sikre et komplett og funksjonelt interiør.

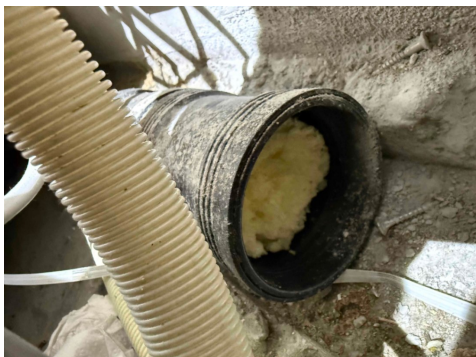
Bidet viser avløpsrøret under kjøkkenet er ikke forsvarlig blendet.

Avløpsrøret under kjøkkenet bør blendes forsvarlig for å hindre utslipp av avløpsvann og lukt, samt redusere risikoen for fuktskader.

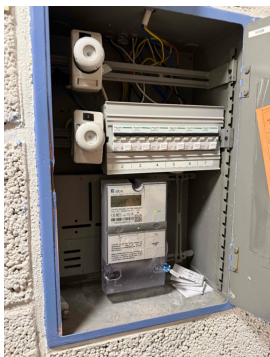
12. Foreta en helhetsvurdering av det elektriske anlegget, dets alder, allmenne tilstand og fare for liv og helse. Bør det elektriske anlegget ha en utvidet el-kontroll?  
**Ja Boligen har en kombinasjon av eldre og nyere elektrisk anlegg. Det er påvist ufullstendig dokumentasjon på utført el-arbeid. Det anbefales derfor en el-kontroll av boligen.**

Bildet viser sikringskapet.
