# Tilstandsrapport

Enebolig

Flådavegen 30 , 4362 VIGRESTAD

Befaringsdato: 23.03.2026

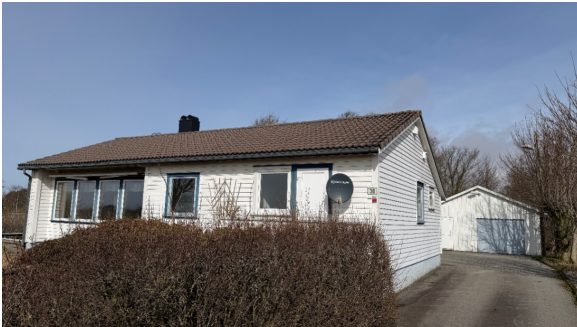
## TG 3 Nedløp og beslag

Takrenner og nedløp av plast, påregnelig med noen smålekkasjer i skjøter.  
Normal tid før utskifting av takrenner/nedløp i plast er 20 - 30 år.

Taknedløp er stedvis avsluttet over terrenget, dette øker fuktbelastningen på treverket.

Manglende taknedløp øst øker fuktbelastningen på grunnmuren.

Manglende godkjent taksikring og utilstrekkelig bortledning av takvann gir økt risiko for personskader og fuktbelastning på konstruksjoner og grunnmur, med fare for skadeutvikling.

Det anbefales etablering av godkjent taksikring, samt komplettering og utbedring av taknedløp slik at vann ledes kontrollert bort fra bygningen.

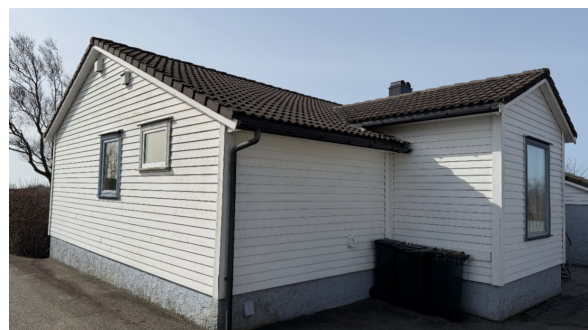
## TG 2 Veggkonstruksjon

Det registreres stedvis nedbrytning og tørkesprekker i utvendig treverk og kledning, særlig på fasader som er utsatt for sol og fuktighet. Manglende ventilering/luftespalte mot mur. Musetetting er ikke tilfredsstillende, registrerte ekskrementer etter skadedyr på loft.

Slitasje og manglende ventilering kan gi økt risiko for fuktopptak og videre nedbrytning av kledning, samt økt risiko for skadedyr. Det anbefales vedlikehold og utskifting av skadet kledning, etablering av tilfredsstillende luftespalte, samt utbedring av musetetting.

- Andre tiltak:
- Det bør foretas tiltak for å bedre lufting av kledningen.

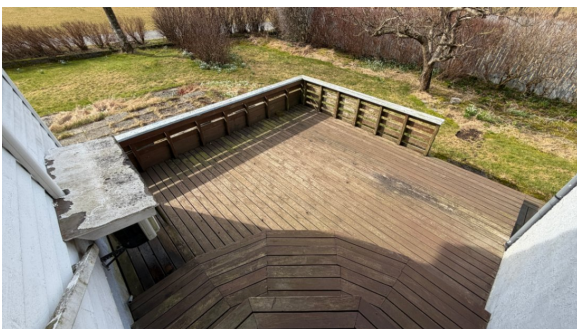
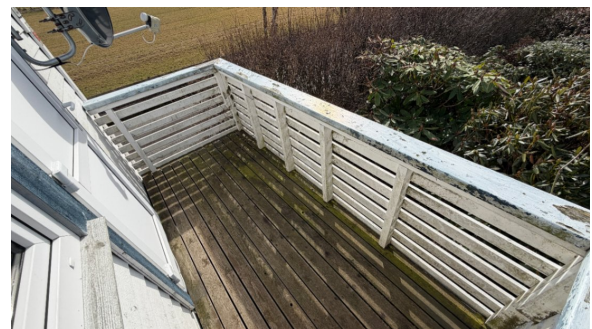
Slitasje og nedbrytning kan medføre redusert styrke og stabilitet, samt økt behov for vedlikehold over tid.

Det anbefales vedlikehold og utskifting av skadde terrassebord og rekkverksdeler, samt kontroll og eventuell utbedring av konstruksjonen.

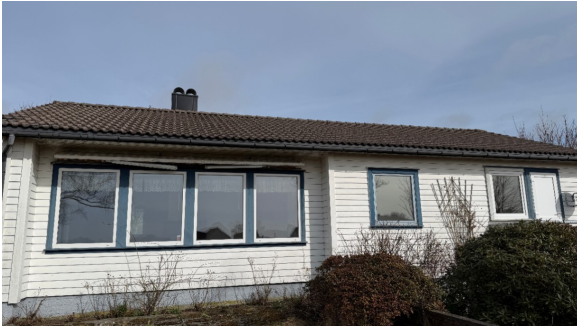
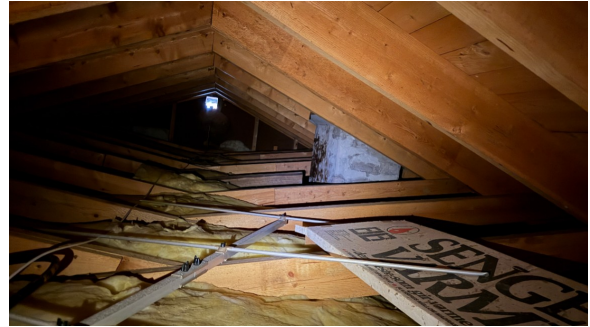
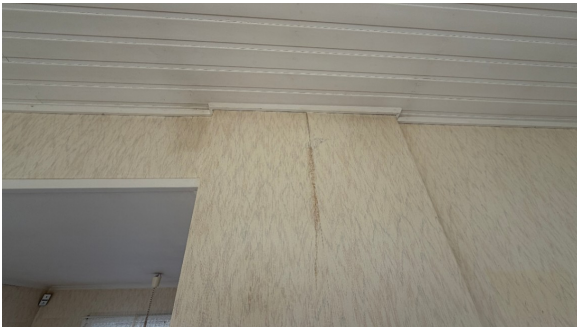
## **TG 1** Skorstein over tak

- Sprekk/bom i flis foran ildsted.

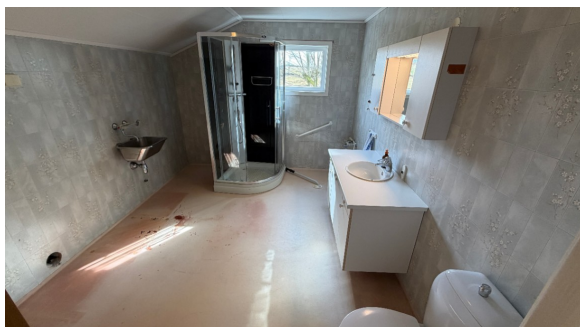
Badet har flere forhold som gir økt risiko for fuktinntrengning og skadeutvikling, samt redusert funksjon. Det anbefales oppgradering av badet for å sikre tilfredsstillende tetthet og funksjon.

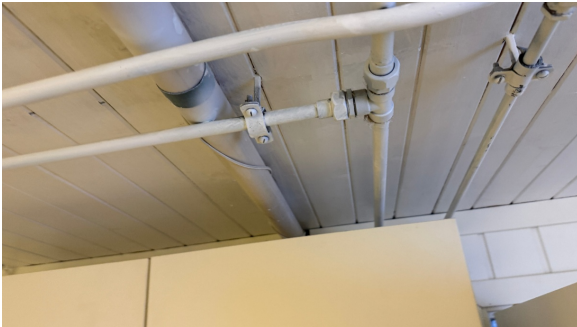
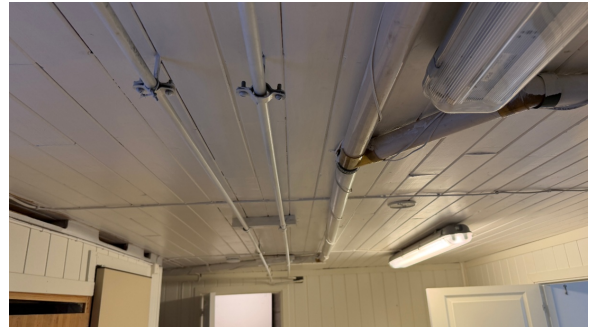
Manglende merking av hovedstoppekran er et mindre avvik fra anbefalt praksis. Merkingen skal bidra til å lette lokalisering ved behov for stenging av vann, særlig i nødsituasjoner.

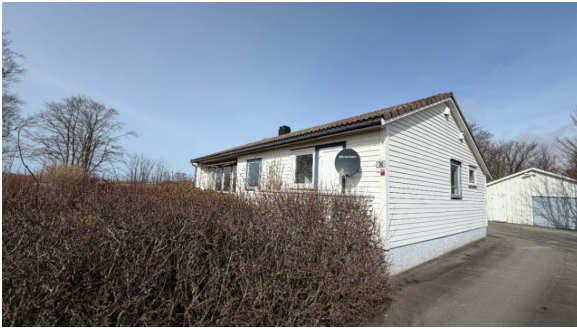
Terrenget må ha fall fra grunnmuren for å sikre god avrenning av overflatevann. Eventuelt må det utføres drenerende tiltak i terrenget for å lede overflatevann vekk fra boligen.

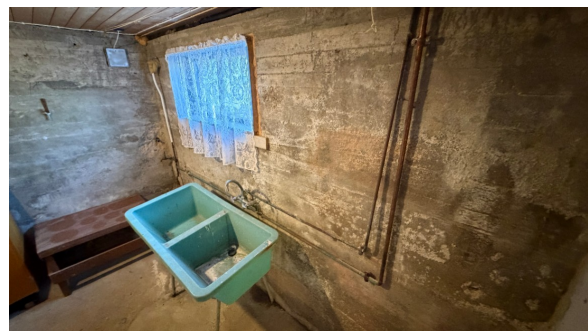
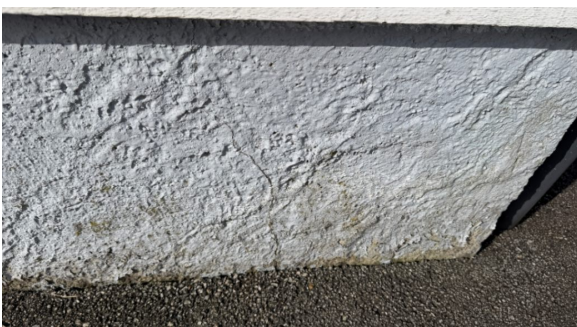
## ! TG 2 Grunnmur og fundamenter

Forholdene indikerer fuktpåvirkning og kan medføre videre nedbrytning av puss og betong over tid.

Det anbefales jevnlig kontroll av forholdet, samt vurdering av tiltak for å redusere fuktbelastning og utbedre skadede overflater.
